**HISTORISCH VOORONDERZOEK**

**MAASBRACHTERWEG 39**

**te ECHT**

**17500.BKK**

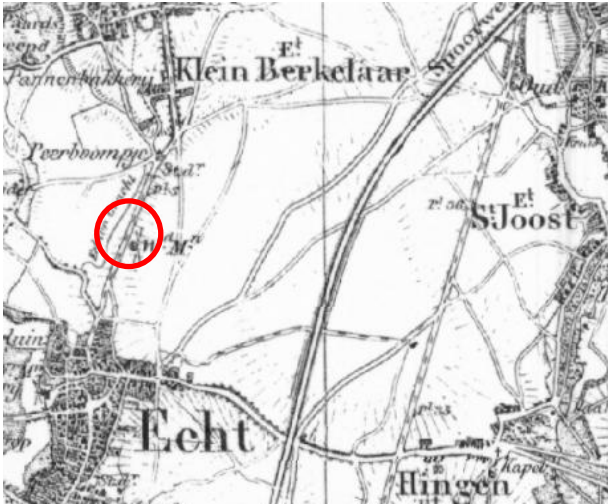
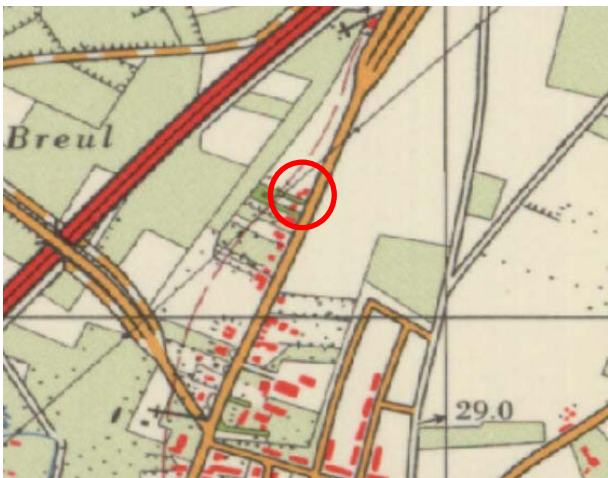
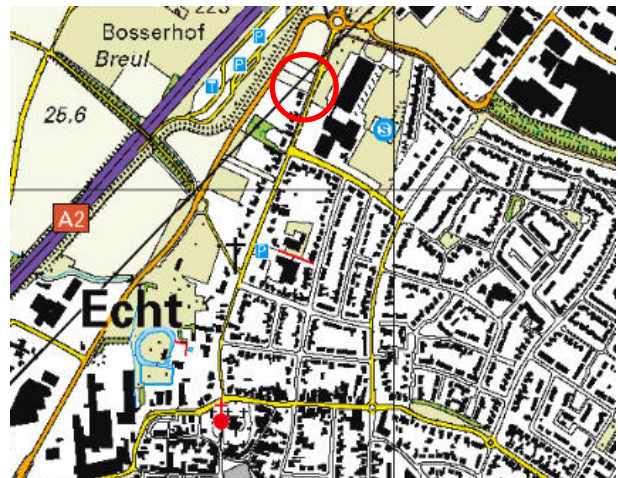
Op de figuren 2a tot en met 2d is de ontwikkeling van de onderzoekslocatie vanaf 1850 tot heden weergegeven. De doorgaande weg van Echt naar Maasbracht, de Maasbrachterweg, is vanaf 1850 al onderdeel van de hoofdinfrastructuur. In de jaren die volgen was ten westen van de onderzoekslocatie, van circa 1929 tot 1951, een stoomtrambaan gelegen.

Vanaf 1936 is op de historische kaarten van de onderzoekslocatie bebouwing waarneembaar. In 1967 is te zien dat de nabij gelegen rijksweg A2 gereed is gekomen.

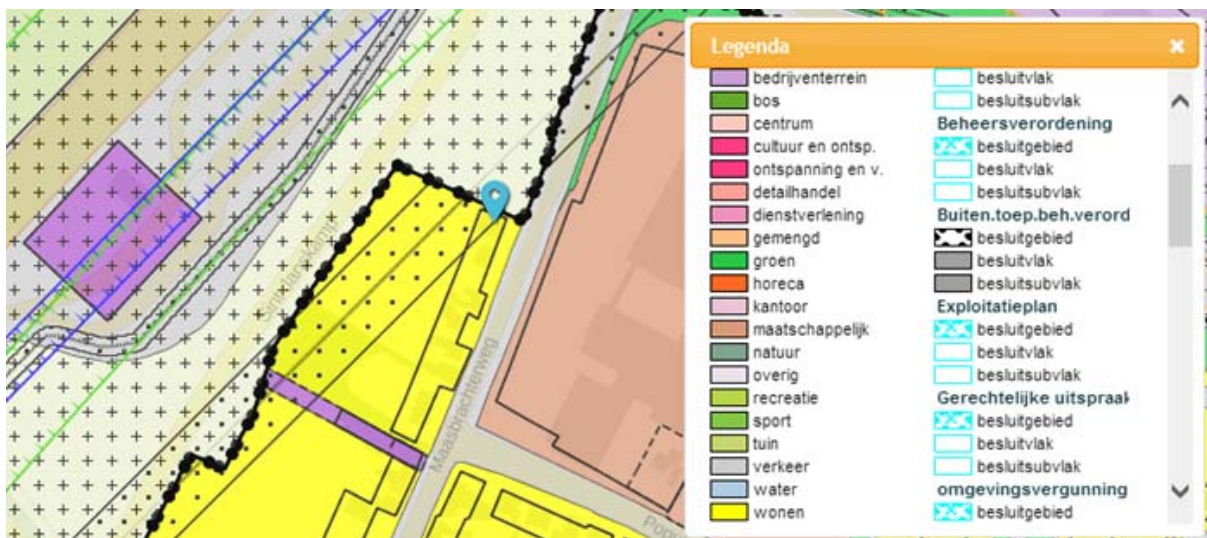
Figuur 3: Uitsnede vigerend bestemmingsplan (ruimtelijkeplannen.nl)

Hieronder is een uitsnede van het vigerende bestemmingsplan opgenomen. Hierop is te zien dat de onderzoekslocatie momenteel de functie van “wonen” heeft. Aan de noord- en westzijde is er sprake van een “besluitgebied”, en omringend is er sprake diverse functies zoals bedrijventerreinen, gemengd, groen en verkeer.

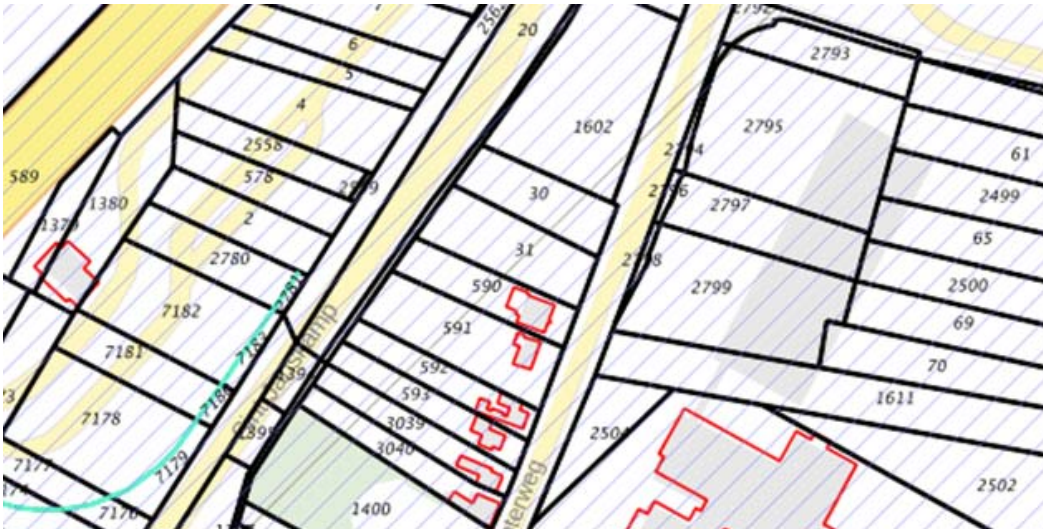
Figuur 4: Uitsnede [www.bodemloket.nl](http://www.bodemloket.nl)

Bij de gemeente Echt-Susteren zijn geen gegevens omtrent uitgevoerde bodemonderzoeken op of nabij de onderzoekslocatie bekend. Tevens zijn op [bomenloket.nl](http://bomenloket.nl) (zie figuur 4) geen gegevens bekend.

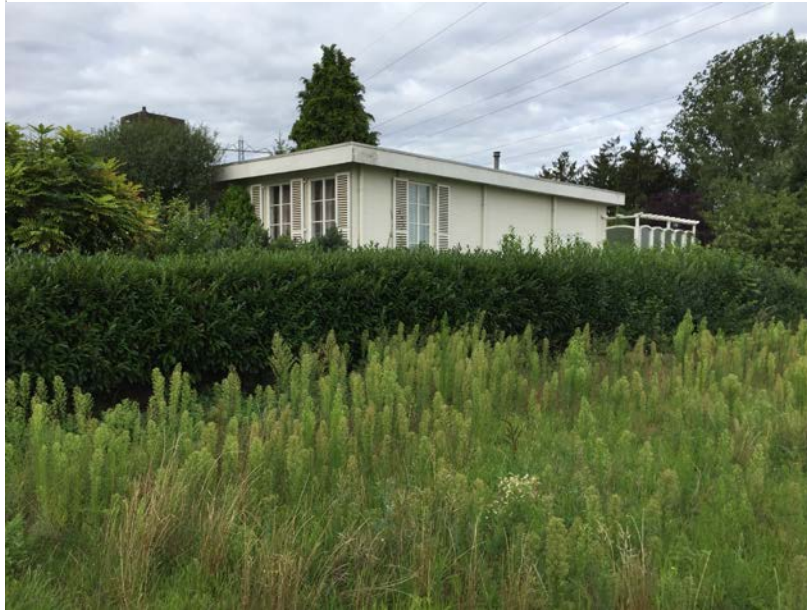
Foto 1: Zijaanzicht onderzoeklocatie (noordzijde)

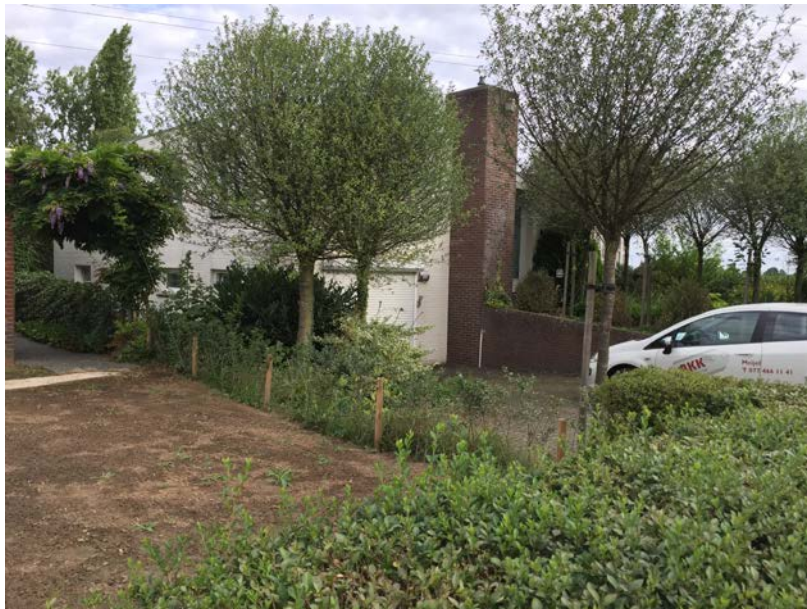
Foto 2: Zijaanzicht onderzoeklocatie (zuidzijde)

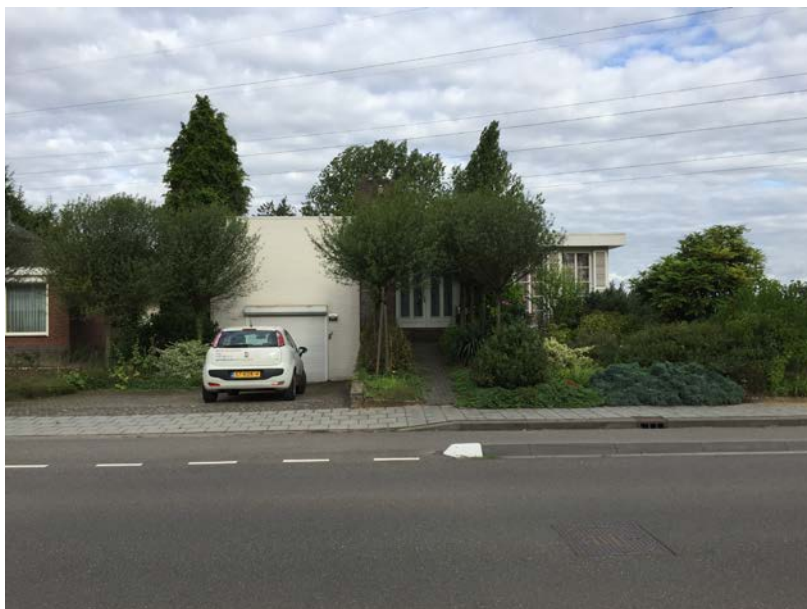
Foto 3: Vooraanzicht onderzoeklocatie (oostzijde)
