## **Historisch vooronderzoek**

Kerkstraat 119 te Koningsbosch

Kadastrale gegevens: Gemeente Echt, sectie P, nummer 813, 814

Projectnummer: 20201613  
Datum: 25 mei 2020

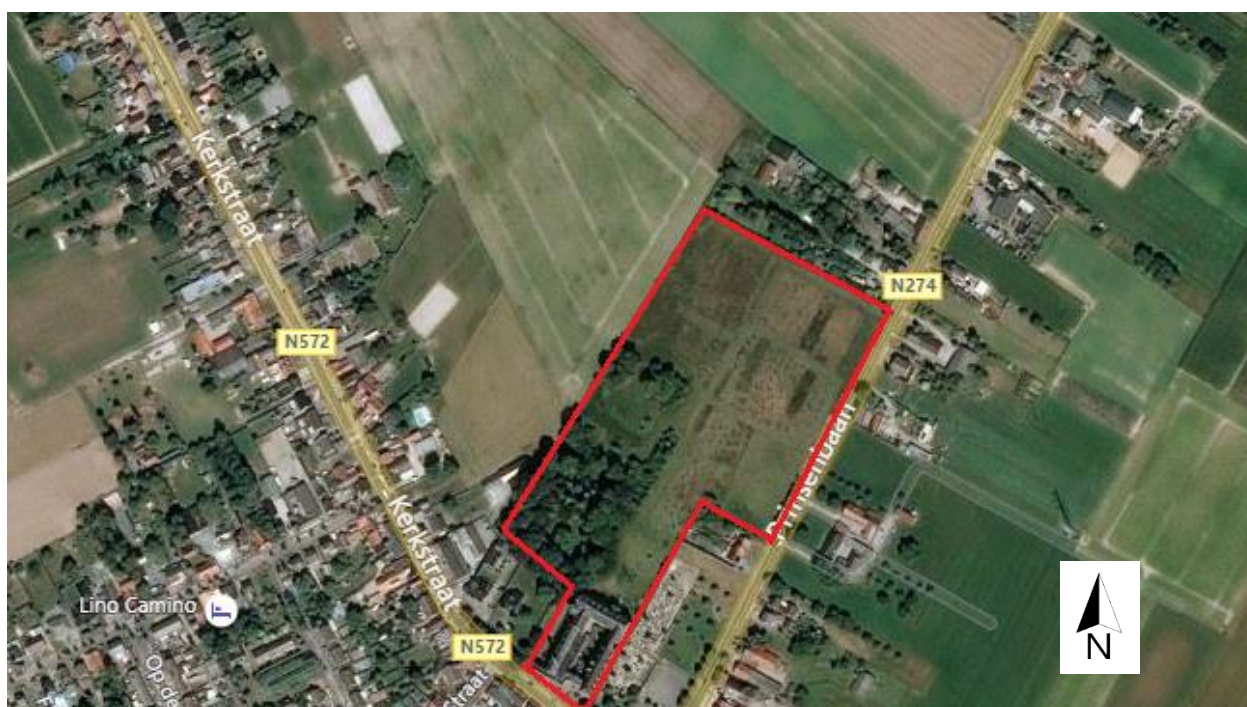
**Figuur 1: luchtfoto met globale ligging onderzoekslocatie (rood omrand)**

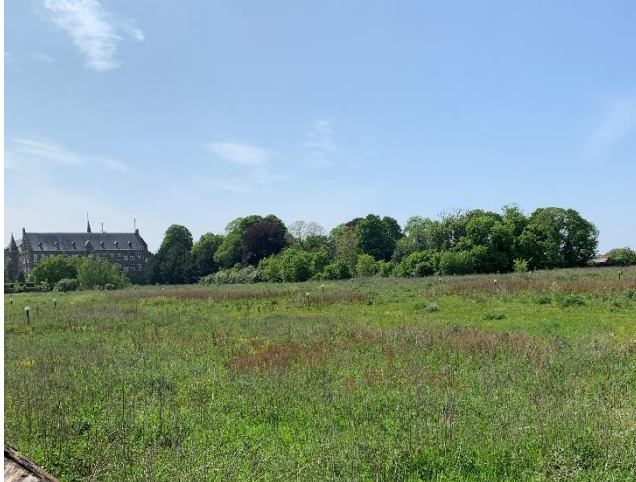
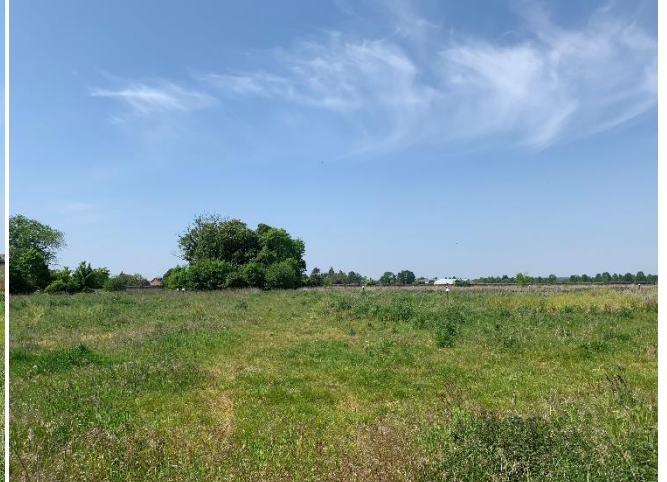
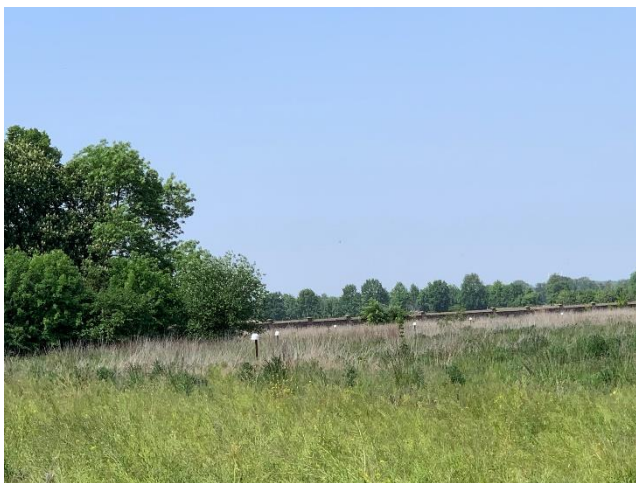
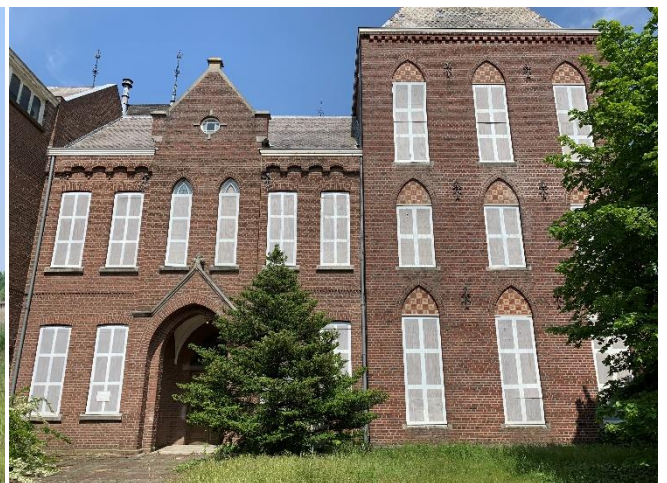
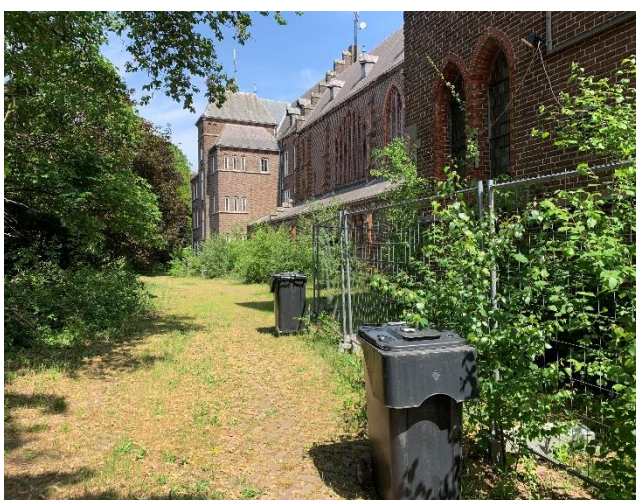
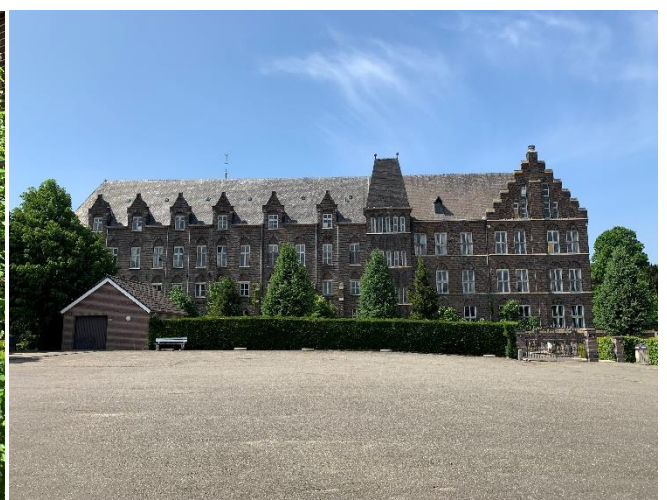
- Op het weiland ten noorden van het Klooster zijn (meet)palen uitgezet. Deze zijn mogelijk in verband te brengen met toekomstige bouwactiviteiten.
- Verder zijn geen aanwijzingen voor verontreinigingen of mogelijk verontreinigende activiteiten aangetroffen.

**Figuur 2: huidige situatie (6 foto's)**

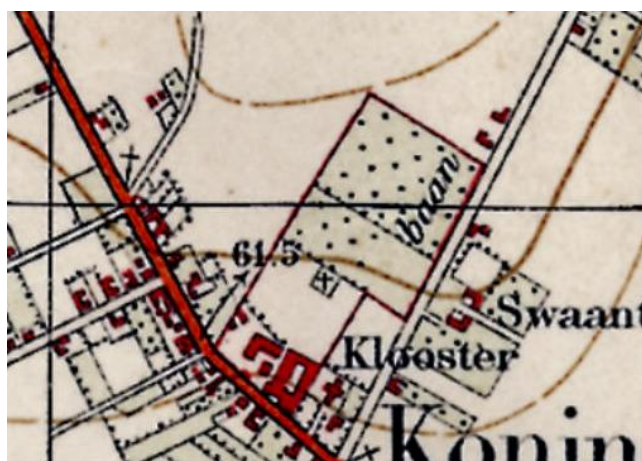
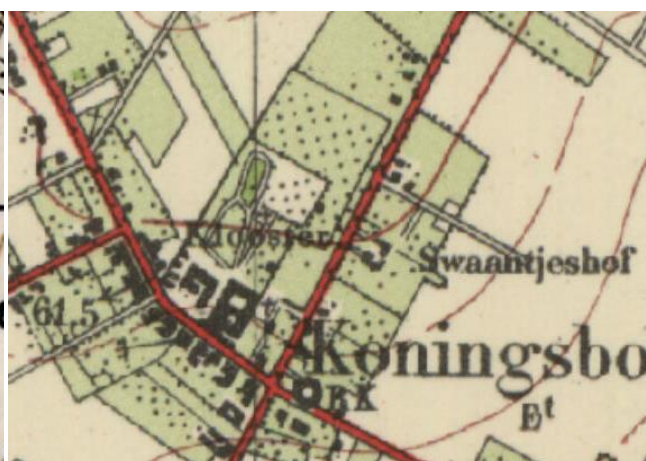
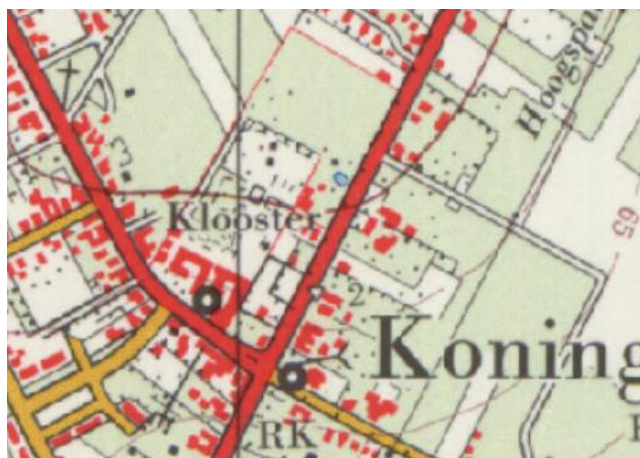
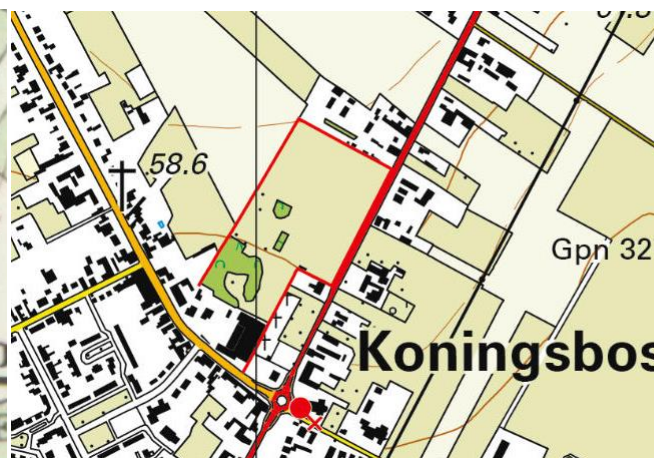
Figuur 3: Historisch kaartmateriaal

Op historisch kaartmateriaal (topotijdreis.nl) is te zien dat in 1912 op het noordelijke deel van de onderzoekslocatie twee locaties gebruikt werden als moestuin en een begraafplaats aanwezig was. In 1925 werden de moestuinen samengevoegd en vergroot. Tot 1936 (figuur 3, afbeelding 1) is de situatie wezenlijk niet meer veranderd. In 1937 is sinds 1878 het aanwezige park aan het zuidwestelijke deel van het onderzoeksgebied voor het eerst op historisch kaartmateriaal te zien. Tot 1957 (figuur 3, afbeelding 2) is de situatie wezenlijk niet meer veranderd. Tussen 1957 en 1958 werd een deel van het weiland verbouwd en zijn meerdere schuren op de locatie geplaatst, verder is op historisch kaartmateriaal een vijver te zien. Tot 1988 (figuur 3, afbeelding 3) hebben volgens historisch kaartmateriaal geen zichtbare veranderingen plaatsgevonden. Tussen 1988 en 1989 zijn de gebouwen op het noordelijke deel van de locatie verwijderd. vanaf 1989 tot heden is de situatie niet meer wezenlijk veranderd (figuur 3, afbeelding 4).
