# cultuurhistorische analyse

## KLOOSTER KONINGSBOSCH

april 2009 | drs.B. Dukers, ing. H. van der Borgh

BUR04 MONUMENT EN RUIMTE

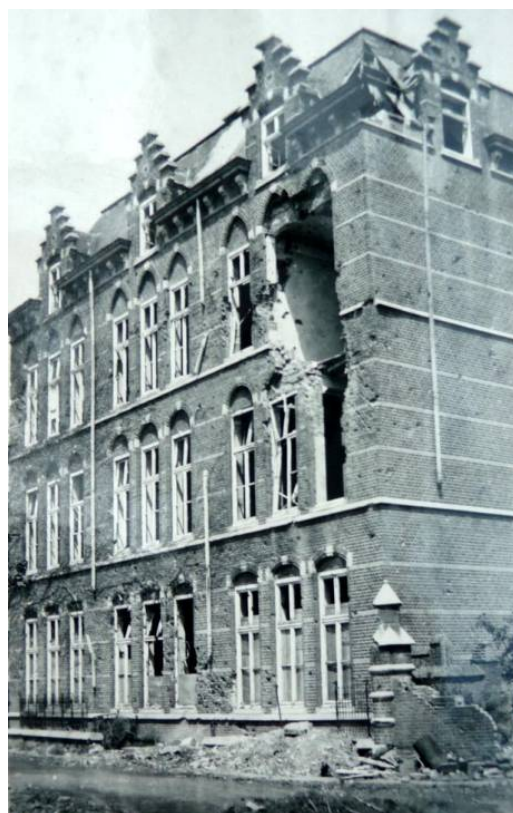
9 oorlogsschade aan de Kweekschool ca. 1945

De periode 1940-1945 was een heftige tijd voor het klooster en haar gemeenschap. In 1941 werden de Zusters van Bethanië uit Venlo in de Kweekschool van Koningsbosch ondergebracht, die hiervoor provisorisch werd omgebouwd. In het najaar van 1944 kwam het klooster in de vuurlinie te liggen, tussen de Geallieerde troepen en terugtrekkende Duitse soldaten. Het klooster werd overspoeld door vluchtelingen en Duitse soldaten. De zusters trokken zich terug in de ruimten van het souterrain, die als schuilkelders worden gebruikt. Aanvankelijk draagt het klooster de Rode Kruisvlag, maar later wordt er Duitse artillerie op de bovenverdiepingen van de Kweekschool geplaatst. In november wordt het grootste deel de zusters geëvacueerd naar het onderkomen van de Paters Passionisten van Maria-Hoop in Diergaarde. Een klein aantal zusters blijft samen met de rector en bedrijfsleider van de boerderij in het klooster. Later komen hier enkele zieke zusters vanuit Diergaarde weer bij. Nadat Koningsbosch op 23 januari 1945 bevrijd is, kunnen alle zusters terugkeren naar het beschadigde klooster.<sup>6</sup>

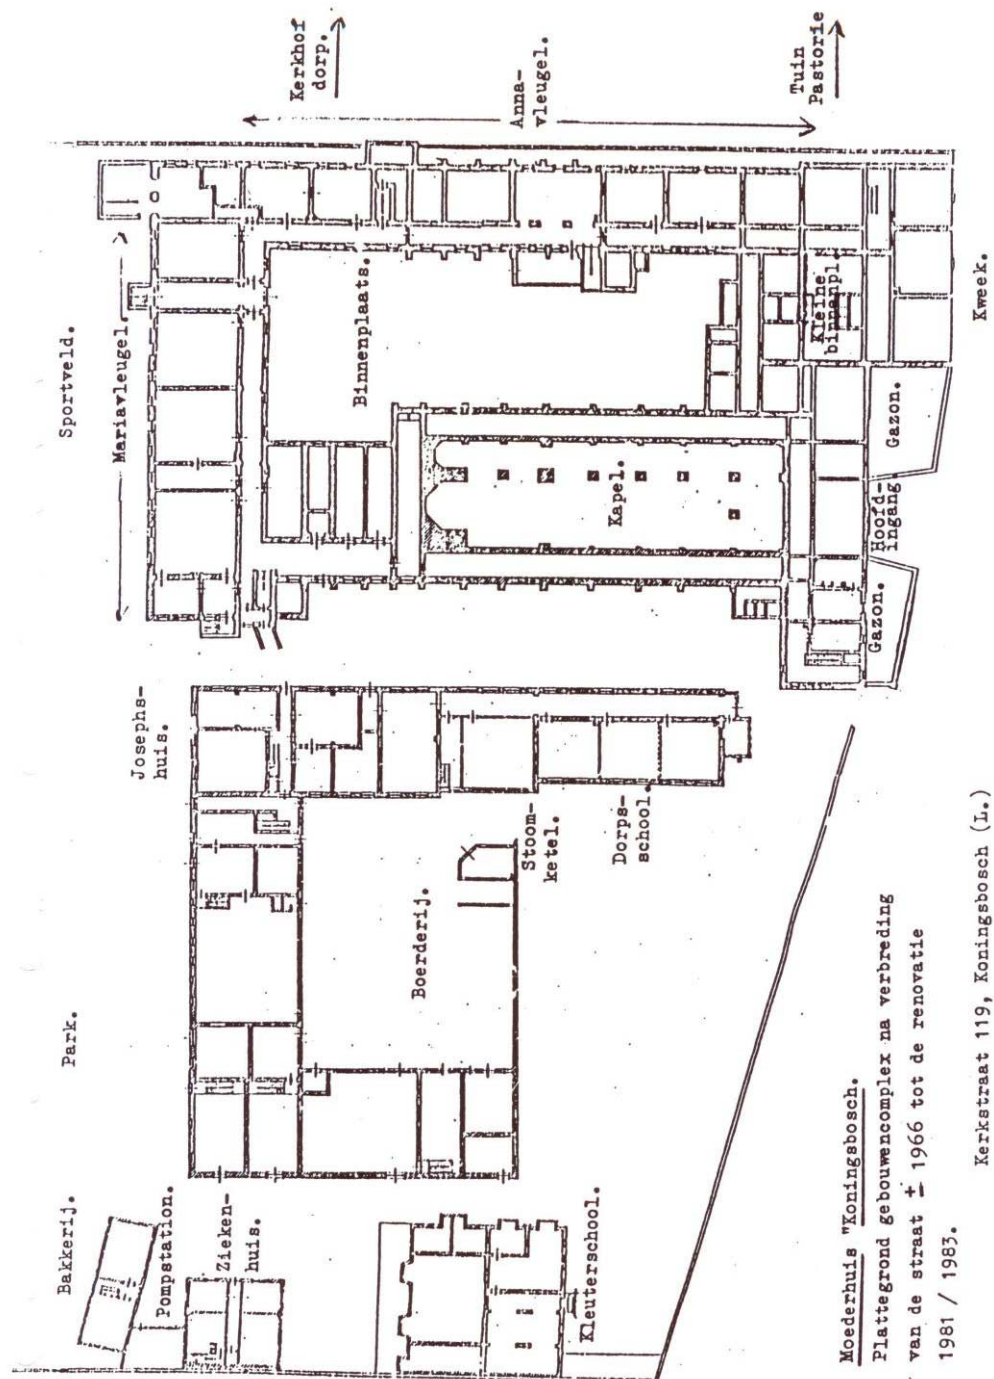
24 tekening van het kloostercomplex, maker en herkomst onbekend, situatie ca. 1983

Op bovenstaande plattegrond is het gebouwencomplex van het klooster vóór de sloop van de bijgebouwen te zien.

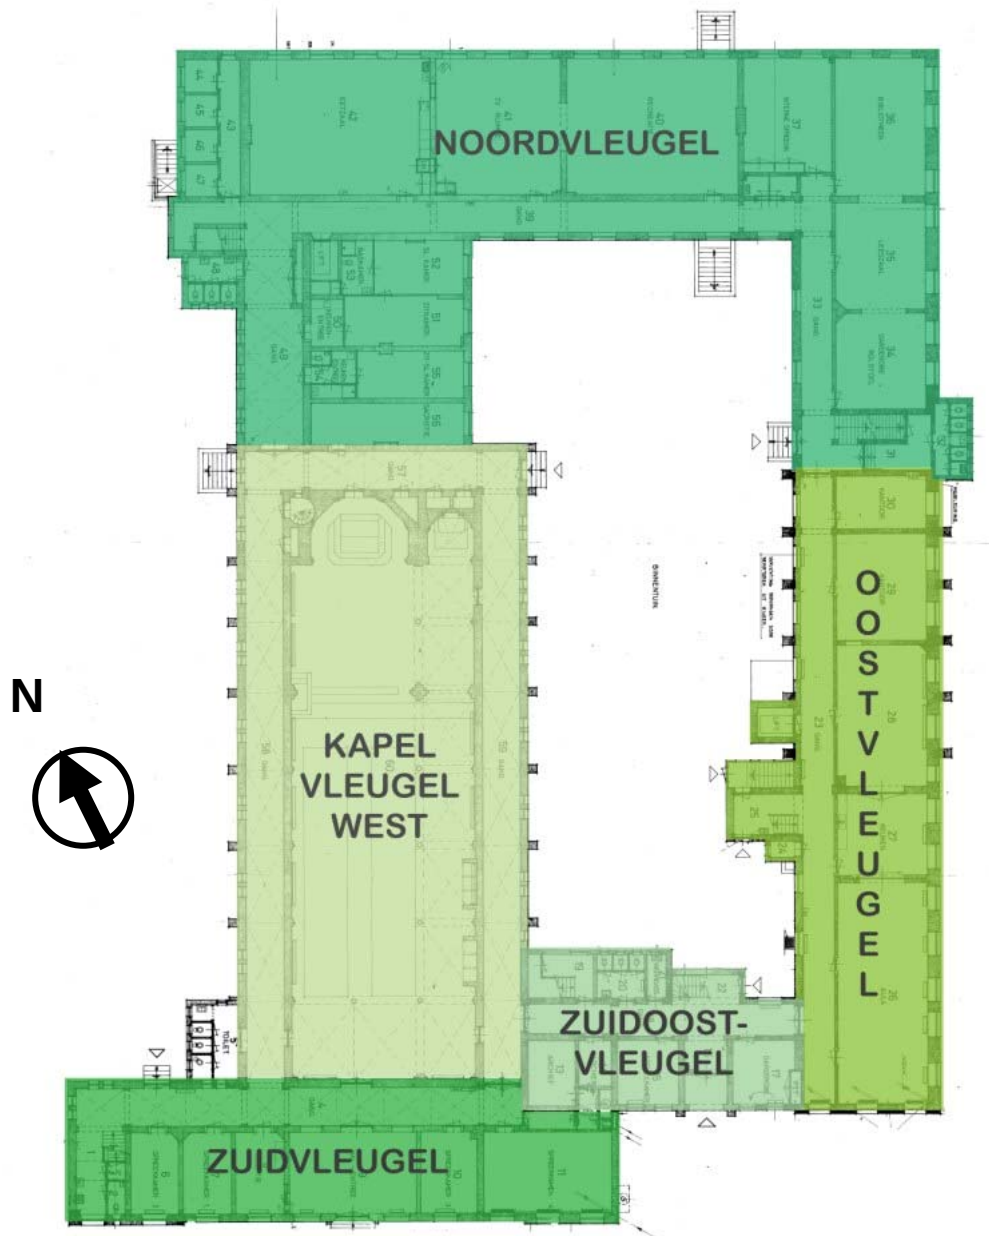
25 Overzicht van de verschillende vleugels van het klooster Koningsbosch

Om de beschrijving van het complex leesbaar te houden zijn de verschillende vleugels van het complex opgedeeld naar windrichting én bouwhistorische samenhang. Zo is besloten de onderverdeling zuidvleugel, zuidoostvleugel, oostvleugel, noordvleugel en kapelvleugel (of westvleugel) te hanteren. Het complex ligt evenwel niet precies noord-zuid georiënteerd, maar voor het gemak is er vanuit gegaan dat dit wel zo is. De afbakening van de bouwvolumes is in het hiernaast afgebeelde kaartje weergegeven.

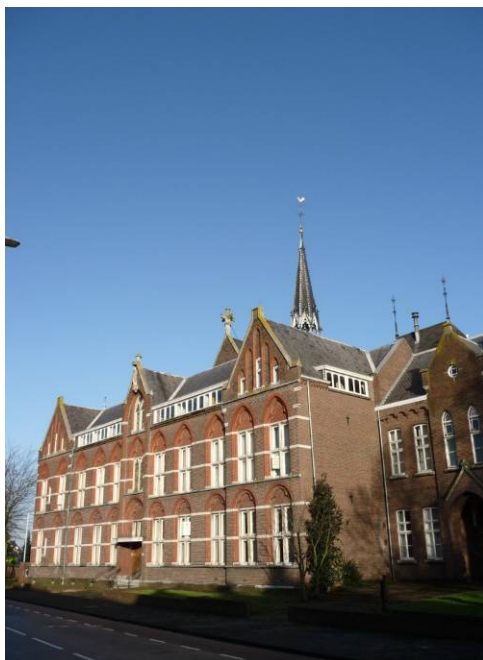
26 de voorgevel van de zuidvleugel

Het zuidpand telt twee bouwlagen en een zolderverdieping en bevat links het opvallende entreevolume uit ca. 1900 dat wordt gedekt door een samenstelsel van schilddak en aangekapte zadeldaken over de topgevels die de drie risalieten in de voorgevel bekronen. In het voorschild bevinden zich evenals in de twee zijschilden laag in het dakvlak geplaatste dakkapellen. De gevels hebben een omlopende uitgemetselde plint afgesloten met een hardsteen waterlijst en voorzien van kelderlichten met een gebiljoende hardsteen omlijsting. De gevels worden geleed door speklagen ter hoogte van wisseldorpels en bovendorpels en een doorlopende hardstenen waterlijst onder de vensters. De symmetrische voorgevel heeft een regelmatige indeling met hardsteen kruisvensters gevuld met houten vensters. De vensters bevinden zich binnen in rode vormsteen uitgevoerde spitsboogomlijstingen met driepassen en siermetselwerk in de boogtrommels. In het middenrisaliet bevindt zich in een vergelijkbare omlijsting gevatte hoofdentree onder een forse, bewerkte houten luifel. Naar de dubbele houten deuren voorzien van siergehengen leiden hardsteen stoeptreden. De middenrisaliet wordt afgesloten met een tuitgevel waarin een spitboogvenster met neogotische hardsteen tracering en twee rechthoekige houten vensters. Hierboven bevindt zich op console en onder baldakijn een heiligenbeeld. De tuitgevels waarmee de zijrisalieten worden bekroond zijn voorzien van klimmende boogfriezen gevuld met rechthoekige houten venstertjes. Op de rechter tuitgevel is de oorspronkelijke hardstenen kruisbloem bewaard gebleven. De linker zijgevel bevat links in de eerste en tweede bouwlaag een gekoppeld spitsboogvenster met glas-in-lood. Rechts in de tweede bouwlaag een rechthoekig zesruits venster onder rondboog. In de achtergevel bevindt zich een achteringang in het rechter geveldeel naast de aansluiting van de kapel. Deze segmentboogvormig afgesloten entree heeft dubbele houten deuren. Rechts van deze deur en op de verdieping bevinden zich enkele gekoppelde spitsboogvensters zoals voornoemd. Tegen de achtergevel ter hoogte van de binnenhof bevindt zich een risaliet onder schilddak met rijke smeedijzeren sierbekroningen op elk nokuiteinde. In de uitbouw rechts in elke bouwlaag kleine getoogde T-vensters en links in elke bouwlaag vier smalle getoogde (toilet)venstertjes.

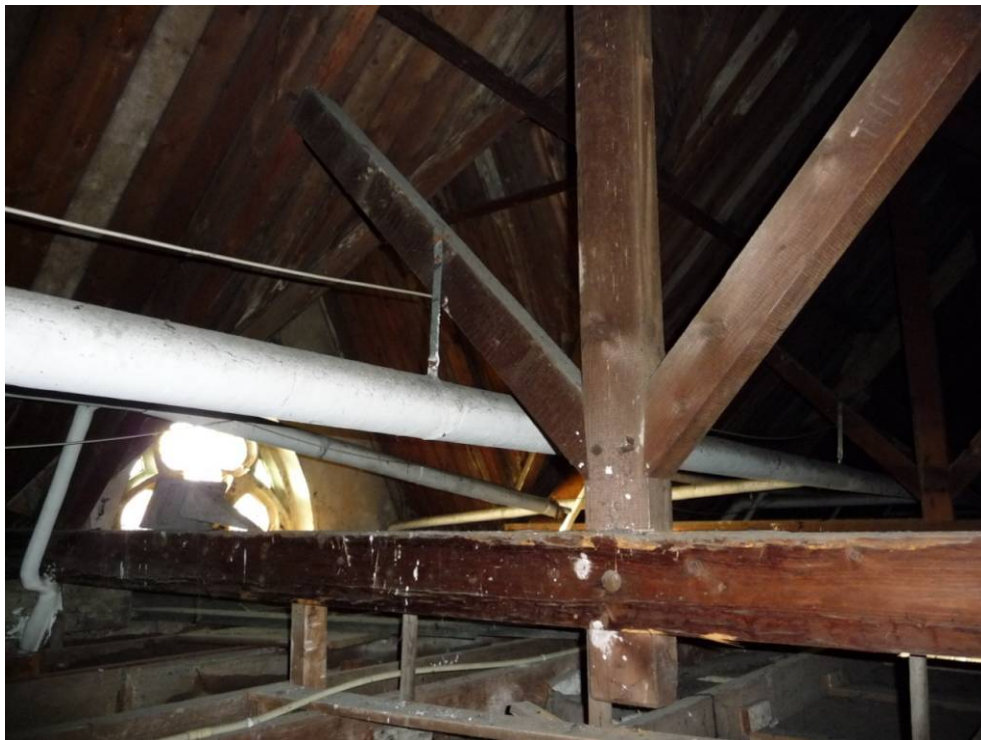
52 één van de ‘verbeterde Hollands spanten’ van de kapconstructie van de zuidvleugel

*Kapverdieping* – De kapverdieping heeft een centrale gang, met links en rechts daarvan kamers. Aan de westzijde is een smal trappenhuis. Aan de oostzijde is een groet ruimte (2.16). De indeling dateert mogelijk uit het tweede kwart van de twintigste eeuw, gezien de vormgeving van de paneeldeuren naar de kamers. Het dak wordt gedragen door grenen spanten, z.g. ‘verbeterde Hollandse spanten’, met geknikte spantbenen.

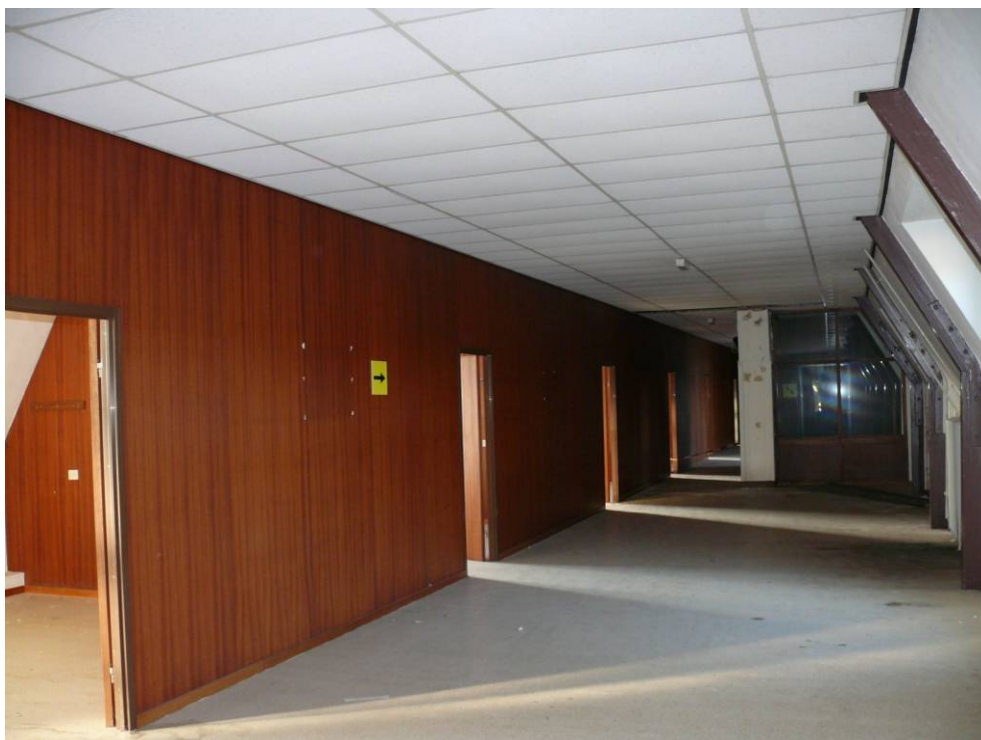
69 de laattwintigste-eeuwse kamerverdeling van de derde verdieping

*Derde verdieping* – De derde verdieping is de kapverdieping en loopt over zowel het noordelijke als het zuidelijke deel van de vleugel door, zonder scheidingswand. Aan de westzijde zijn in de tweede helft van de twintigste eeuw een aantal slaapkamers afgescheiden (3.06-3.12), ieder voorzien van houten muurkasten. De kap wordt gedragen door twaalf grenen spanten, met geknikte spantbenen.

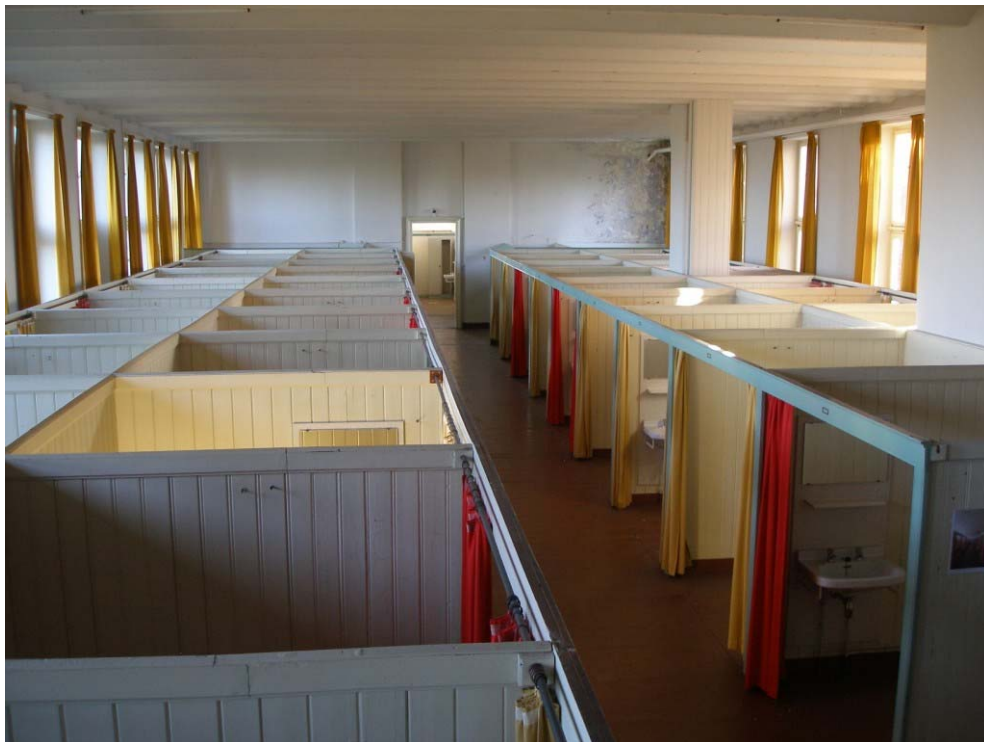
84 slaapzaal 2.48 met chambrettes, richting het oosten

*Tweede verdieping* – Op de tweede verdieping van de noordvleugel is wederom zowel aan de oost- als aan de westzijde een trappenhuis met toiletten. Het oostelijke trappenhuis heeft een zuil met een gestuct kapiteel tussen de twee trapdelen. In de toiletruimten (2.44) zijn de laatnegentiende-eeuwse paneeldeuren en tegelvloeren bewaard gebleven. Het oostelijke deel van de noordvleugel is één open (slaap-) zaal (2.46) met daarin rug aan rug houten chambrettes geplaatst. Deze chambrettes dienden als slaapkamertje voor de pensionairen, er paste net een bed, een kast en een wasbak in. Ze zijn aan de voorkant open en worden daar gesloten d.m.v. een gordijn.

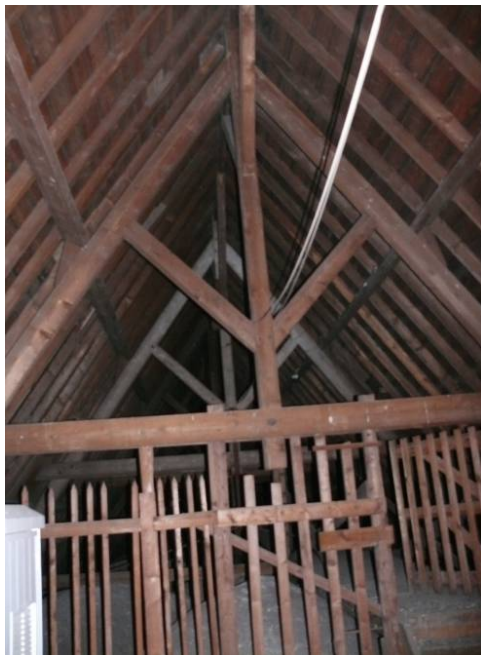
101 kapconstructie boven de kapel

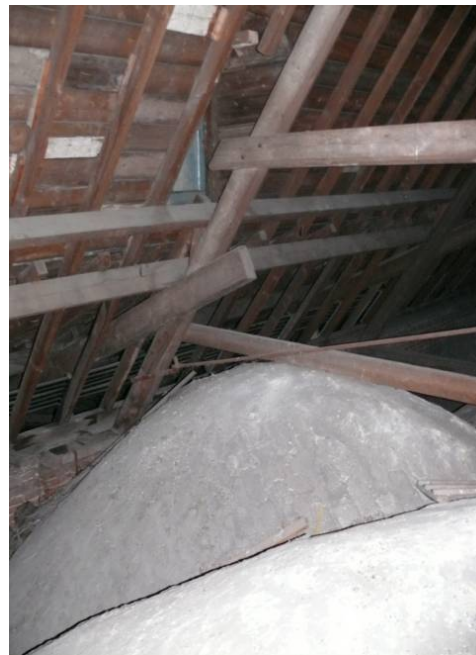
102 stenen gewelven van de kapel

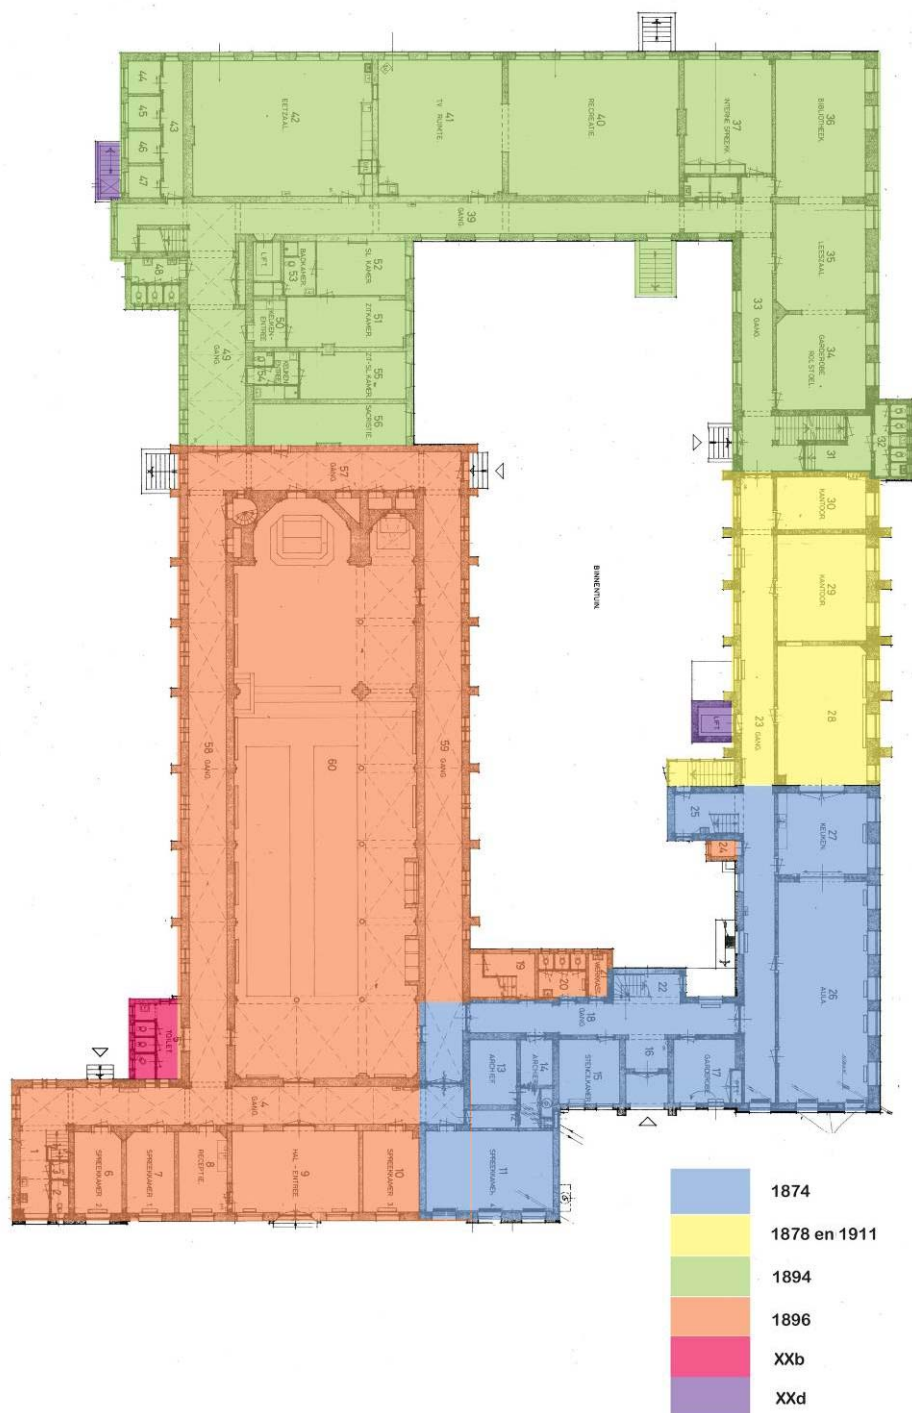
103 Bouwfasering van het kloostercomplex Koningsbosch (tekening Laudy, bewerking Buro4)

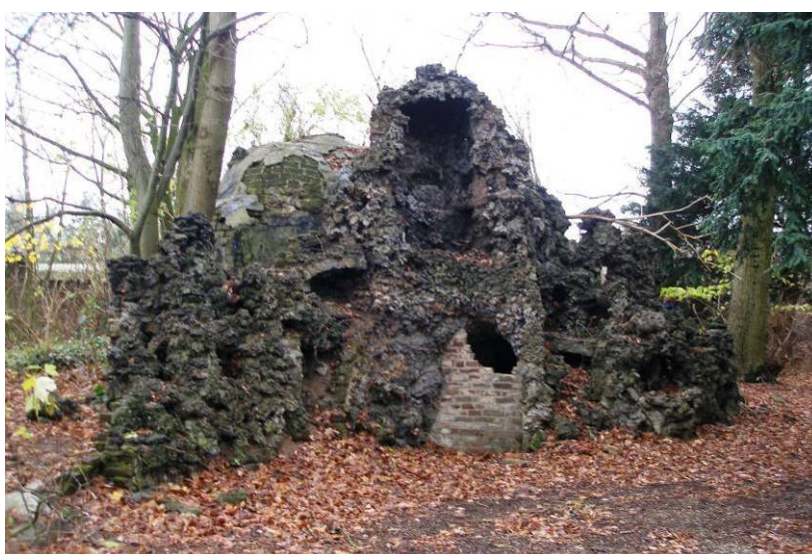
117 de Lourdesgrot in huidige toestand

*Grot* – In de zuidwesthoek van het park is een Lourdesgrot, opgebouwd uit baksteen, afgewerkt met cement en sintels. De grot is gebouwd in 1905, op initiatief van Zr. Hyacinta en Hendrik Heemels, die de tuin en het park verzorgde. De grot werd gebouwd door aannemer Nol van Pol.<sup>2</sup> Aan de buitenzijde was een Mariabeeld geplaatst, dat afkomstig was van de oude kapel van het klooster. Aan de binnenzijde was een beeldengroep die de Hof van Olijven vormde; met beelden van drie slapende apostelen en een knielende Christusfiguur. De grot is decennia lang gebruikt als gebeds- en meditatie ruimte. Op gezette tijden werd er een rustaltaar voor de grot geplaatst voor de verering van Maria. In 1975 echter werd het Christusbeeld beschadigd door vandalen en heeft men besloten de beelden weg te halen en de grot te sluiten. Hiertoe is een muurtje voor de ingang gemetseld. De grot is daarna in verval geraakt en behoeft restauratie.
