Vooronderzoek NEN 5725  
Annendaalderweg 71  
te Maria-Hoop

Aeres Milieu Projectnummer : AM21410  
Status rapport : Definitief (versie 1)  
Datum : 13 december 2021

Opdrachtgever : BVC Boomverzorging  
Kluisweg 5A  
6061 NH Posterholt

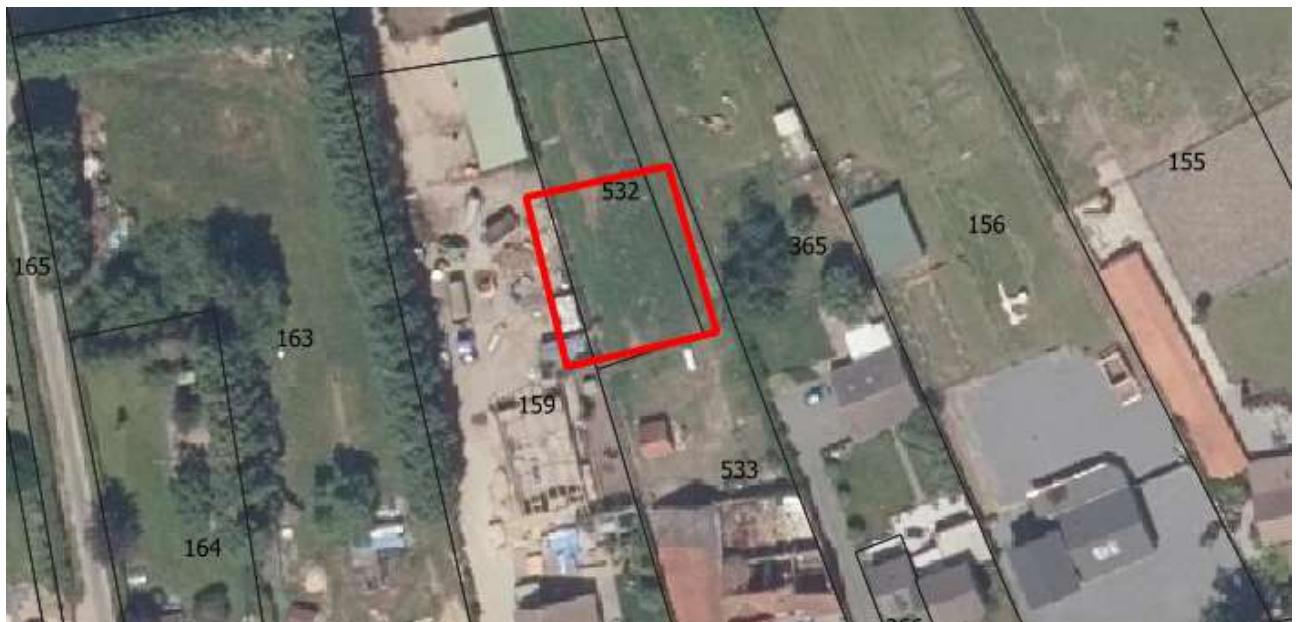
Afbeelding 1: globale begrenzing onderzoekslocatie (Bron luchtfoto: PDOKViewer)

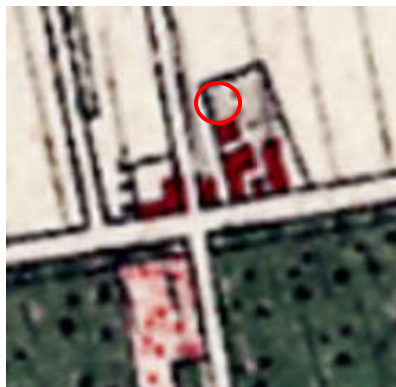
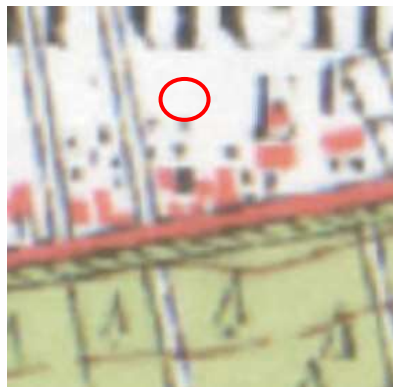
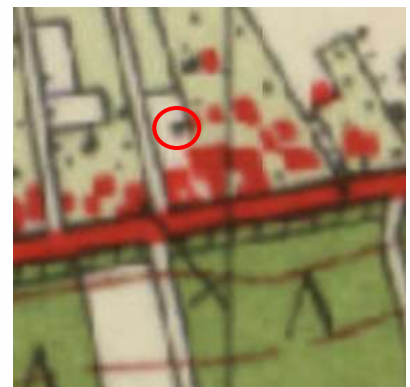
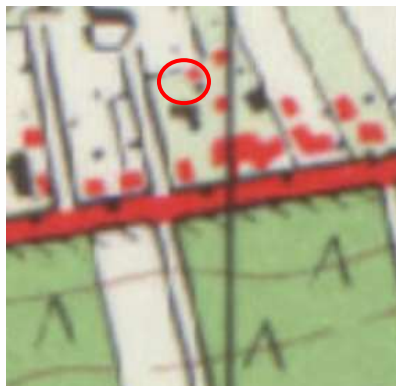
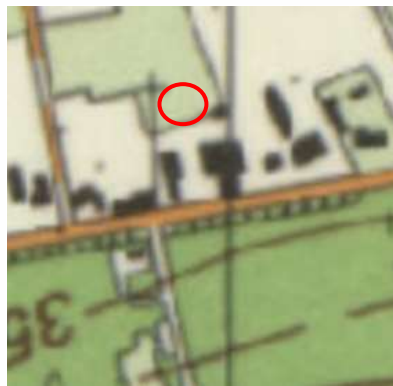
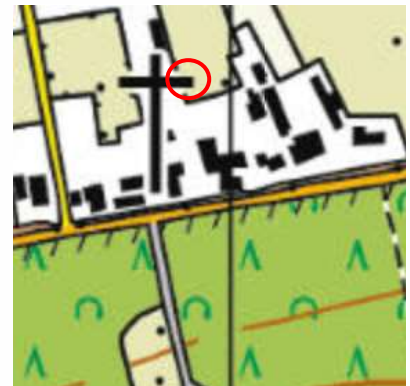
Afbeelding 2: geraadpleegde historische kaarten (Bron kaarten: topotijdreis.nl)

In het kader van het vooronderzoek is historisch kaartmateriaal bestudeerd. Uit kaartmateriaal van de geraadpleegde historische kaarten is af te leiden dat in 1900 aan de Annendaalderweg 71 en 73 reeds bebouwing aanwezig is. Na 1900 neemt de bebouwing langs de Annendaalderweg toe. Op de kaarten uit 1958 en 1979 is ook achter deze woningen, ongeveer ter plaatse van de huidige onderzoekslocatie, bebouwing waar te nemen. Op de kaarten uit 1989 en 1999-2020 is deze bebouwing niet meer aanwezig. De kaart uit 1999-2020 komt overeen met de huidige situatie.

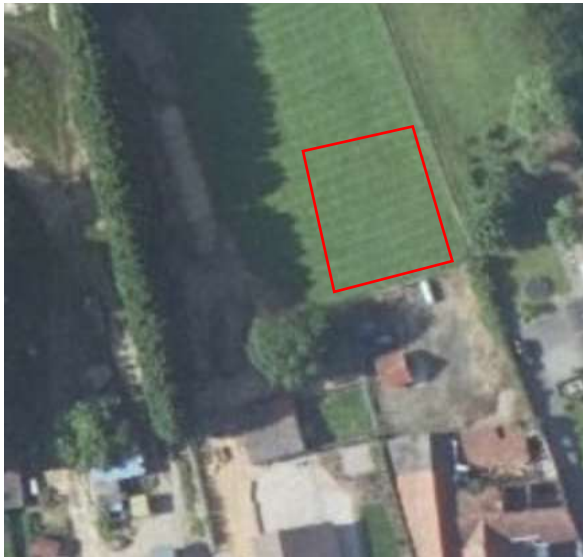
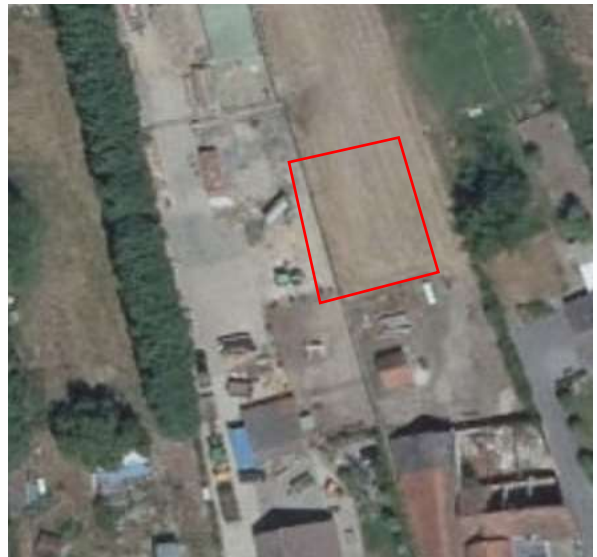
Westelijk op de onderzoekslocatie is tussen 2016 en 2018 de bodem verhard met menggranulaat (zie luchtfoto's). Van het menggranulaat zijn geen kwaliteitscertificaten beschikbaar gesteld. Gezien de ouderdom (na 2005) is deze als onverdacht op het voorkomen van asbest te beschouwen. Uit het dossieronderzoek en de uitgevoerde veldinspectie is verder geen informatie naar voren gekomen dat ter plaatse van de onderzoekslocatie asbestverdachte activiteiten hebben plaatsgevonden.

Luchtfoto 2016  
Afbeelding 3: geraadpleegde luchtfoto's (Bron luchtfoto's: topotijdreis.nl)

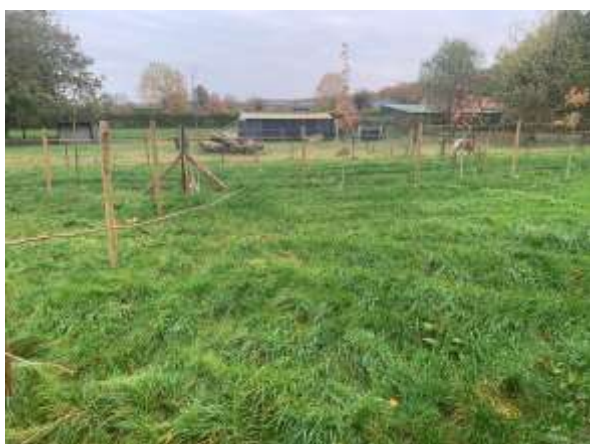
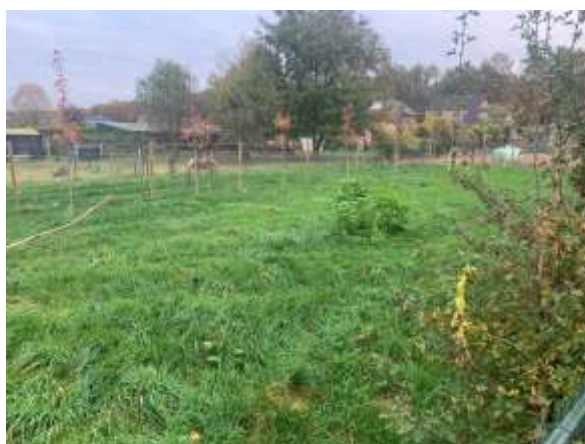
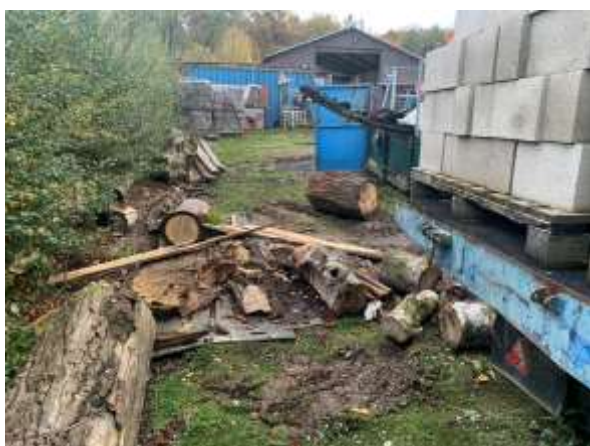
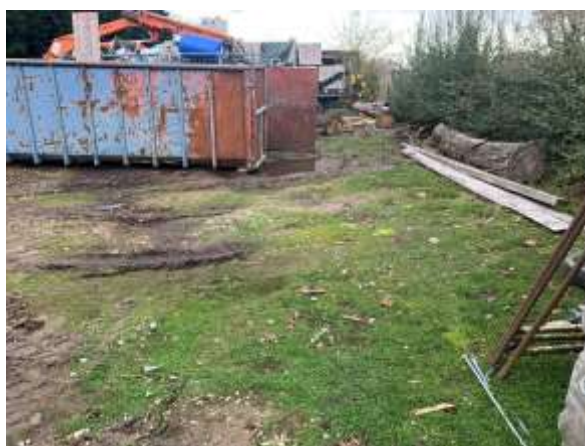
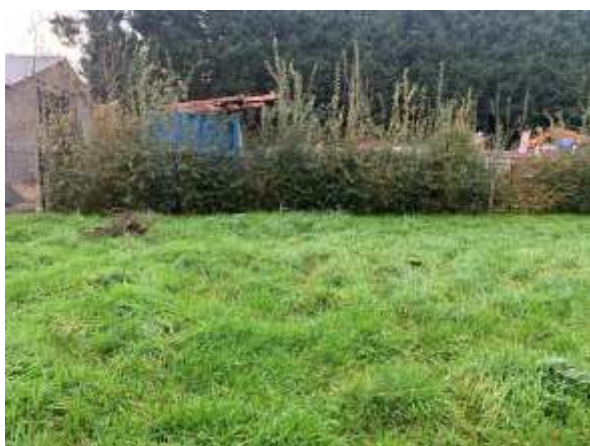
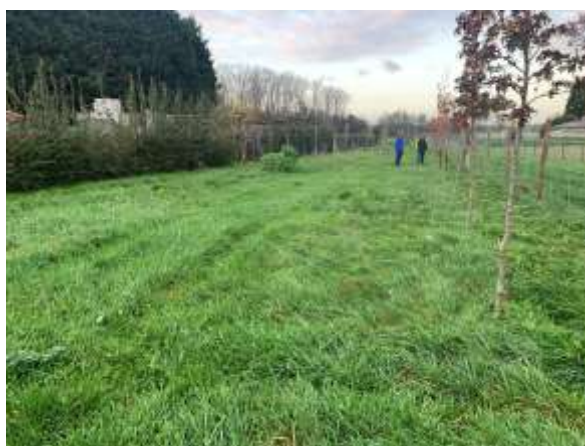
Foto's onderzoekslocatie

De onderzoekslocatie bevindt zich op het achter terrein van twee woningen, te weten Annendaalderweg 71 en Annendaalderweg 73. Het grootste gedeelte van de onderzoekslocatie bestaat uit grasland. Westelijk is de onderzoekslocatie verhard met menggranulaat. Op dit gedeelte zijn pallets met klinkers gestald en enkele boomstronken.

Tijdens de veldinspectie is op het terrein geen asbestverdacht materiaal aangetroffen.

Er zijn geen waarnemingen gedaan die wijzen op de aanwezigheid van bodemverontreinigingen of bronnen van verontreinigingen. Een fotoreportage van de onderzoekslocatie is opgenomen in bijlage 2.

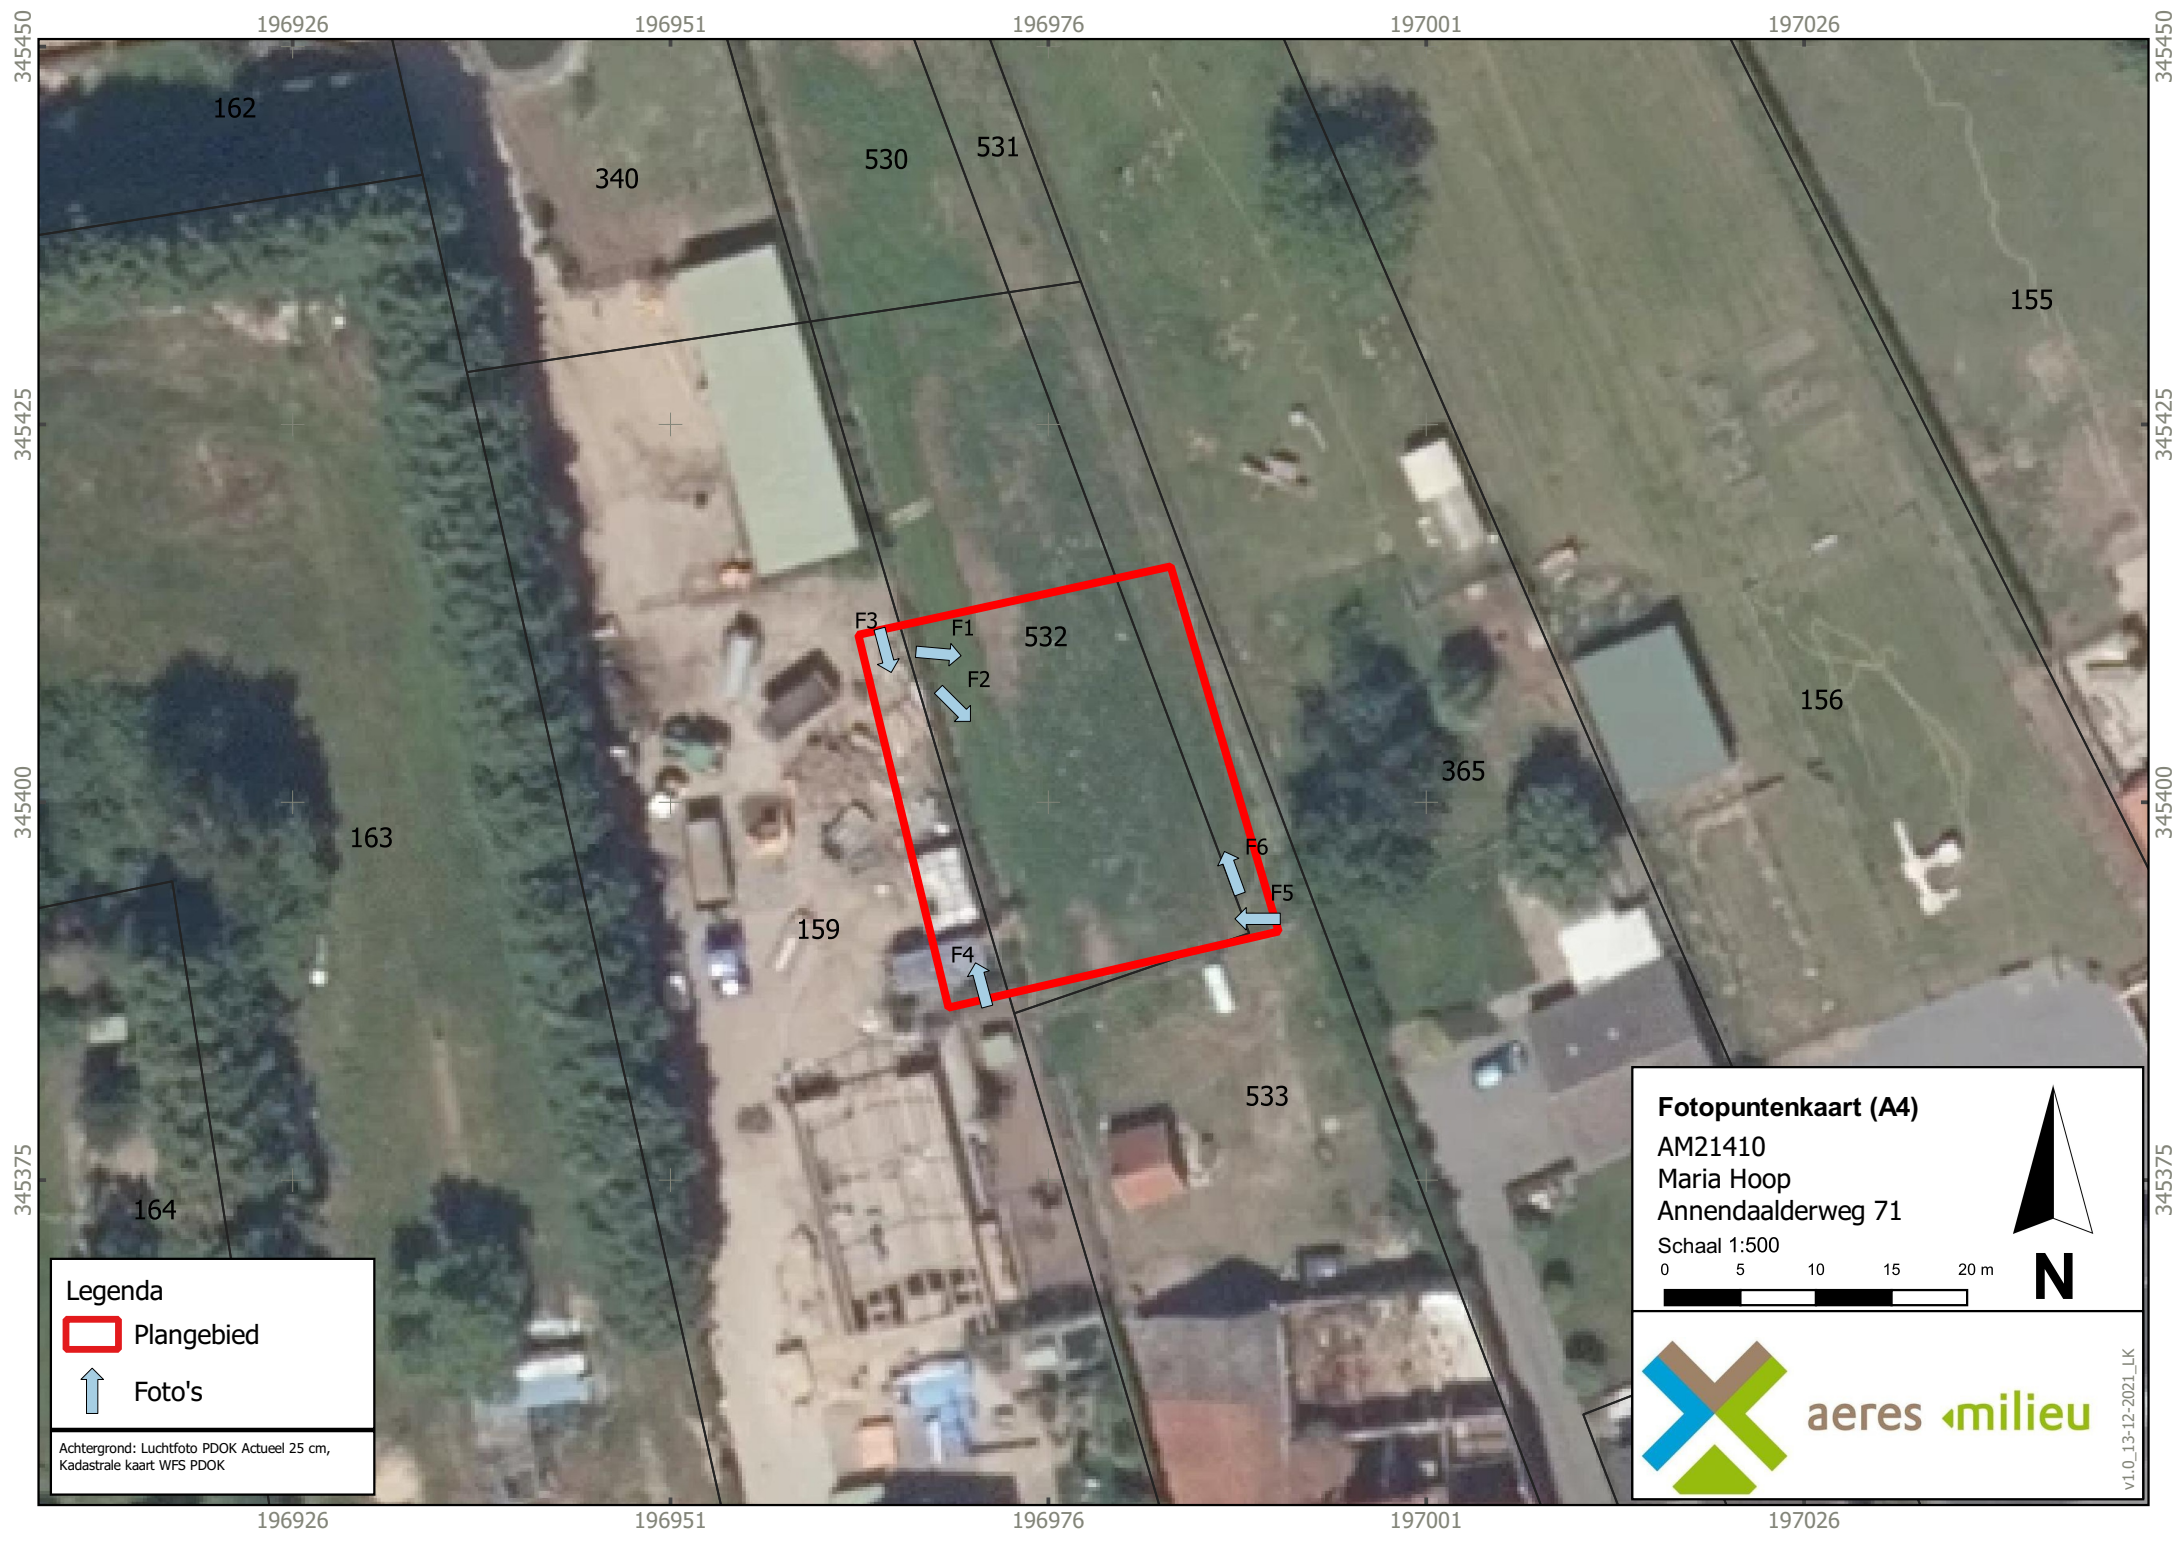
**Fotopuntenkaart (A4)**

Situatietekening onderzoekslocatie met fotolocatiepunten
