# Verkennd bodemonderzoek Aasterbergerweg 74C te Echt

Aeres Milieu Projectnummer : AM20307  
Status rapport : Definitief (versie 1)  
Datum : 8 september 2020

Opdrachtgever : Archiz Architectenbureau  
Kempweg 9C  
6045 EG Roermond

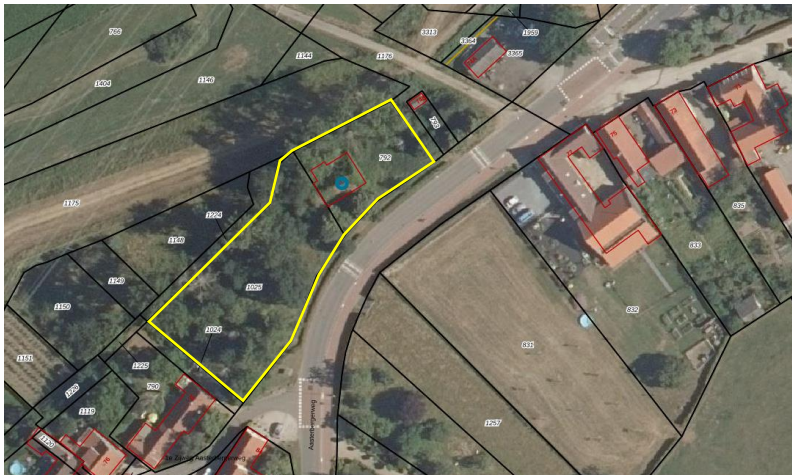
Afbeelding 1: globale begrenzing onderzoekslocatie (Bron luchtfoto: PDOKViewer)
