# Verkennd bodemonderzoek Armenkampsweg 34 te Koningsbosch

## Armenkampsweg 34 te Koningsbosch

Aeres Milieu Projectnummer : AM21206  
Status rapport : Definitief (versie 1)  
Datum : 9 juni 2022

Opdrachtgever : De heer H.F. Paulis  
Armenkampsweg 34  
6104 DA Koningsbosch

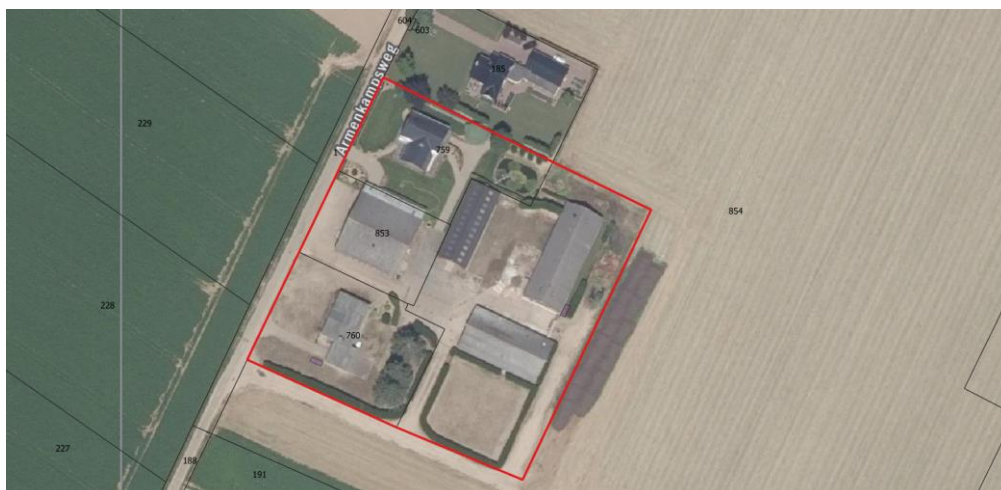
Afbeelding 1: Begrenzing onderzoekslocatie (bron luchtfoto: PDOKviewer)

De onderzoekslocatie ligt aan de Armenkampsweg 34 te Koningsbosch. Kadastraal is de locatie bekend als gemeente Echt-Susteren Echt, sectie T, nummer 759, 760, 853 en 854 (gedeeltelijk). De coördinaten volgens het R.D. stelsel zijn X = 195.104 / Y = 342.798. Zie bijlage 1 voor een topografische en kadastrale kaart. Op onderstaande luchtfoto is de begrenzing van de onderzoekslocatie weergegeven.

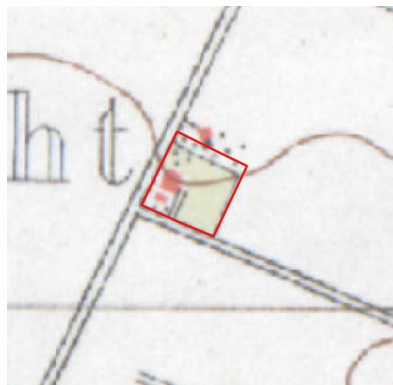
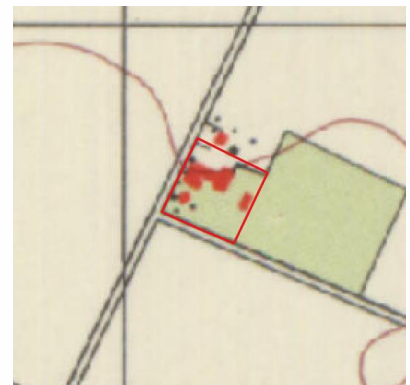
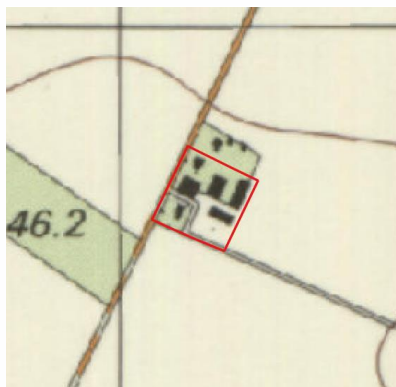
Afbeelding 2: geraadpleegde historische kaarten (bron kaarten: topotijdreis.nl)

In het kader van het vooronderzoek is historisch kaartmateriaal bestudeerd. Uit het kaartmateriaal van de geraadpleegde historische kaarten is af te leiden dat de onderzoekslocatie al in de jaren twintig van de 20<sup>ste</sup> eeuw bebouwd is met noordelijk van de onderzoekslocatie een woonhuis dat dateert van 1932 (Bagviewer). Op kaart uit 1970 is zichtbaar dat er oostelijk van de woning twee panden gerealiseerd zijn. Op de kaart uit 1990 is zichtbaar dat het oostelijke pand groter is en er zuidelijk op de onderzoekslocatie nog een pand bijgebouwd is. Op de kaart uit 2013 zijn binnen de onderzoekslocatie twee vijvers waar te nemen.

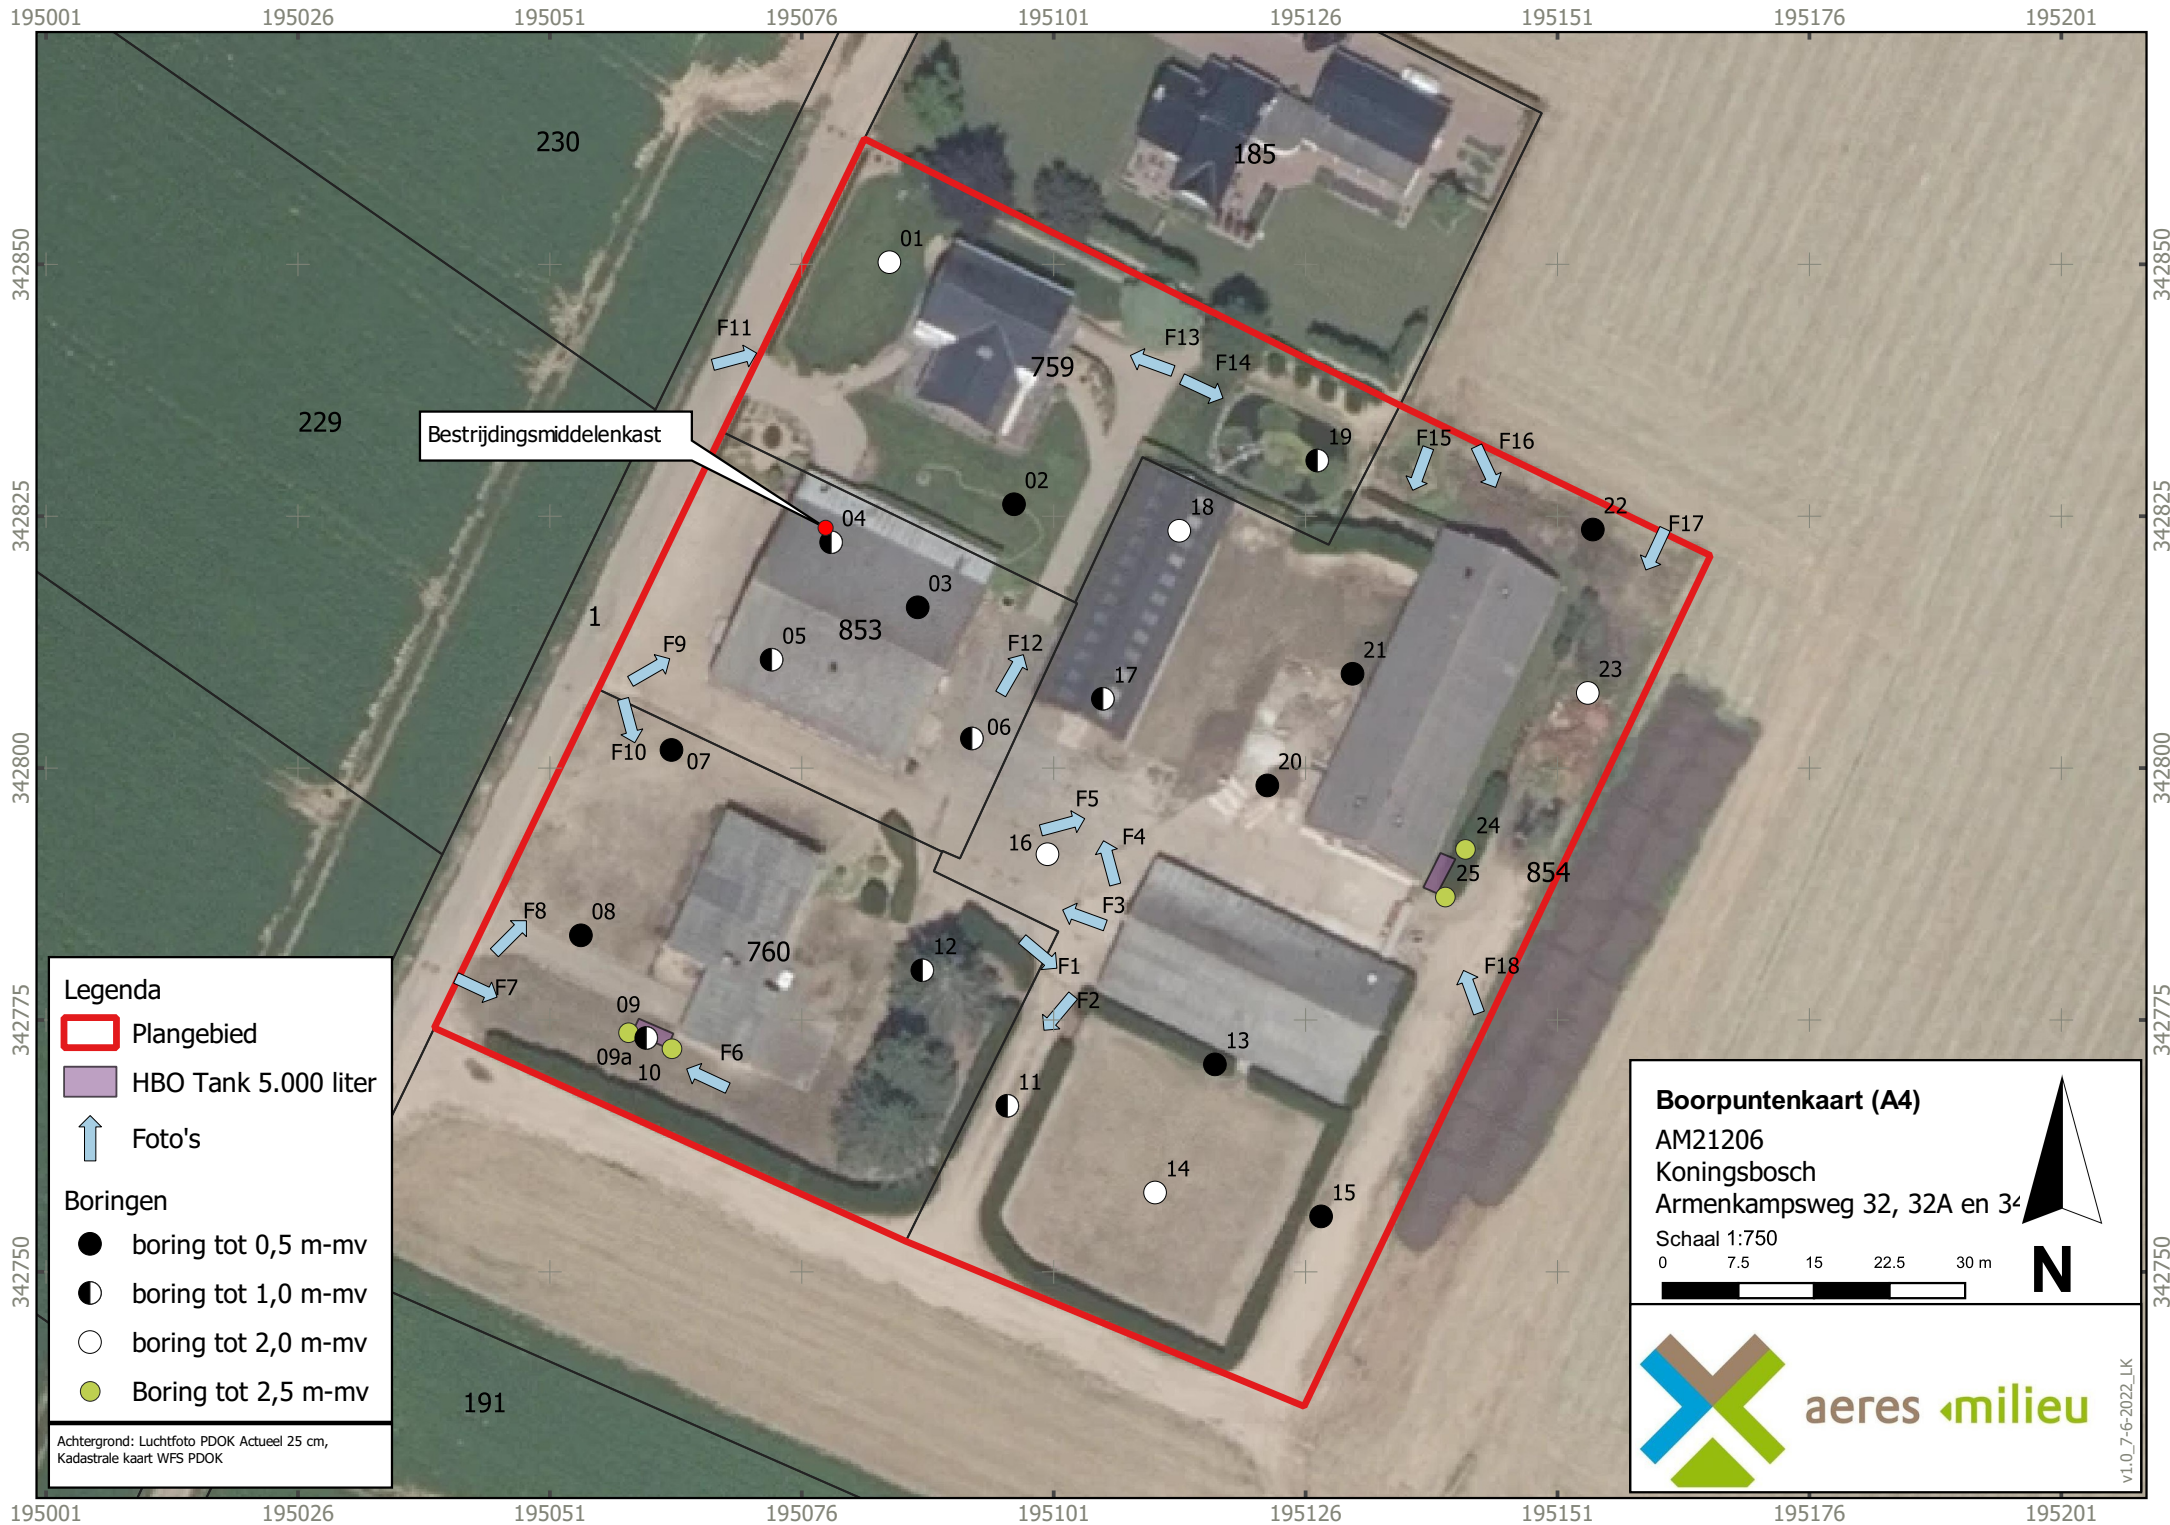
Situatietekening onderzoekslocatie met boorpunten

Op 13 mei 2022 is een veldinspectie uitgevoerd. Hierbij is gelet op het terreingebruik en de aanwezigheid van ondergrondse tanks, stookplaatsen, (half)verhardingslagen, ophogingen, storthopen, dempingen, afgravingen en asbestverdacht materiaal op het terrein. Een fotoreportage van de onderzoekslocatie is opgenomen in bijlage 2. De fotostandplaatsen zijn opgenomen op de situatietekening in bijlage 3.
