# Vooronderzoek Weijenasweg 33 te Sint Joost

MA220781.R01.V1.0

17 oktober 2022

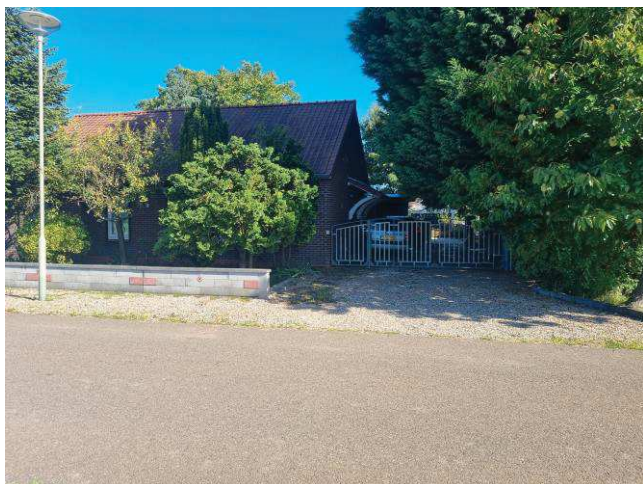
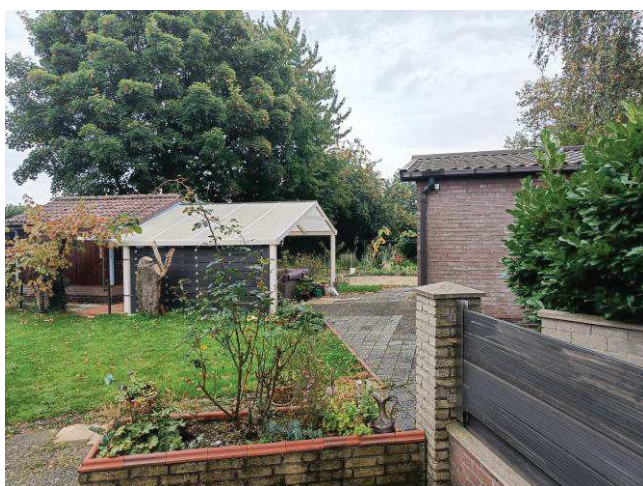
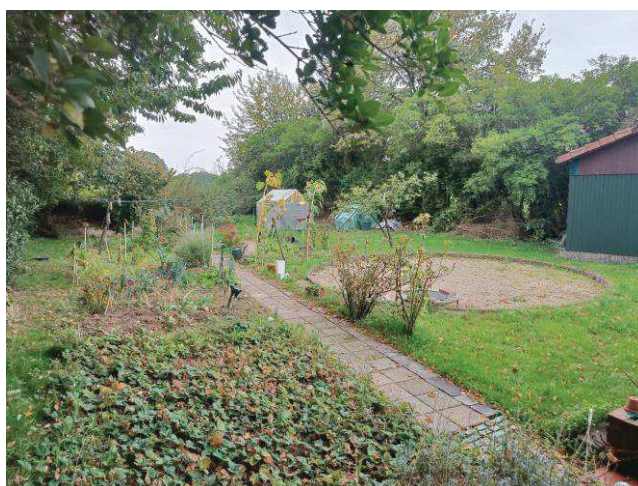
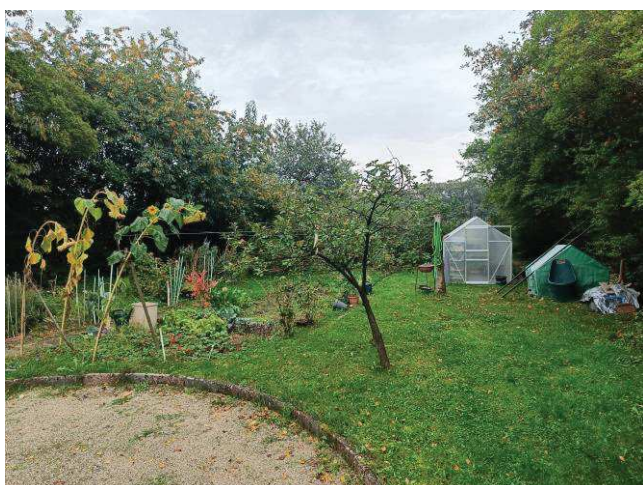
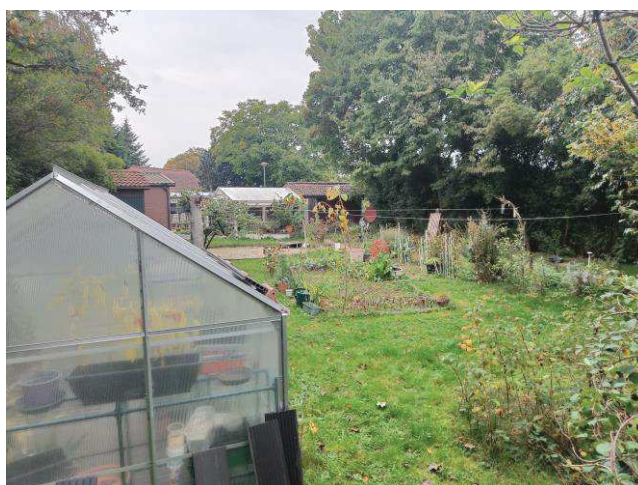
Op 7 oktober 2022 is door [REDACTED] een terreininspectie uitgevoerd. De medewerker trof op de locatie een woonhuis met tuin met moestuin aan. De oprit tot de garage is deels verhard met grind en deels met betontegels. De tuin bestaat verder uit gras en beplanting. Het terrein is vanuit de Weijenasweg goed toegankelijk en er zijn geen aanwijzingen aangetroffen die de aanwezigheid van tanks en/of andere bodembelastende activiteiten kunnen aanwijzen.

Tijdens het terreininspectie is het gehele terrein visueel beoordeeld op de aanwezigheid van asbestverdachte materialen. Deze zijn op onderhavige onderzoekslocatie niet waargenomen.

- Ter plaatse van onderhavige onderzoekslocatie zijn geen asbestverdachte plaatmaterialen waargenomen. Op basis van het uitgevoerde vooronderzoek blijkt dat voor de onderzoekslocatie met betrekking tot asbest in bodem de hypothese “onverdacht” van toepassing is. Verder onderzoek wordt ons inziens niet noodzakelijk geacht.
