**RAPPORT VOORONDERZOEK**  
**conform NEN 5725**  
Diergaarderstraat West - Maria Hoop

*Locatie:*  
Diergaarderstraat West (ten zuiden van huisnummer 47)  
6105 CJ Maria Hoop

Projectcode: 22002325

Rapportagedatum: 31 januari 2022

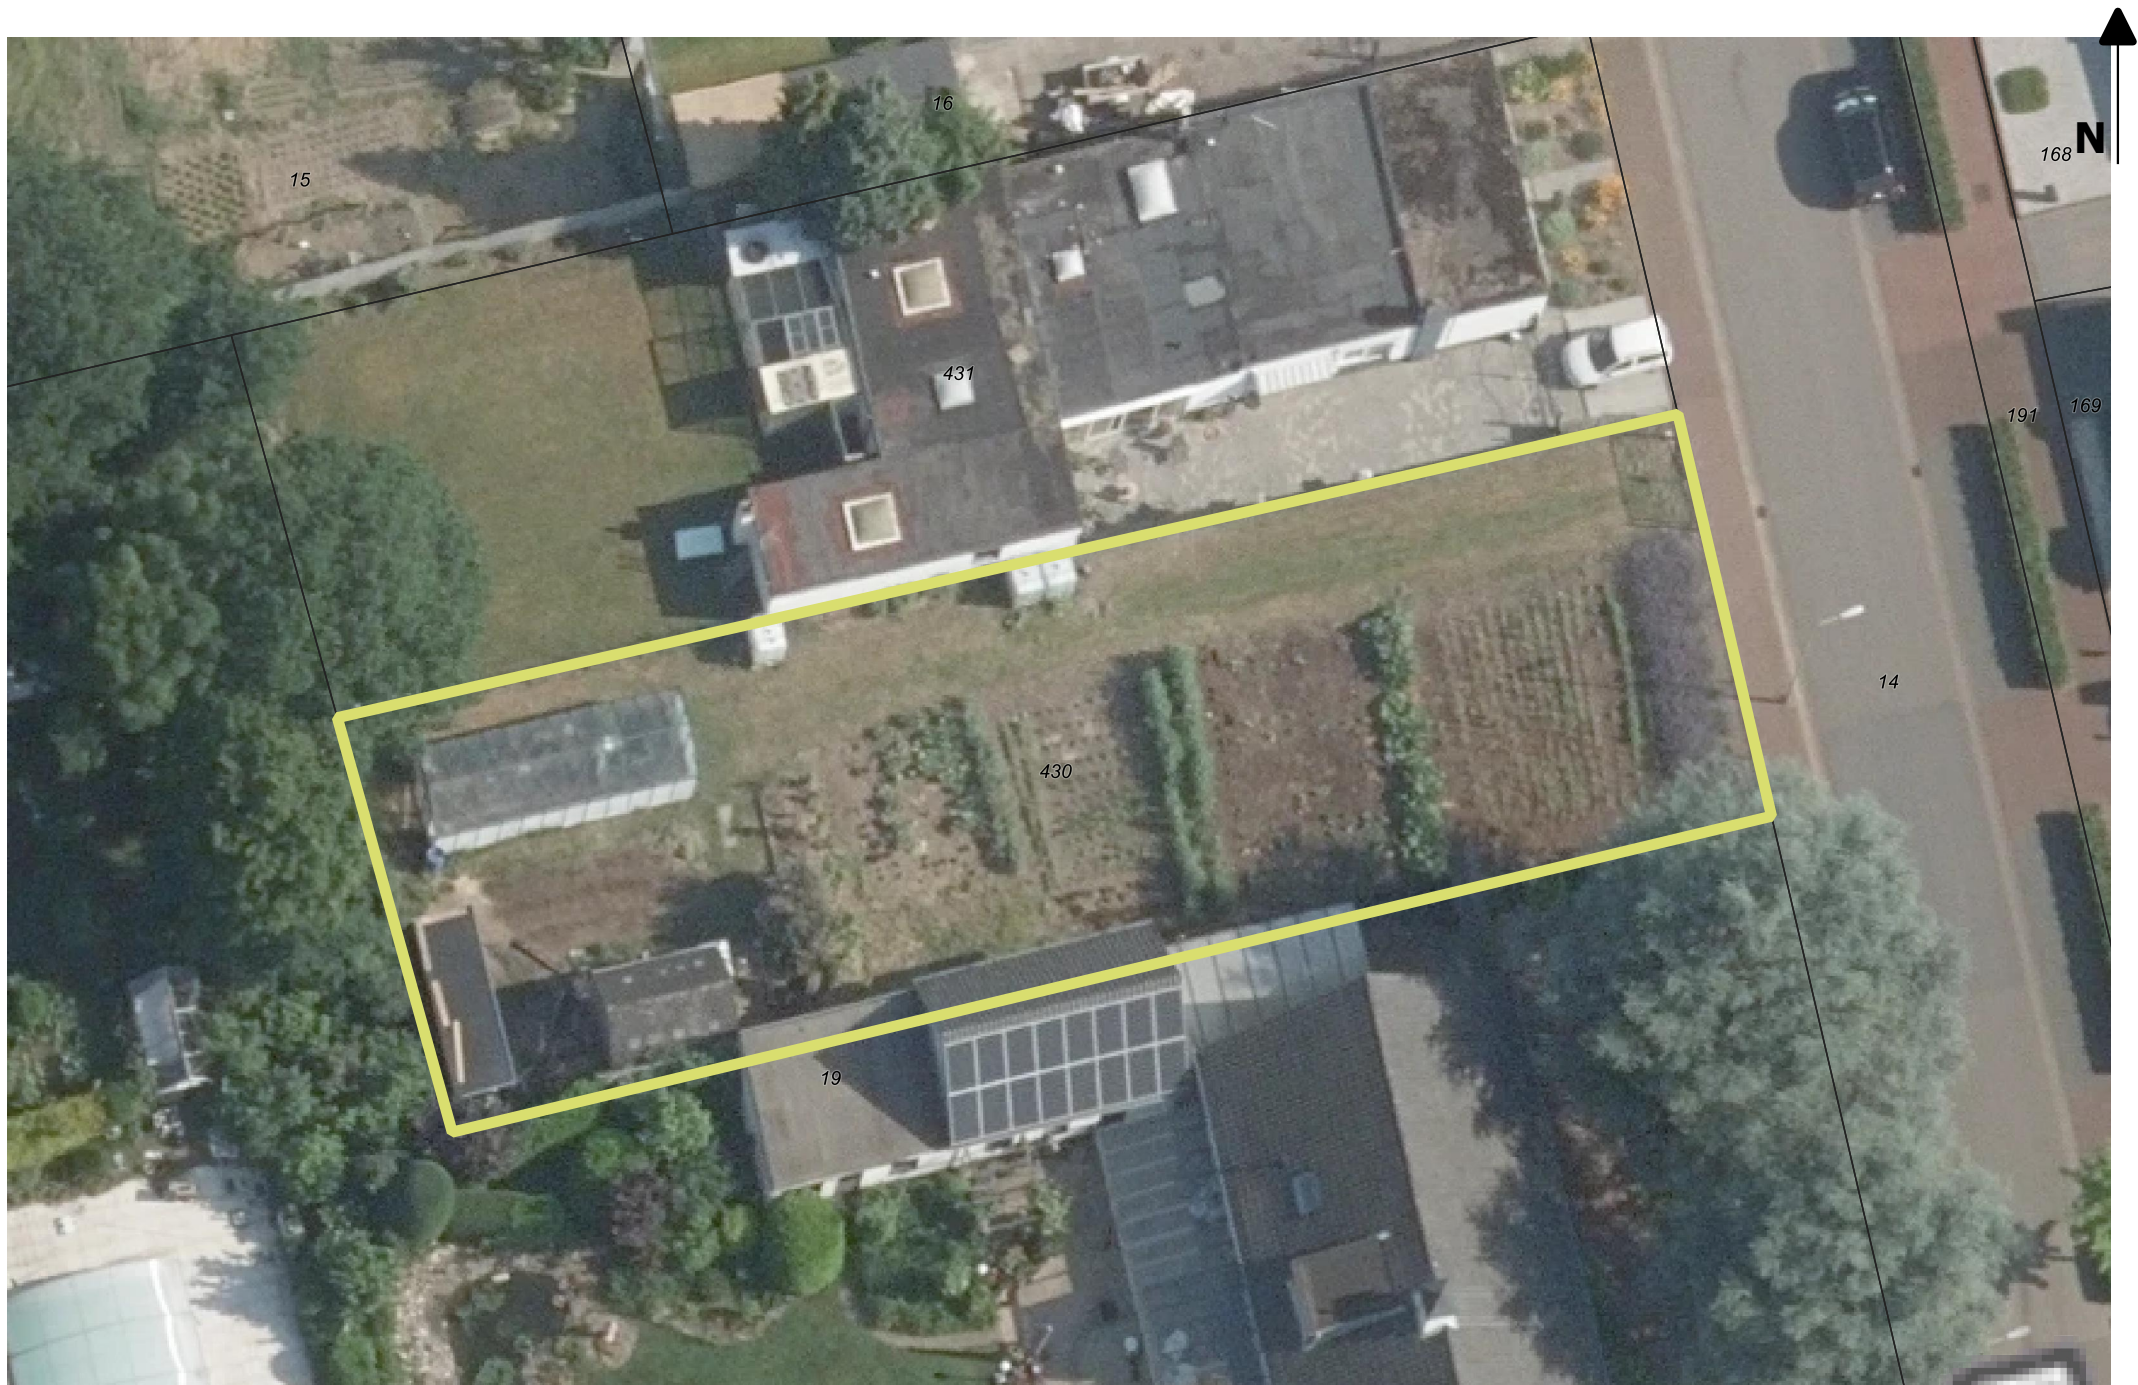
Bijlage I  
Luchtfoto met geografisch besluitvormingsgebied

Besluitvormingsgebied

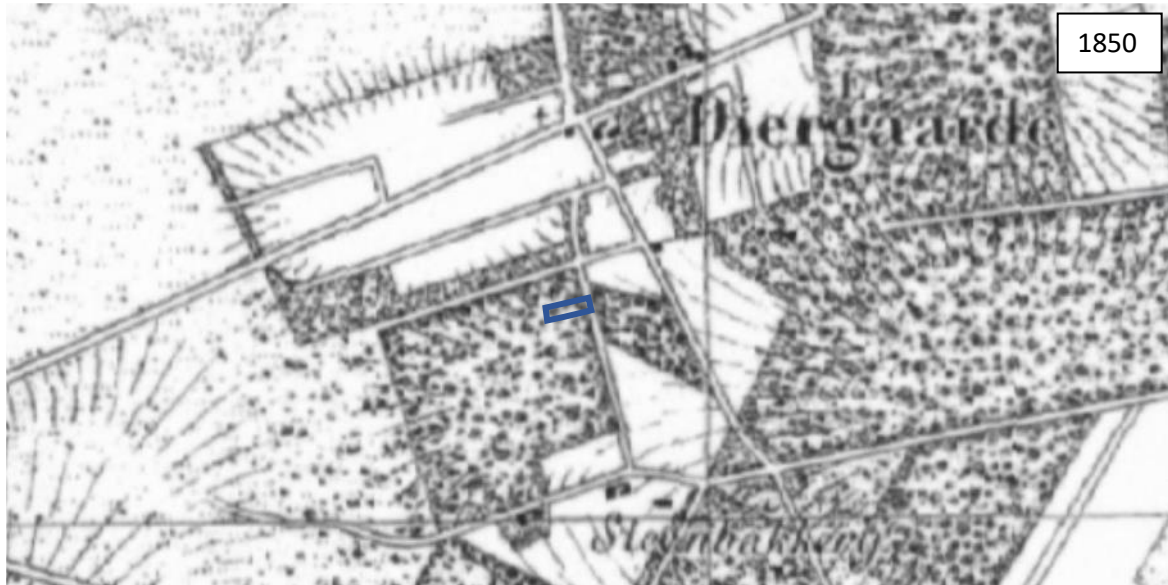
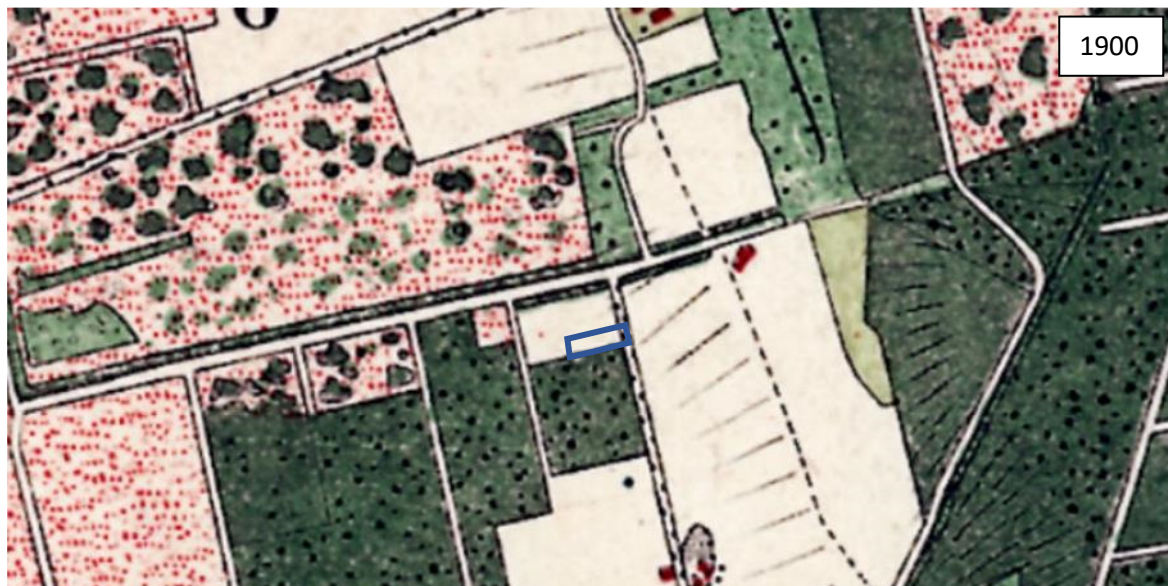
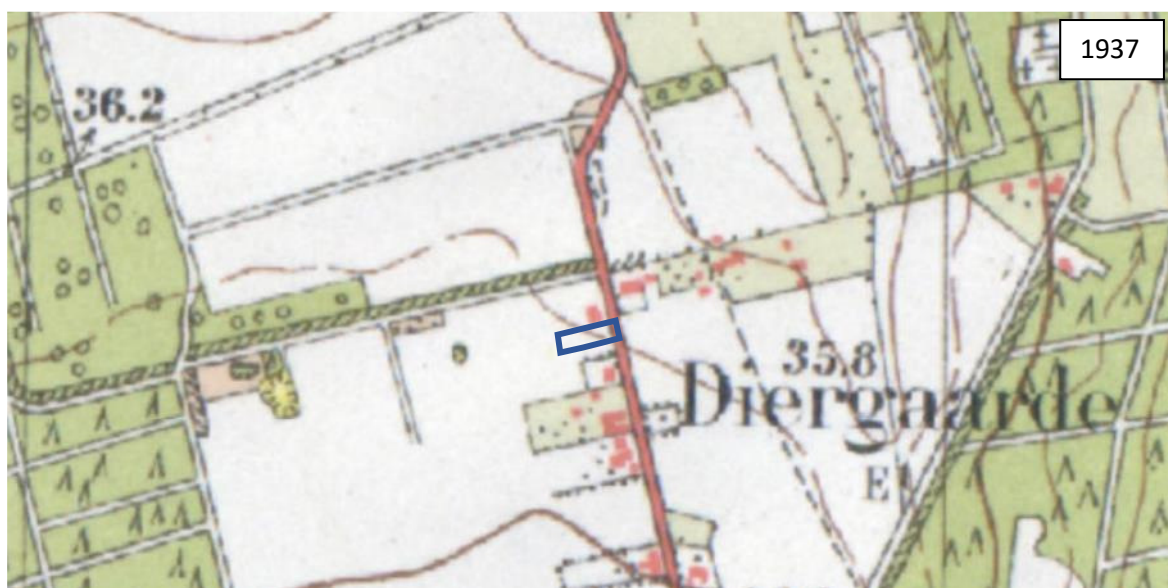
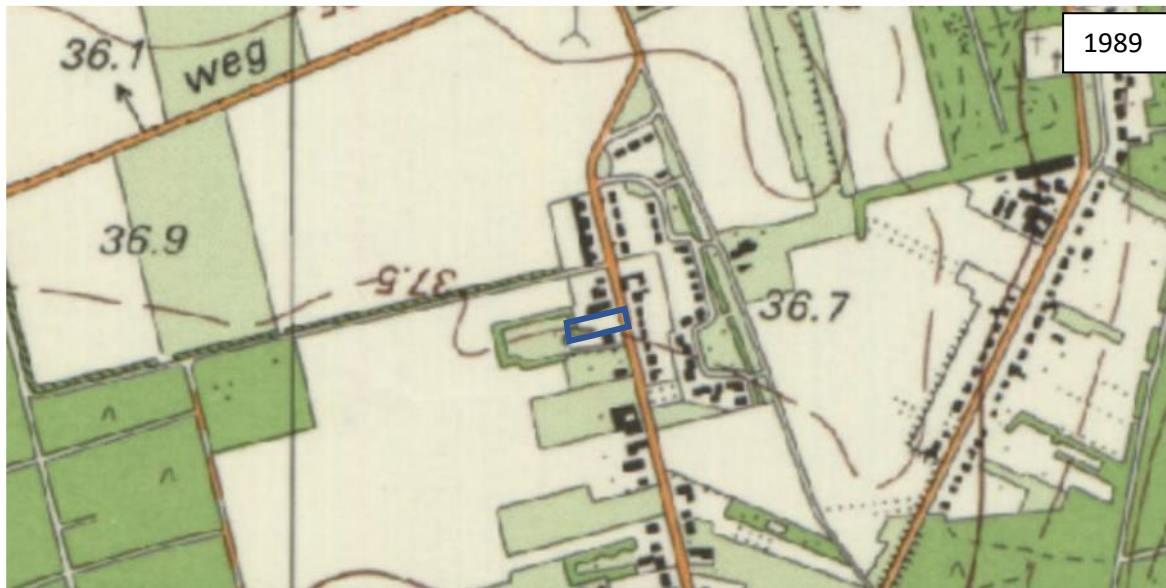
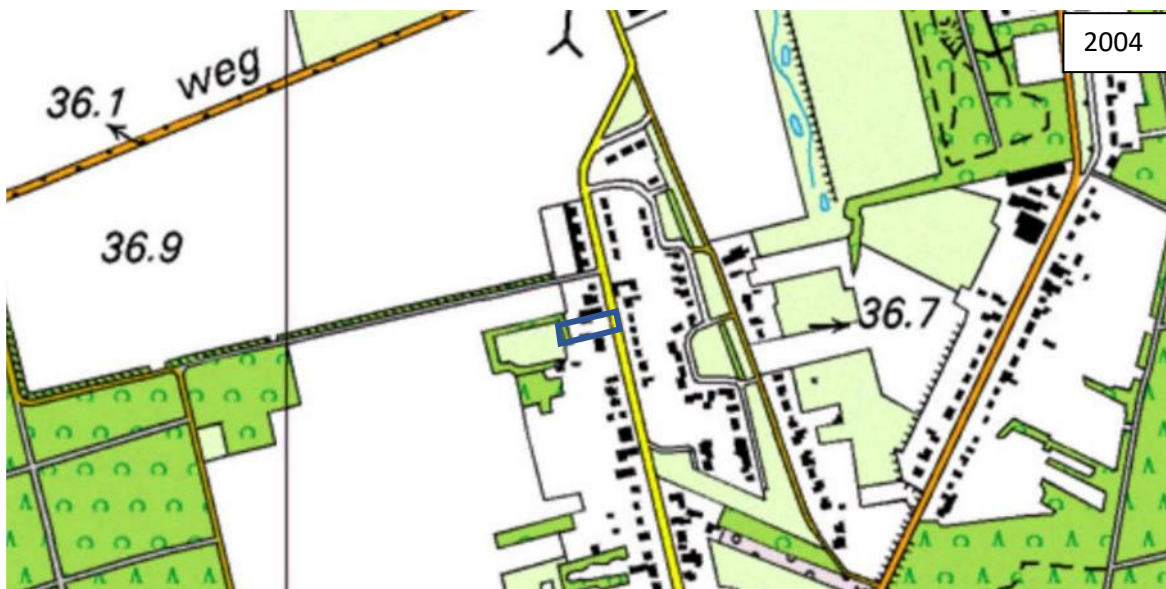
Bijlage II  
Historische topografische kaarten en luchtfoto's

Op de topografische kaarten vanaf 1850 is de huidige ligging van de Diergaarderstraat West al weergegeven. Het besluitvormingsgebied betreft een bos. Op de topografische kaarten vanaf 1900 is de locatie in gebruik als landbouwgrond. Vanaf 1937 is de woning aan de Diergaarderstraat West 47 op de topografische kaart weergegeven. Uit de Basisregistratie Adressen en Gebouwen (BAG) blijkt dat de woning in 1933 is gebouwd. De woning ten zuiden van de locatie (Diergaarderstraat West 43) en de schuur zijn gebouwd in 1972 (bron: BAG). Het besluitvormingsgebied is in gebruik als tuin van de woning aan de Diergaarderstraat West 47. Het terreindeel ten westen van de locatie is in gebruik als tuin van de woning aan de Diergaarderstraat West 43.

Op de luchtfoto van 2007 is te zien dat op het westelijke deel van het perceel overkappingen, een kas en een tuinhuisje aanwezig zijn. Het oostelijke deel van het terrein is onverhard en in gebruik als gazon en tuin. Centraal op het perceel is een kleine vijver aanwezig. Vanaf 2016 is het terrein opgeschoond en in gebruik als grasveld. Op het zuidwestelijke deel van de locatie is het tuinhuisje (circa 3 x 4 meter) nog aanwezig.

Op de luchtfoto's vanaf 2019 zijn op het westelijke deel van het perceel ook een kippenhok (circa 6 x 2 meter) en een kas (circa 8.5 x 3 meter) aanwezig. Een deel van de tuin is in gebruik als moestuin. Sindsdien is huidige situatie weergegeven.

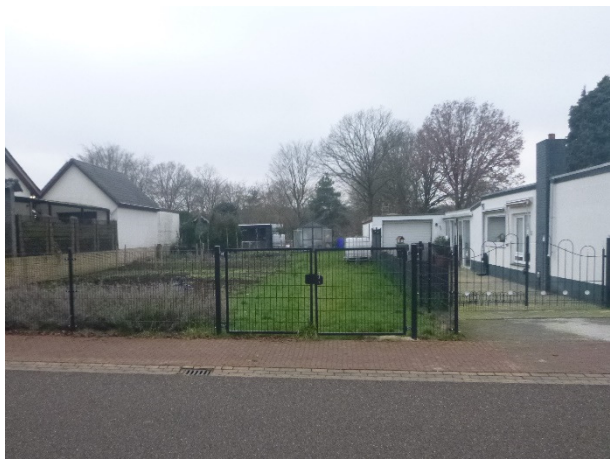
Het besluitvormingsgebied is in gebruik als moestuin. Rondom de tuin is een hek aanwezig met een poort aan Diergaarderstraat West. Het terreindeel is grotendeels onbebouwd en onverhard.

Besluitvormingsgebied vanaf openbare weg

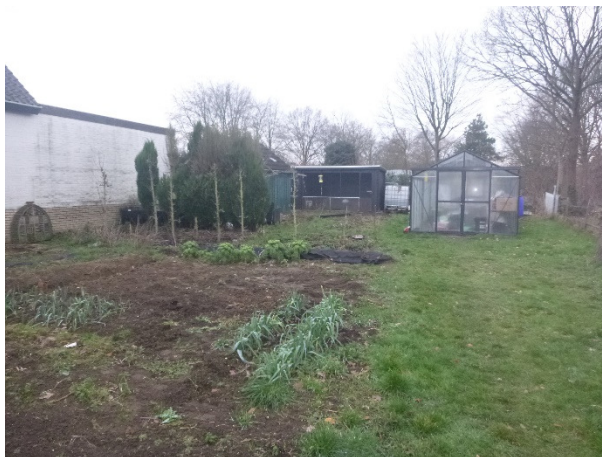
Aan de westzijde van het perceel zijn een klein tuinhuisje, een kas en een kippenhok aanwezig. Het tuinhuisje is al tientallen jaren op de locatie aanwezig. Het houten tuinhuisje is voorzien van dakpannen. Aan de voorzijde van het tuinhuisje is het terrein deels verhard met grindtegels. De kas en het kippenhok zijn in 2019 geplaatst door de huidige eigenaar van het perceel.

Bebouwing westelijke deel perceel

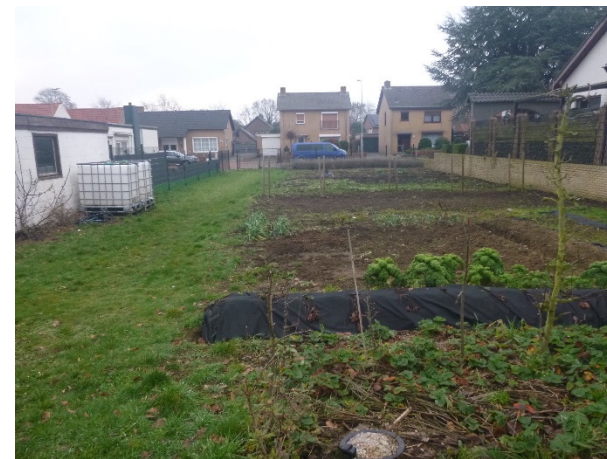
Het regenwater van de daken wordt opgevangen in IBC's (2x 1000 liter) en vaten (2x 200 liter) die naast de gebouwen staan en wordt gebruikt voor het besproeien van de tuin. Aan de zuidzijde van de garage van Diergaardestraat West 47 staan 2 IBC's (2x 1000 liter) voor het opslaan van grondwater. Naast deze wateropslag is een bron aanwezig om grondwater op te pompen.

Moestuin en IBC's bij grondwaterbron.

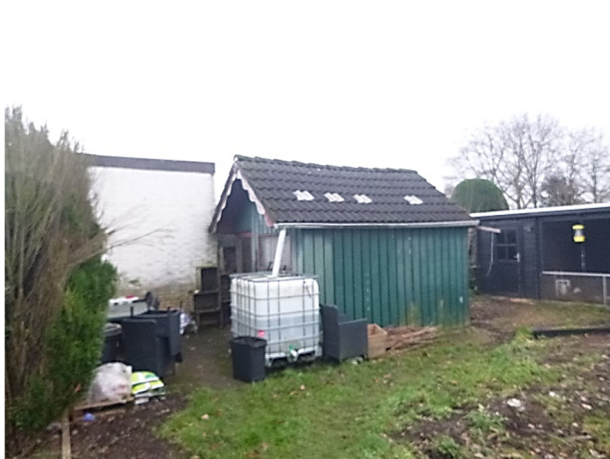
Tuinhuisje met opvang regenwater in IBC

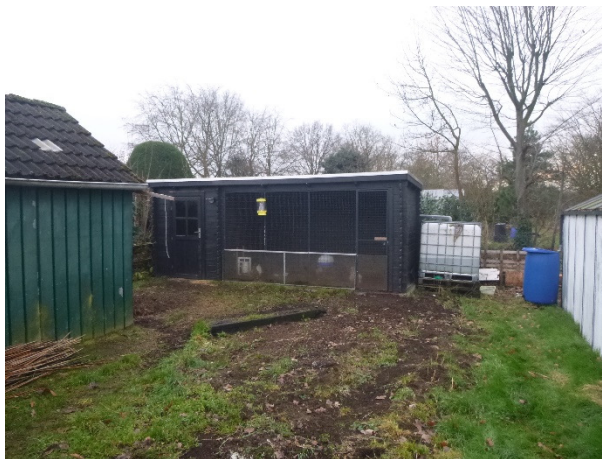
Kippenhok met opvang regenwater in IBC

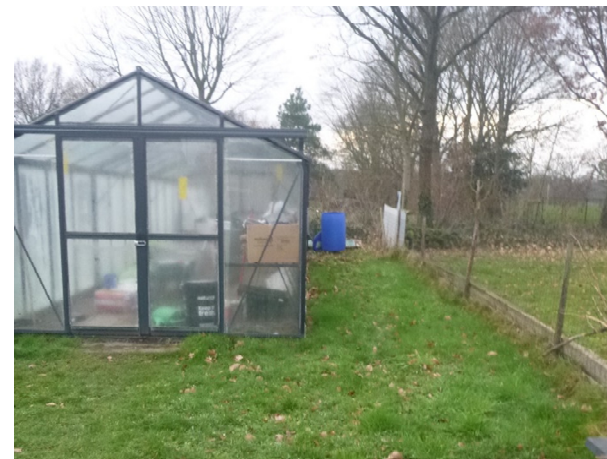
Kas westelijke deel perceel
