# Vooronderzoek Susterderweg 31 te Nieuwstadt

MB220146.R01.V1.0

22 juni 2022

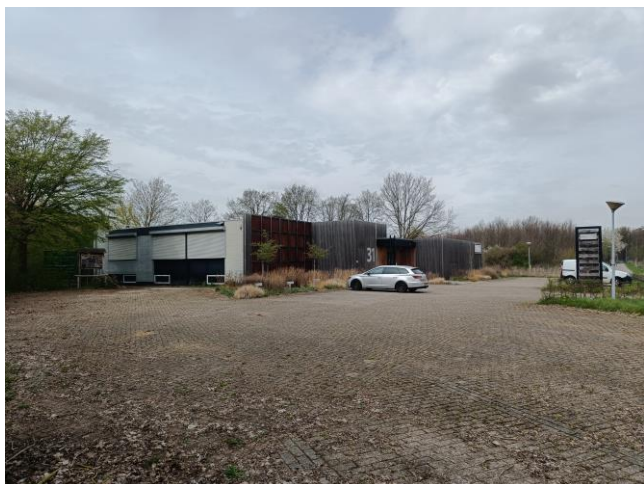
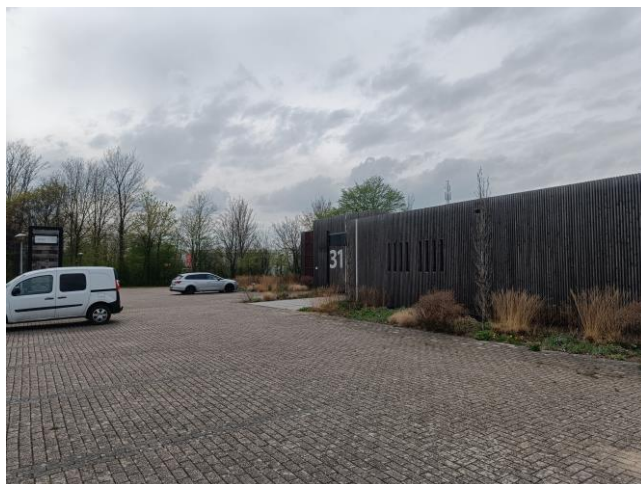
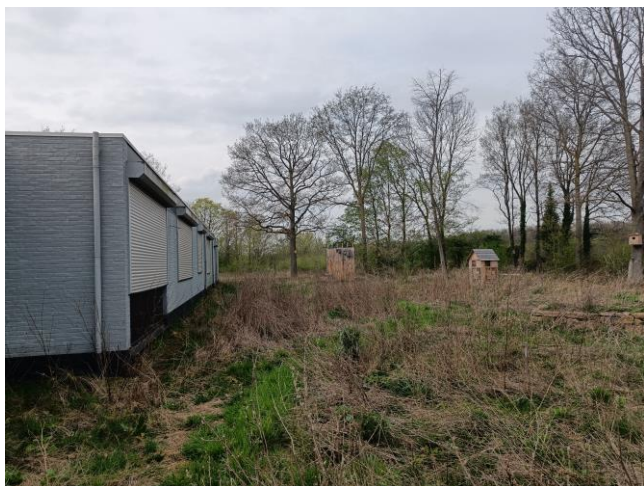
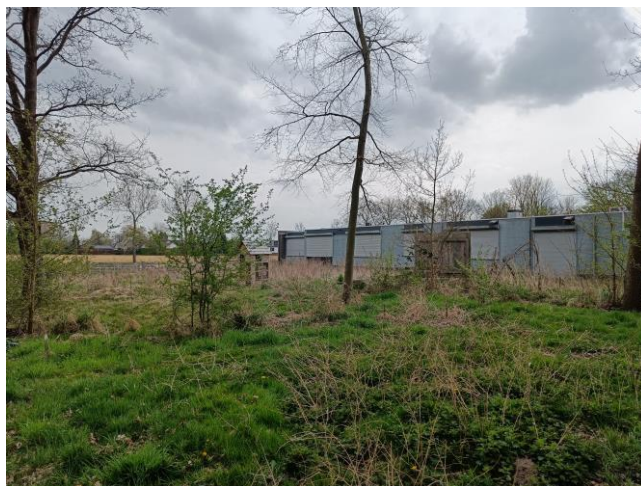
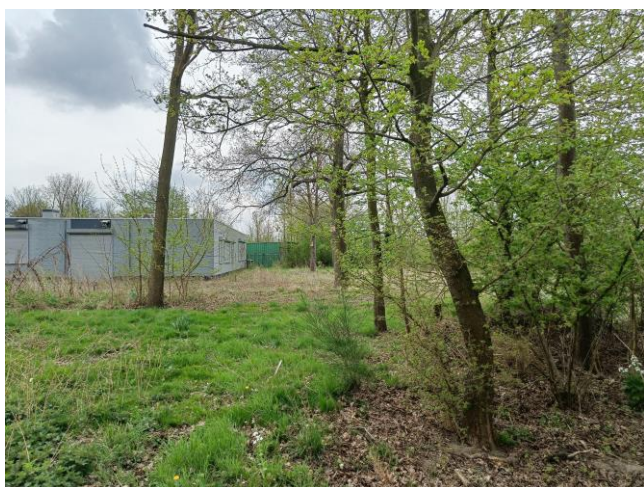
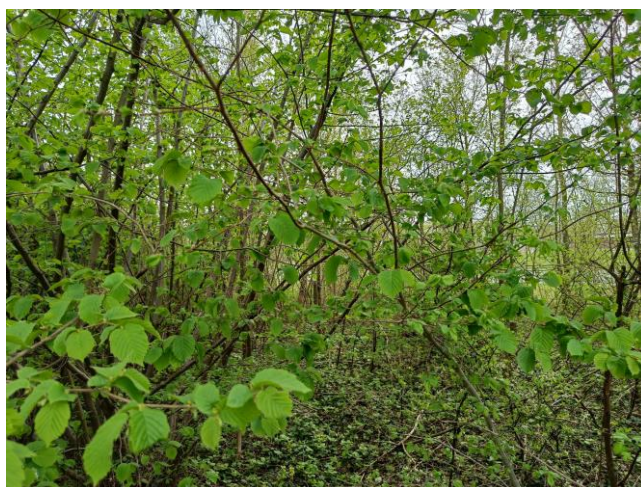
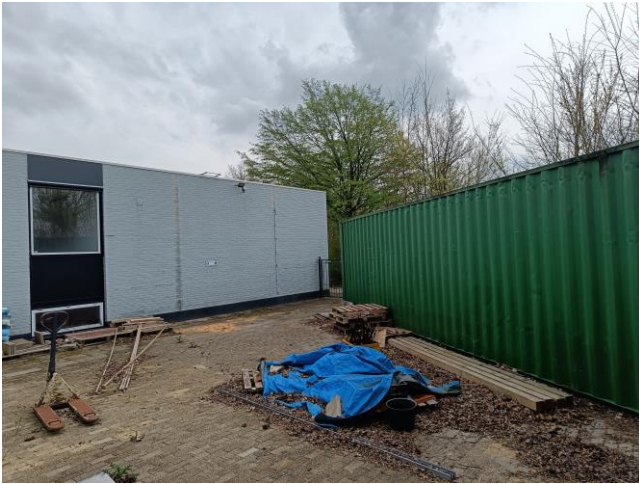
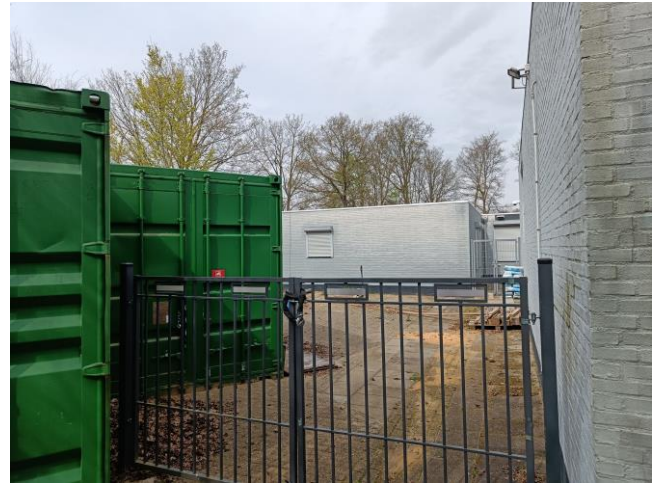
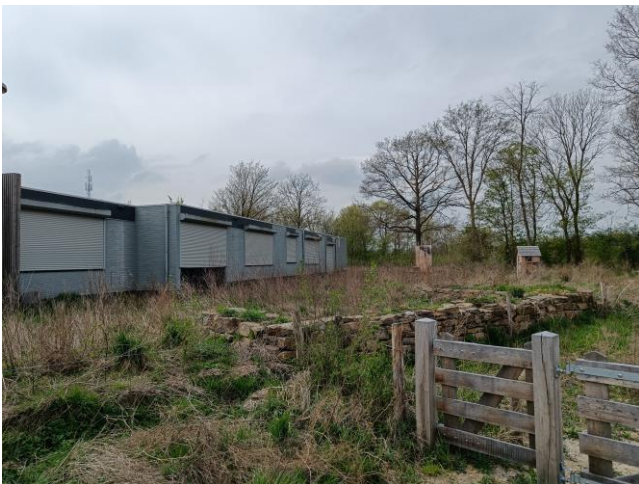
## Bijlage 2 Foto's locatie

Tijdens deze terreininspectie is gebleken dat de betreffende locatie vermoedelijk niet in gebruik is. Het gebouw ter plaatse bestaat uit baksteen met aan de voorzijde een houten voorgevel. Het bouwjaar van het gebouw wordt geschat op circa 1990.

Aan de voorzijde van het gebouw, oostelijk deel van de locatie, bevindt zich deels een parkeerplaats (circa 30 personenauto's, klinkerverharding) en deels begroeiing. Ter plaatse van het noordelijk terreindeel van de locatie staat een keermuur van gestapelde natuursteen.

Op de binnenplaats, verhard met tegels en klinkers, vindt weinig opslag van materialen plaats (kleine bouwmaterialen). Deze binnenplaats is afgeschermd door een aantal zeecontainers en een hekwerk met hangslot. Er zijn op de gehele locatie geen aanwijzingen en/of gegevens aangetroffen die tot een eventuele bodemverontreiniging hebben kunnen leiden. Het terrein is via de Susterderweg goed bereikbaar.

Tijdens het terreininspectie is het gehele terrein visueel beoordeeld op de aanwezigheid van asbestverdachte materialen. Deze zijn op onderhavige onderzoekslocatie niet waargenomen.
