Milieuhygiënisch vooronderzoek bodem

Vlaskuilsesweg 67

Maria Hoop

19356.001

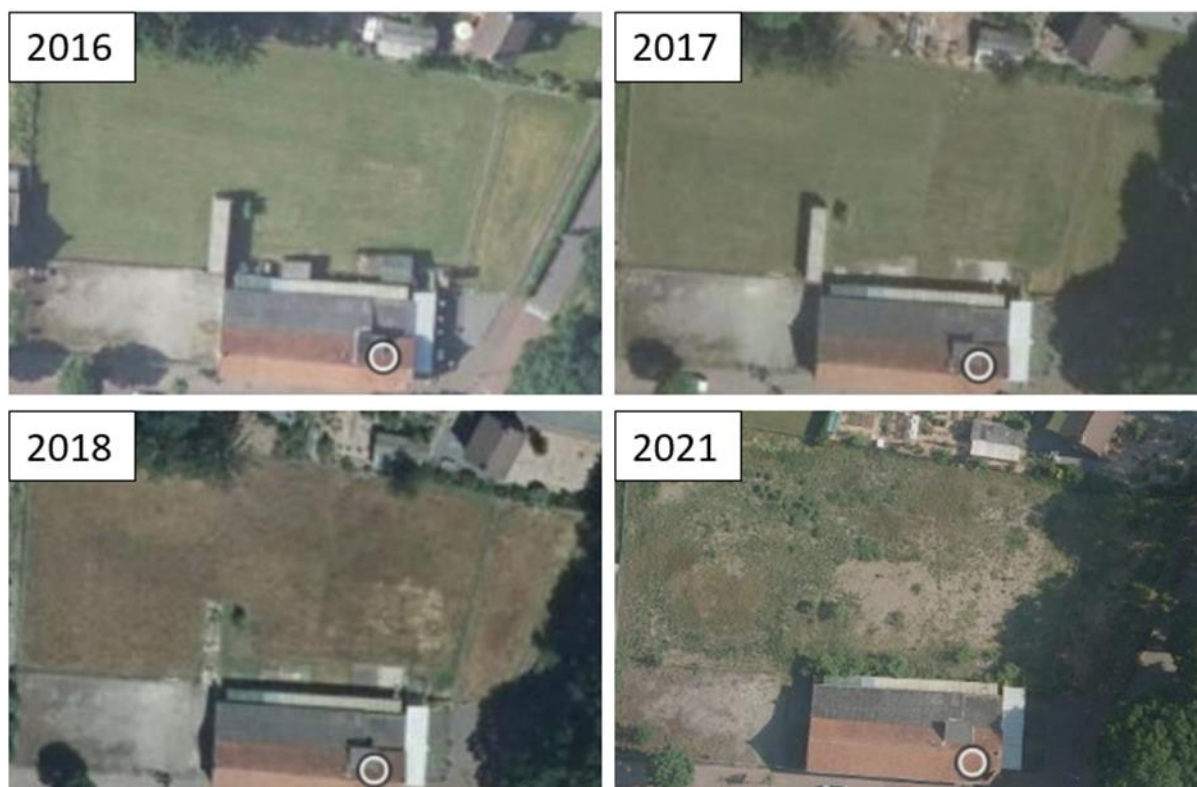
Figuur 4.2 Luchtfoto's van de onderzoekslocatie 2016 – 2021

Op de luchtfoto's (zie figuur 4.2) is te zien dat in 2016 drie kleine gebouwen/aanbouw op de locatie aanwezig zijn ten noorden van het café. In 2017 zijn 2 gebouwen verwijderd en in 2018 is het 3e gebouw ook verwijderd.

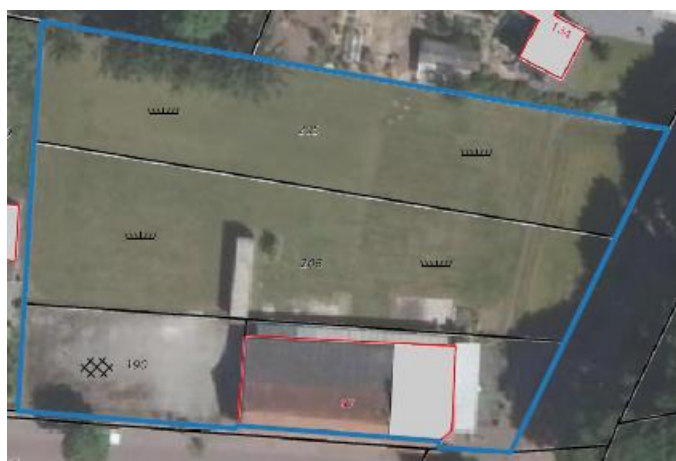
Figuur 7.2 Locatieschets milieuhygiënisch vooronderzoek uitgevoerd op de Vlaskuilsesweg 67 te Maria Hoop door Rouwmaat groep (projectnummer MT-10376, d.d. 8 november 2019)

In 2019 is op de onderzoekslocatie een vooronderzoek uitgevoerd op de Vlaskuilsesweg 67 te Maria Hoop door Rouwmaat groep (projectnummer MT-19376, d.d. 8 november 2019, zie figuur 7.2 en bijlage 3). Uit eerder uitgevoerd onderzoek blijkt dat de resultaten geen aanleiding geven tot het uitvoeren van vervolgonderzoek, omdat de gemeten concentraties kleiner zijn dan de betreffende interventiewaarde. De resultaten vormen geen milieuhygiënische belemmering voor het huidige gebruik en de voorgenomen nieuwbouw op de locatie. Opgemerkt wordt dat er geen boringen geplaatst zijn op de parkeerplaats. Indien werkzaamheden op de parkeerplaats uitgevoerd gaat worden, dan wordt geadviseerd om een gecombineerd onderzoek naar PAK en asbest uit te voeren vanwege de onbekende onderliggende gelaagdheid.

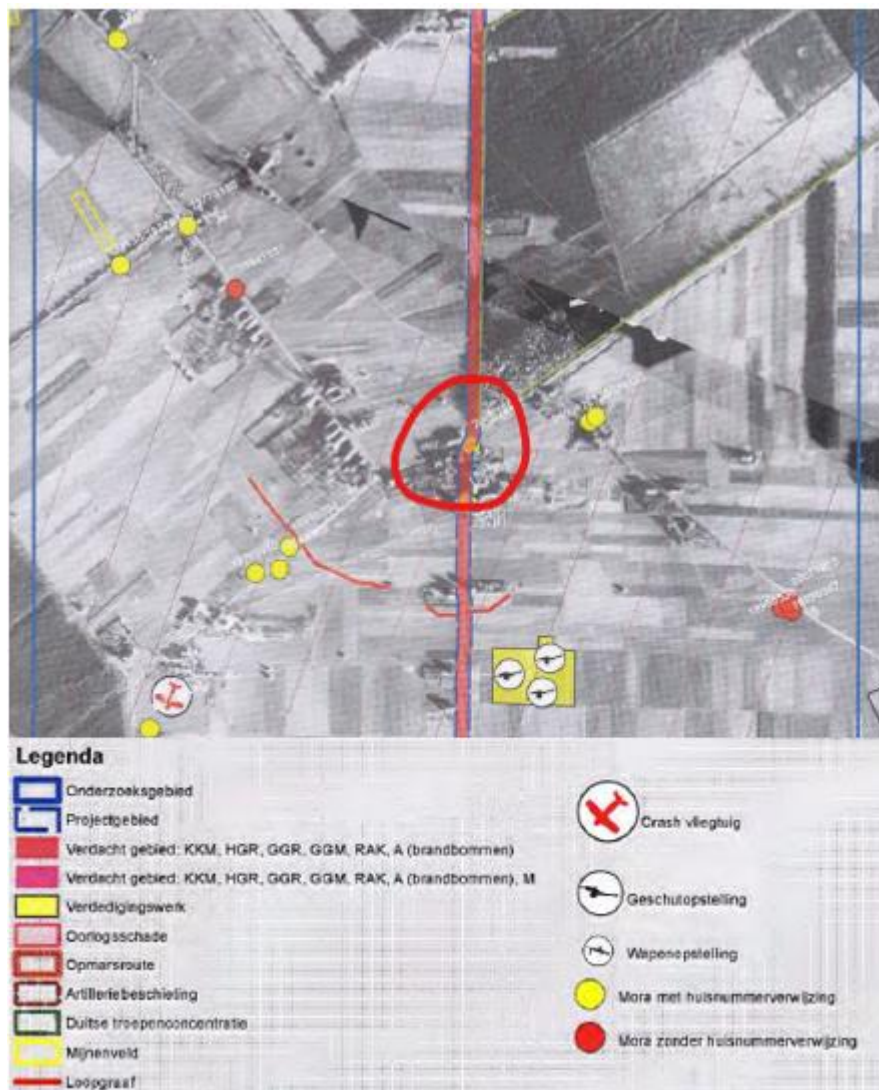
Figuur 7.3 Risicoanalyse CE, project riool-en wegconstructie Kerkweg te Maria Hoop, Cees van den Akker Advies, project-nummer 1201, d.d. 6 november 2012. (in rood gebied rondom locatie aangegeven)

In 2012 is op en rondom de onderzoekslocatie een Risicoanalyse Conventionele Explosieven onderzoek uitgevoerd op de kerkweg te Maria Hoop door Cees van den Akker Advies (projectnummer 1201, d.d. 6 november 2012, zie figuur 7.3 en bijlage 3). Uit dit onderzoek is voortgekomen dat het algemeen beeld is dat de aanwezigheid van niet gesprongen conventionele explosieven niet kan worden uitgesloten binnen het onderzochte wegtracé. De locatie heeft mogelijk te maken met een verhoogd risico op voorkomen van niet gesprongen conventionele explosieven uit de tweede wereld oorlog (zie figuur 7-3). Het risico is gereduceerd op plekken waar aanwezige wegverhardingen, voetpaden, rioleringen, kabels en leidingen na 1945 zijn aangelegd. Het advies is als volgt, voorafgaande aan de uitvoering van risicovolle grondwerkzaamheden het verdachte gebied laten onderzoeken op mogelijke niet gesprongen conventionele explosieven en deze te laten verwijderen.

De locatie heeft mogelijk te maken met een verhoogd risico op voorkomen van niet gesprongen conventionele explosieven uit de tweede wereld oorlog. Het risico is gereduceerd op plekken waar aanwezige wegverhardingen, voetpaden, rioleringen, kabels en leidingen na 1945 zijn aangelegd. Voorgesteld word om eerst een NGO onderzoek uit te voeren en/of begeleid te boren onder toezicht van een geaccrediteerd explosieve onderzoek bedrijf.

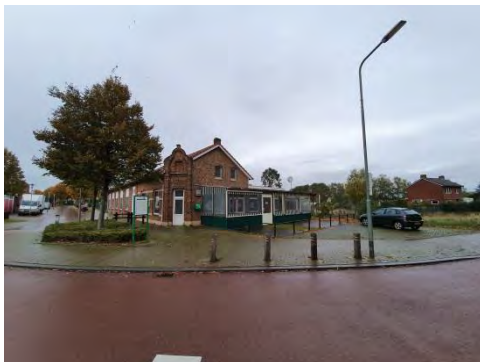
Figuur 1: Overzichtsfoto

Vanaf ongeveer 1930 is sprake van een café (Café 't Centrum). Aan de achterzijde van het café was sprake van een feestzaal. Ten westen van het café bevindt zich een parkeerplaats bestaande uit een verharding bestaande uit asfalt met grind. Het achterterrein betreft een met gras begroeid braakliggend terrein.

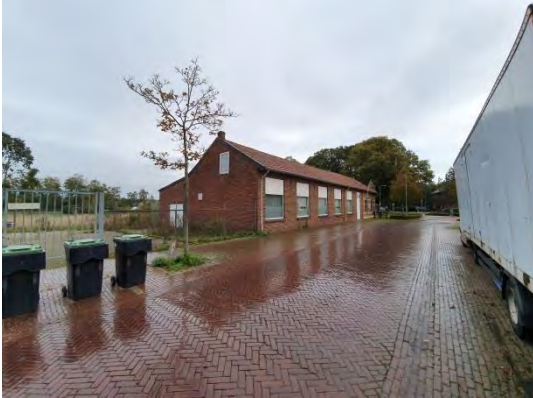
Figuur 11: Overzichtsfoto straatzijde

Bij de locatie inspectie zijn geen bijzonderheden waargenomen. De ouderdom van de asfaltverharding is niet in te schatten. Mogelijk is (een deel van) het aangebrachte asfalt in dergelijke mate PAK-houdend dat er geen hergebruiksmogelijkheden zijn. Onbekend is eveneens op welke wijze de asfaltlaag gefundeerd is.

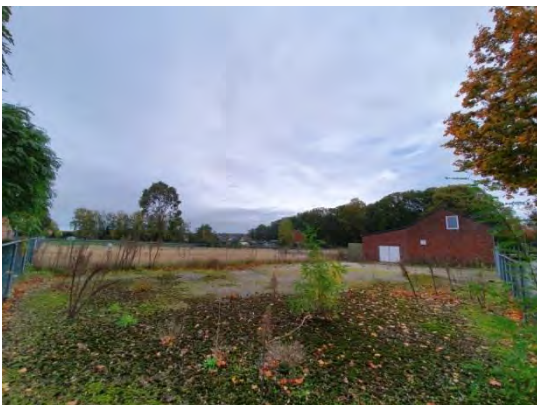
Figuur 13: Parkeerplaats met asfaltverharding

Tijdens de visuele inspectie van 4 november 2019 zijn geen aanwijzingen aangetroffen dat de locatie verdacht is op het voorkomen van asbest, anders dan de parkeerplaats met onbekende onderliggende gelaagdheid.

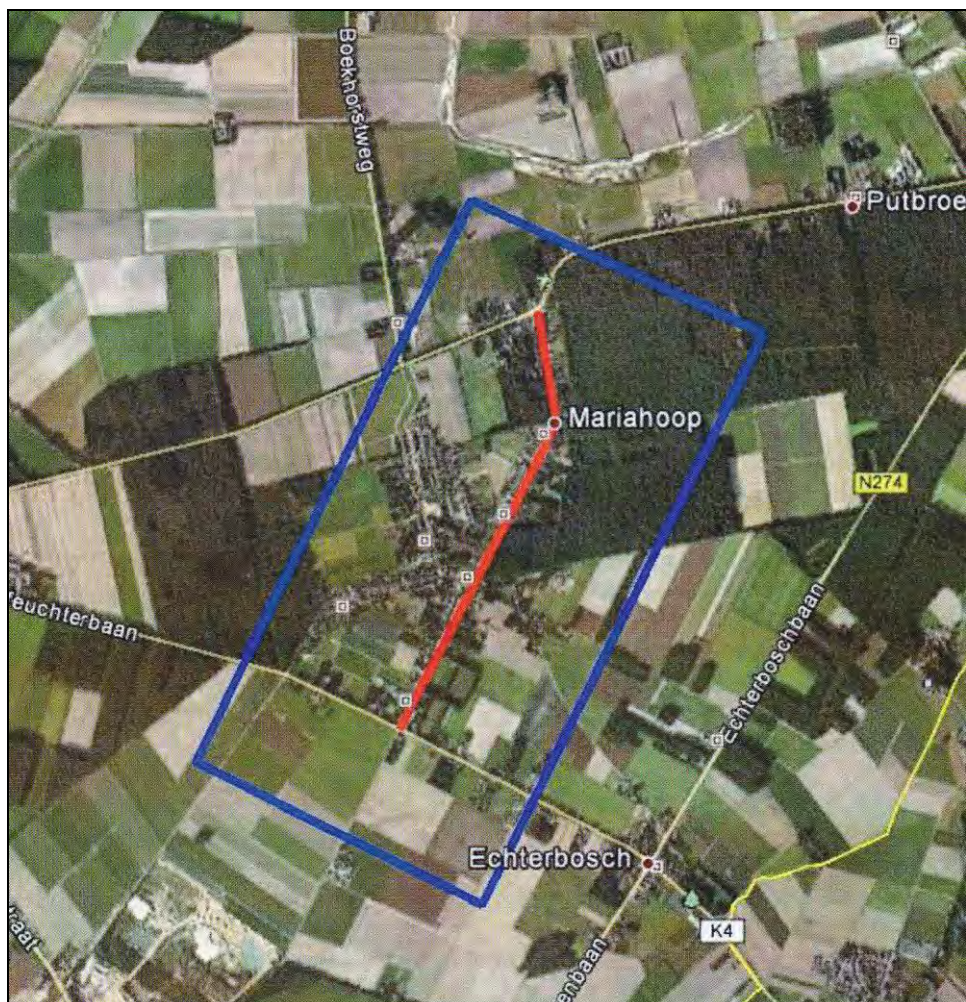
Plattegrond:  
In rood het werkgebied  
Binnen de blauwe lijn gebied waarbinnen CE of delen daarvan voor kunnen komen
