**RAPPORT**

**QUICKSCAN FLORA EN FAUNA**

**LOCATIE CHATELAINPLEIN 1, 3, 3A EN 5 TE PEY**

**PROJECT: N222660**

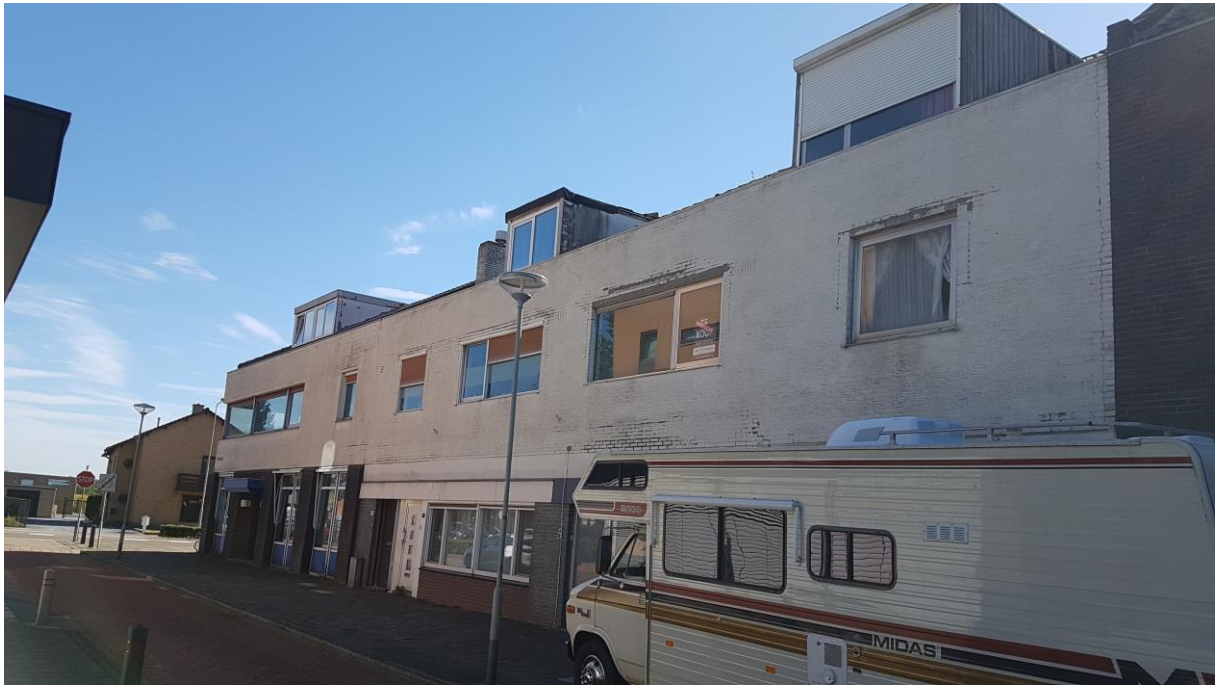
Foto 1: de onderzoekslocatie met (van l naar r) het oude bankkantoor Chatelainplein 1, Chatelainplein 3 en op de begane grond 3a en Chateleinplein 5. De kijkrichting is naar het noorden toe.

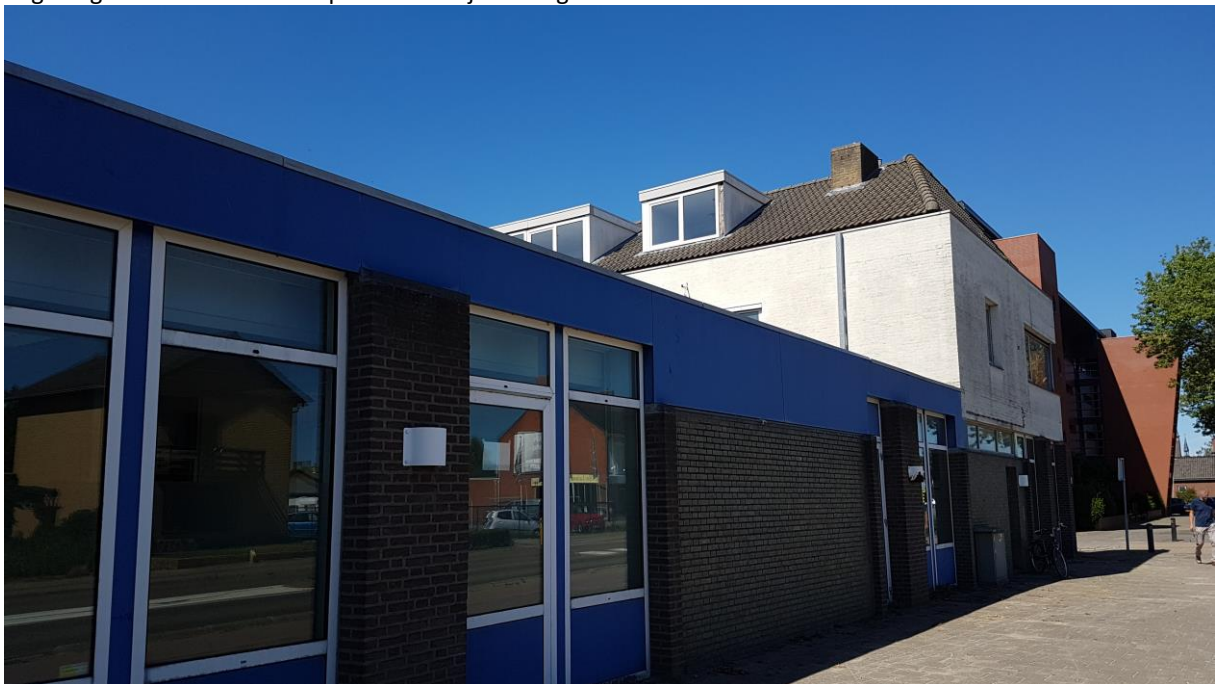
Foto 2: de noordelijke gevel van de onderzoekslocatie. De kijkrichting is naar het westen. Onder aan het boeiboord is een opening met de gevel. Echter zit hier een plastic strip onder waardoor vleermuizen er niet in kunnen.

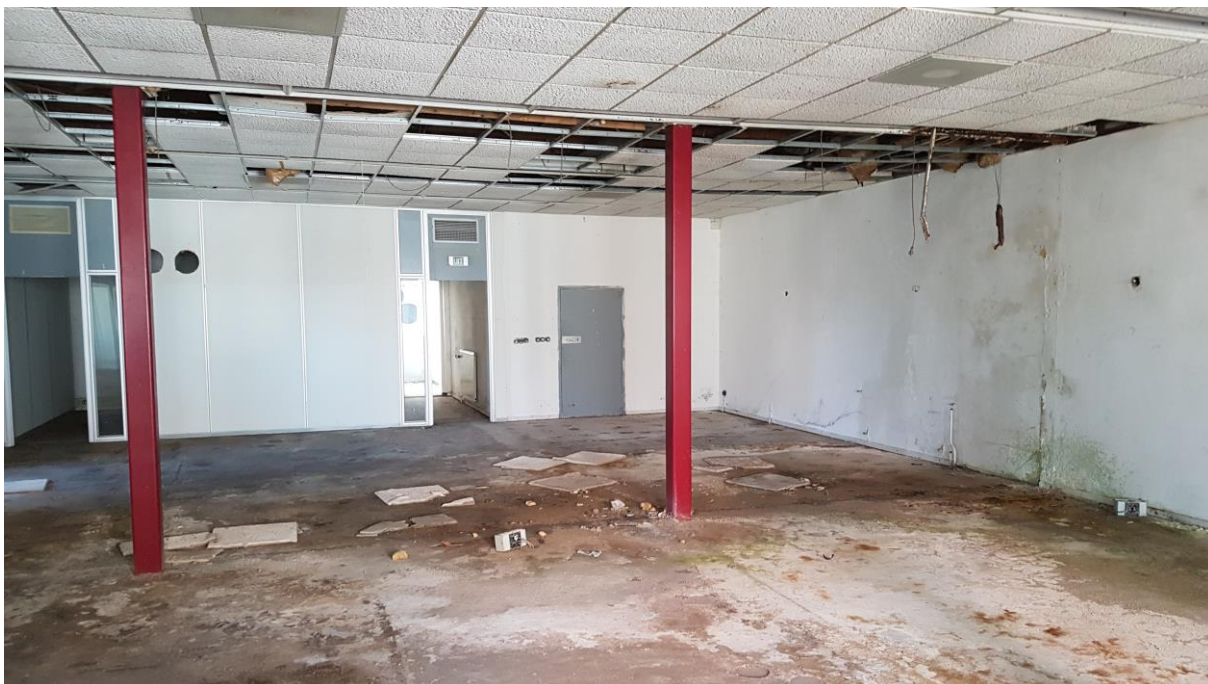
Foto 3: de begane grond van Chatelainplein 1 het bankkantoor. Er is door lekkage en illegale activiteiten veel schade.

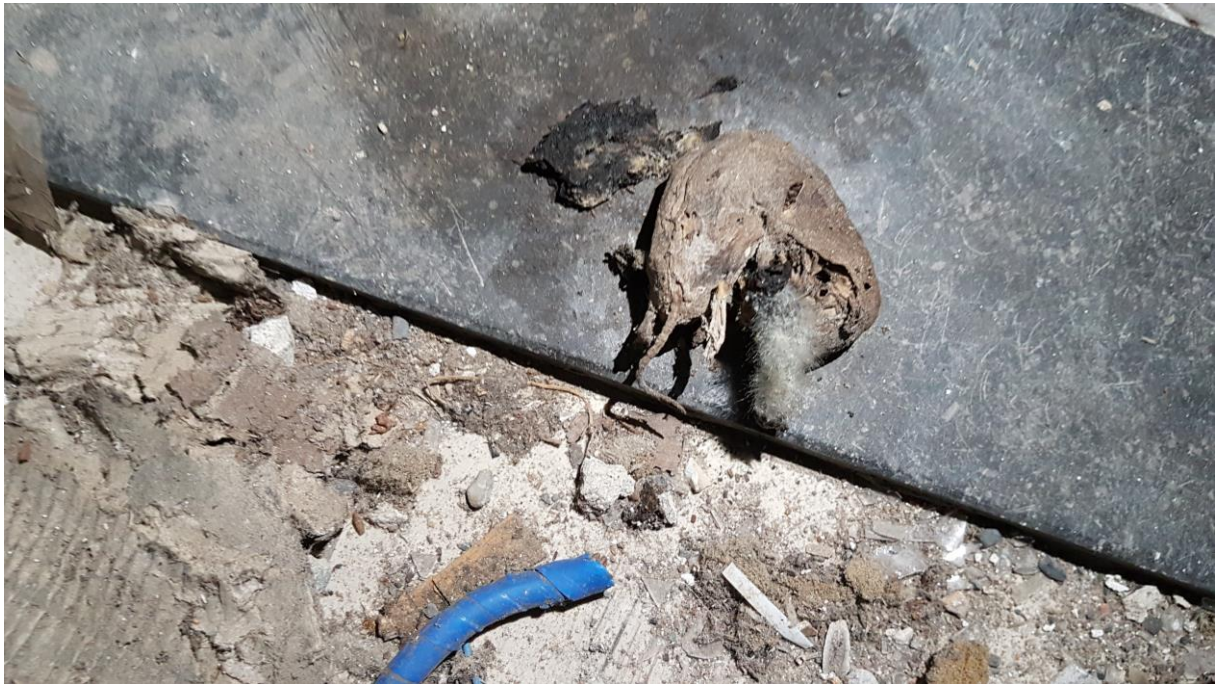
Foto 5: kadaver van een jonge marterachtigen. Aangetroffen in de kelder van Chatelainplein 1.

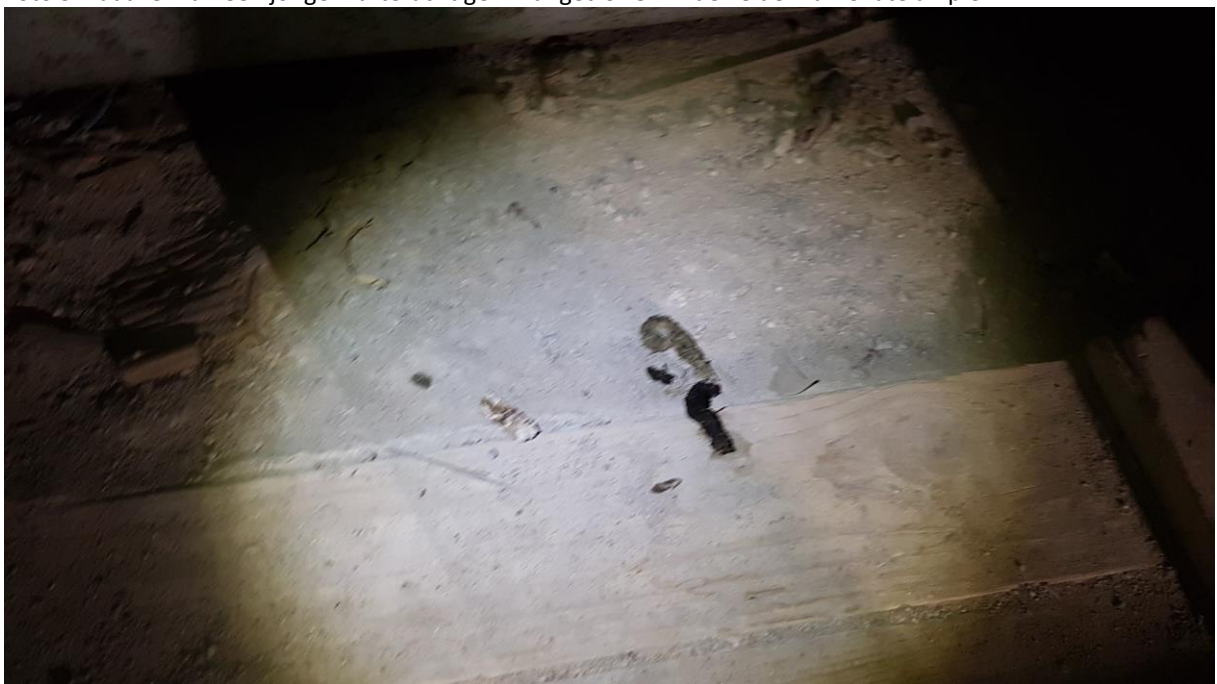
Foto 6: Fecaliën van een marterachtigen in de kruipruimte te zien vanuit de kelder in Chatelainplein 1.

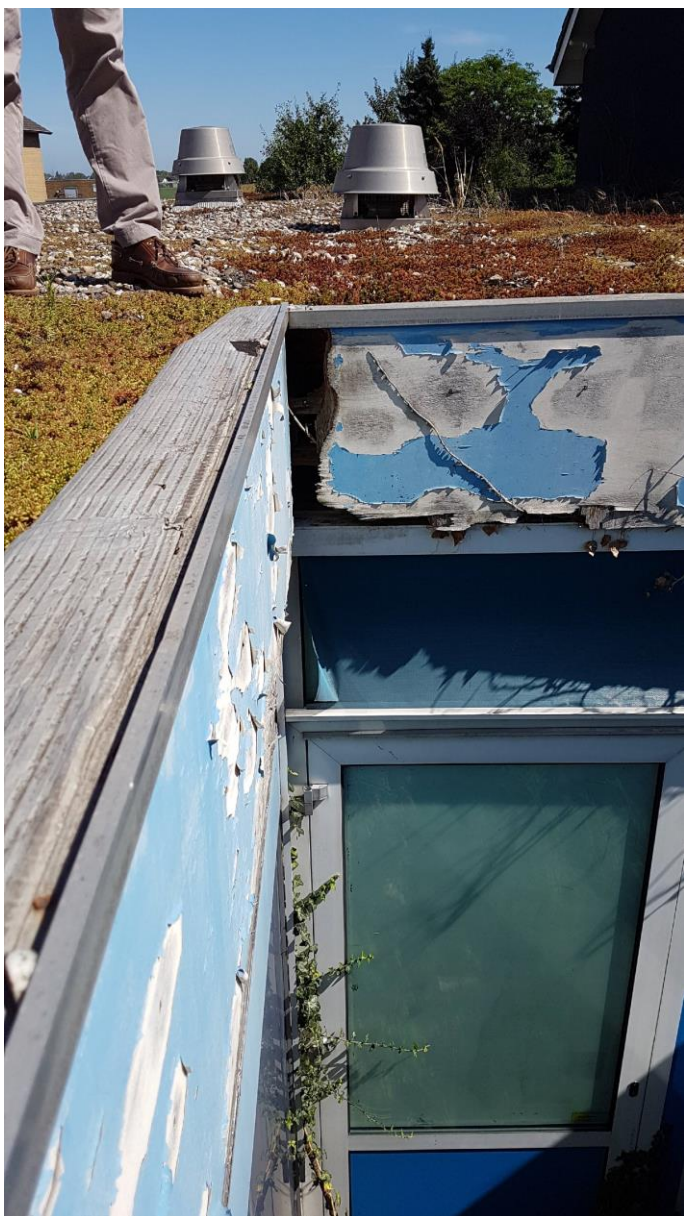
Foto 8: het rotte boeiboord bood toegang naar binnen toe voor een merel en dient als ingang voor kleinen marterachtigen.

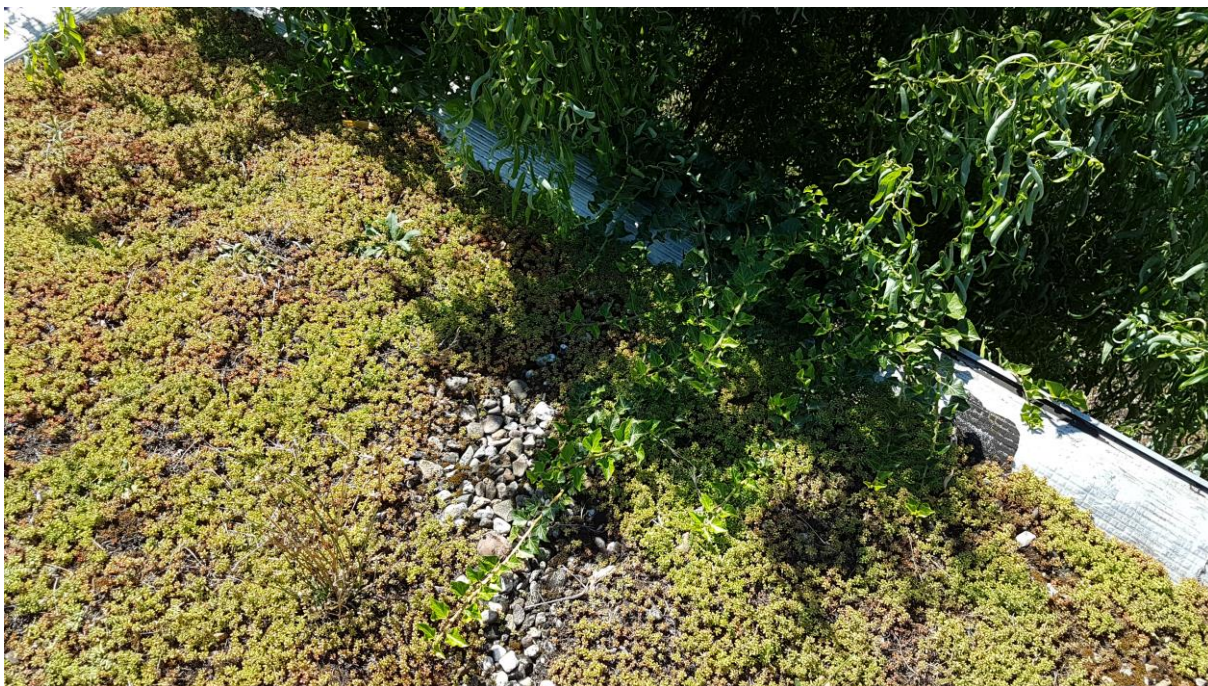
Foto 9: naast het binnen tuintje staat in de tuin van Chatelainplein 3 en 5 een wilg die hier samen met klimop tegen de gevel aangroeit. Hierdoor kunnen kleine marterachtigen omhoogklimmen en het bankkantoor van Chatelainplein 1 bereiken.

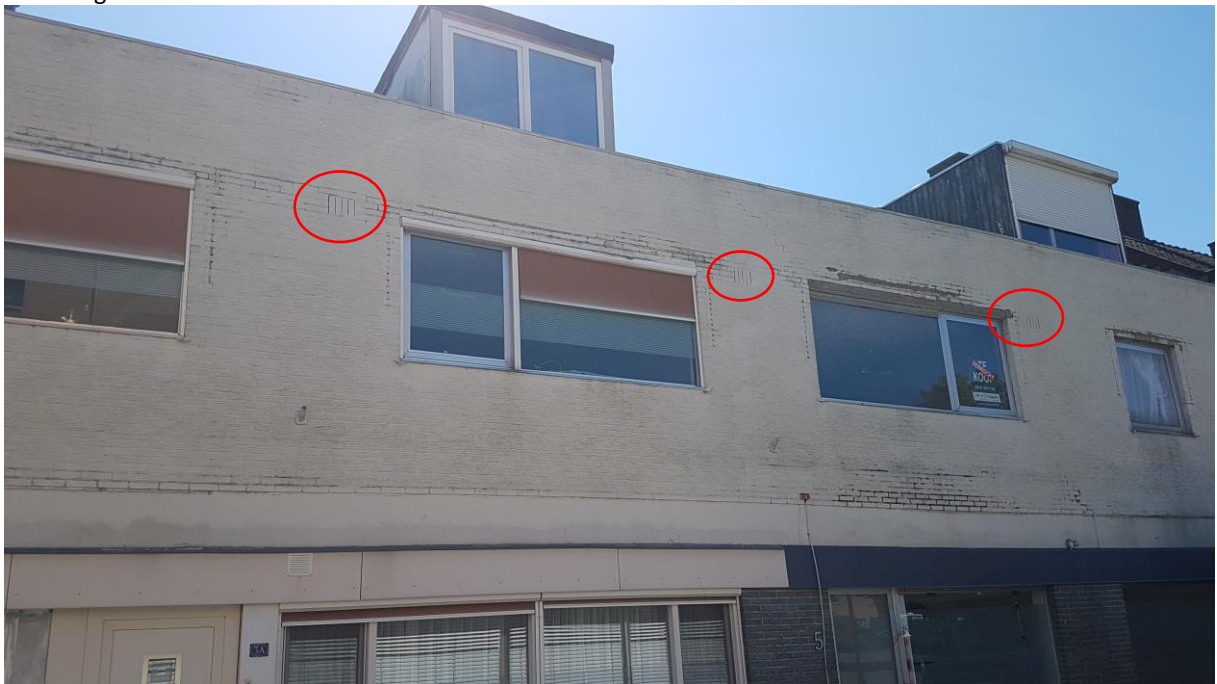
De 3 panden hebben een spouwmuur welke met open stootvoegen geventileerd worden. Echter zijn de open stootvoegen gemaakt met behulp van enkele staande kort op elkaar rechtopstaande bakstenen. De ruimte tussen de stenen is zo smal dat deze niet geschikt is voor vleermuizen. Daarbij staat er bij deze gevel een lantaarnpaal net voor de open stootvoegen waardoor deze door de licht verstoring niet geschikt zijn voor vleermuizen.

Foto 14: de openstootvoegen op de gevels van Chatelainplein 3 en 5 zijn te smal voor vleermuizen.

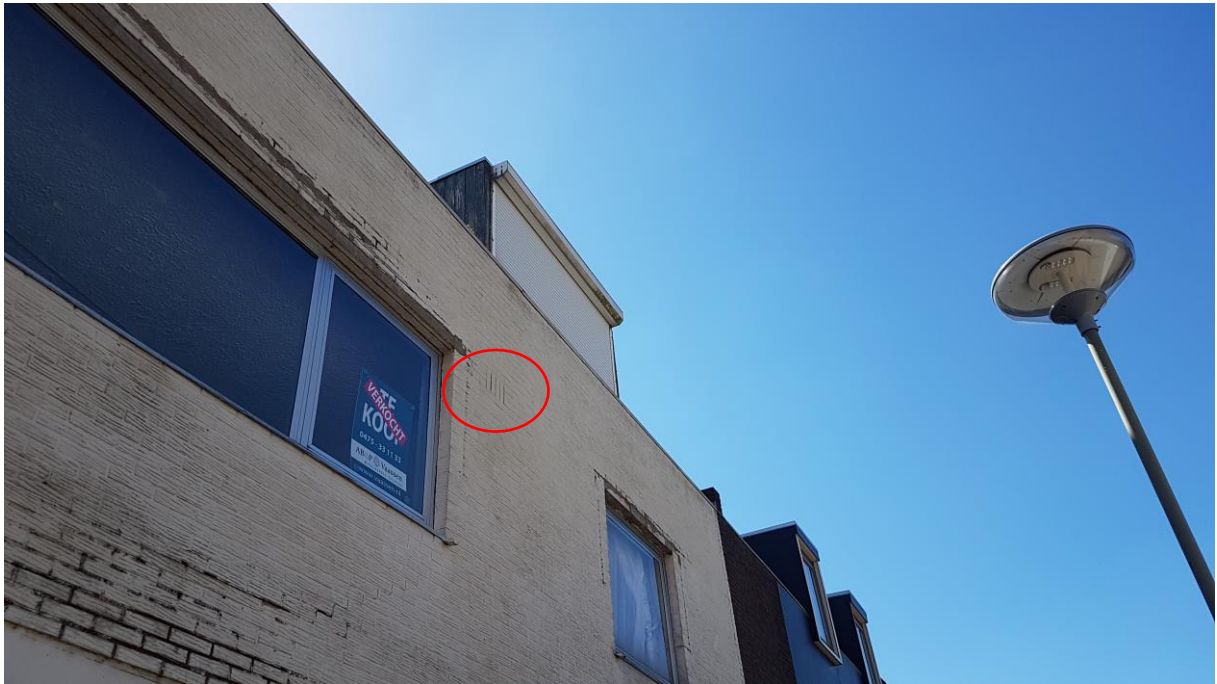
Foto 15: tegenover de stootvoegen en op ongeveer de zelfde hoogte staat een lantaarnpaal.

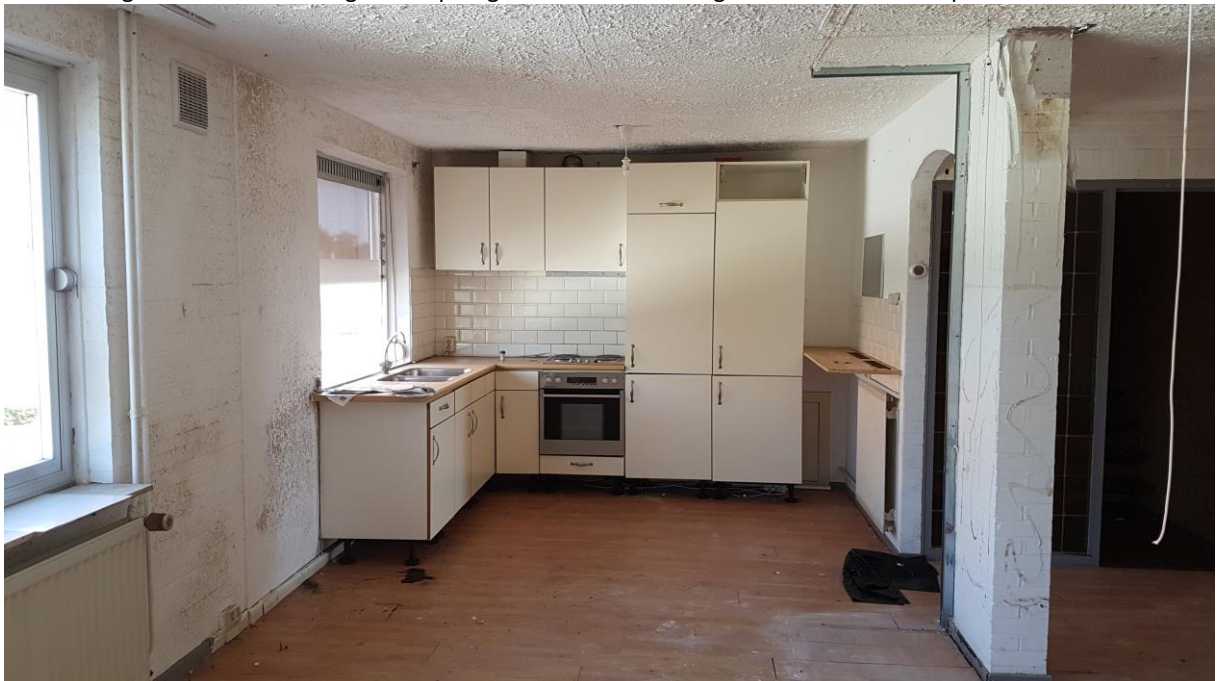
Foto 17: veel vocht en schimmel in de bovenwoning van Chatelainplein 3.

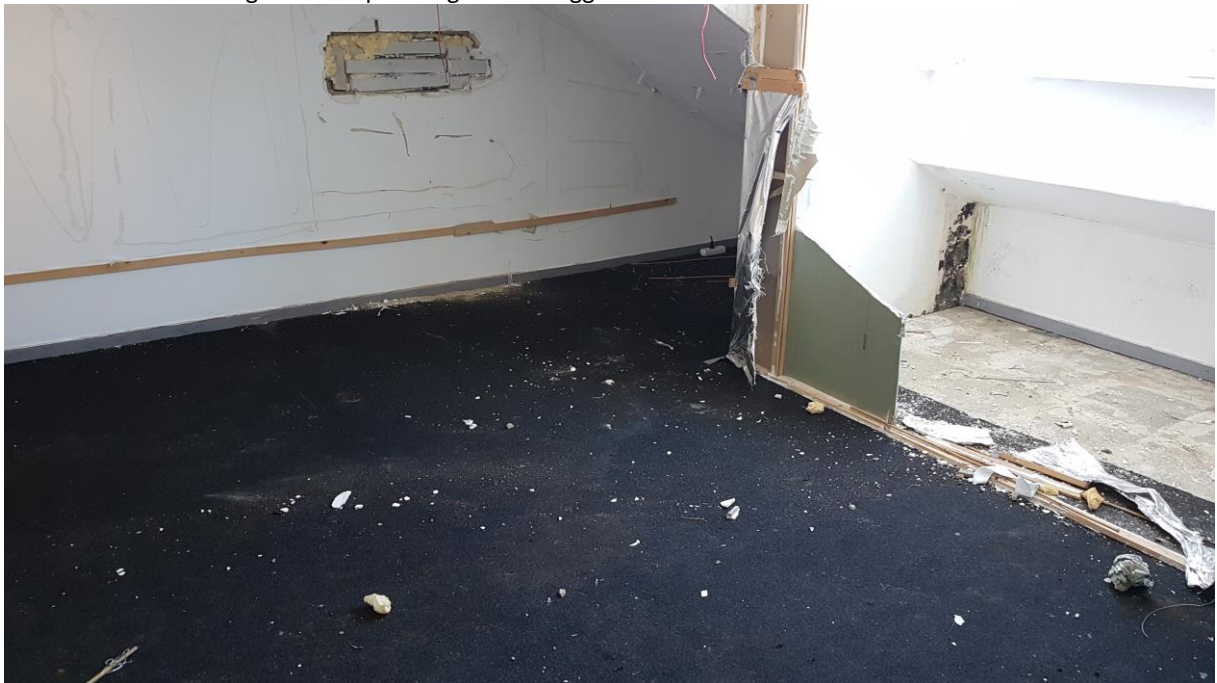
Foto 19: de schade veroorzaakt door de illegale hennep teelt.

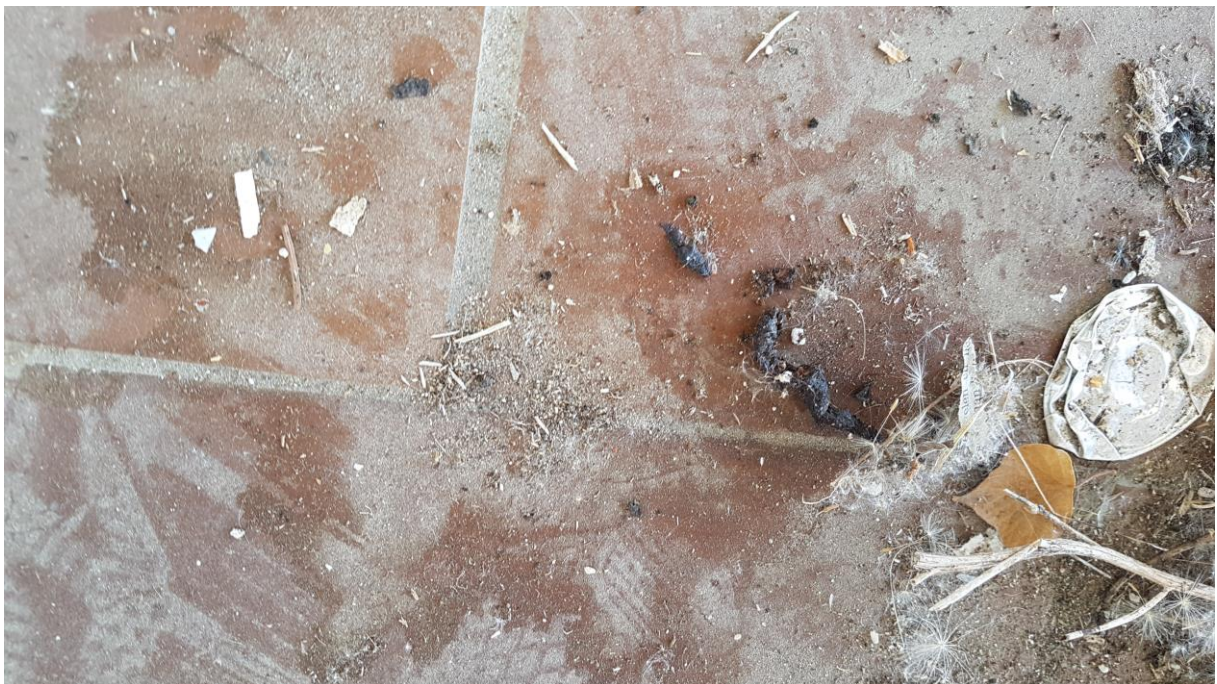
Foto 21: fecaliën van een kleine marterachtige mogelijk wezel of hermelijn.

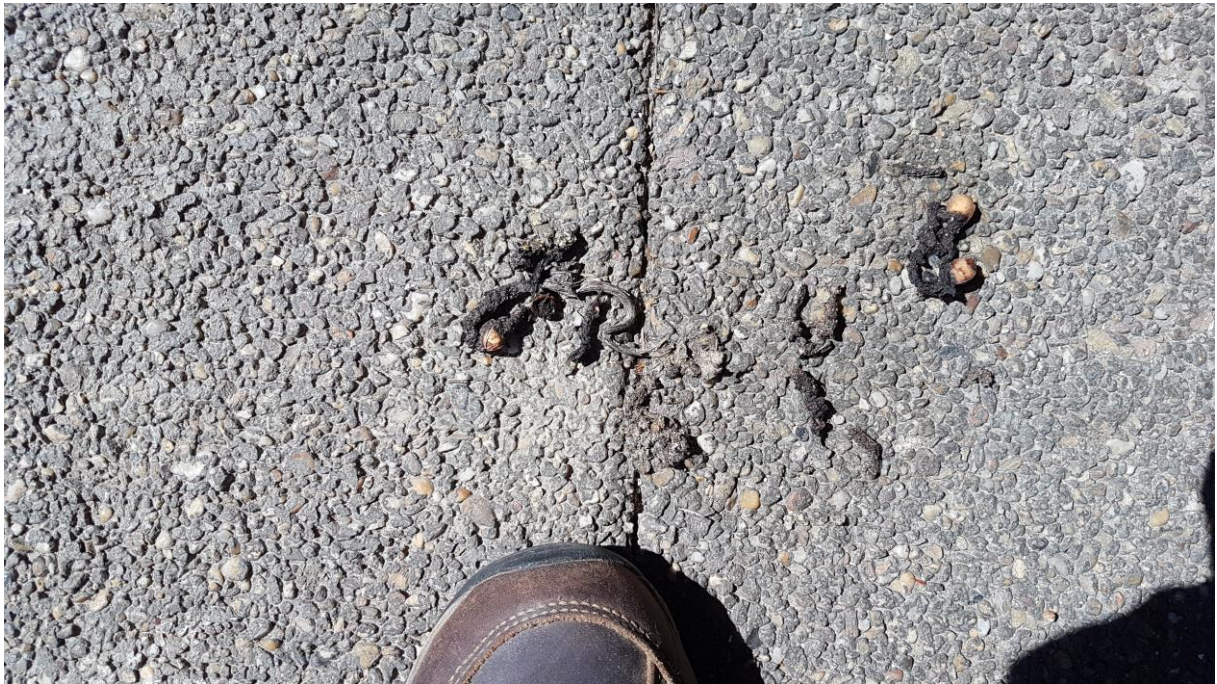
Foto 22: uitwerpselen van vermoedelijk de bunzing gezien de fruitresten.

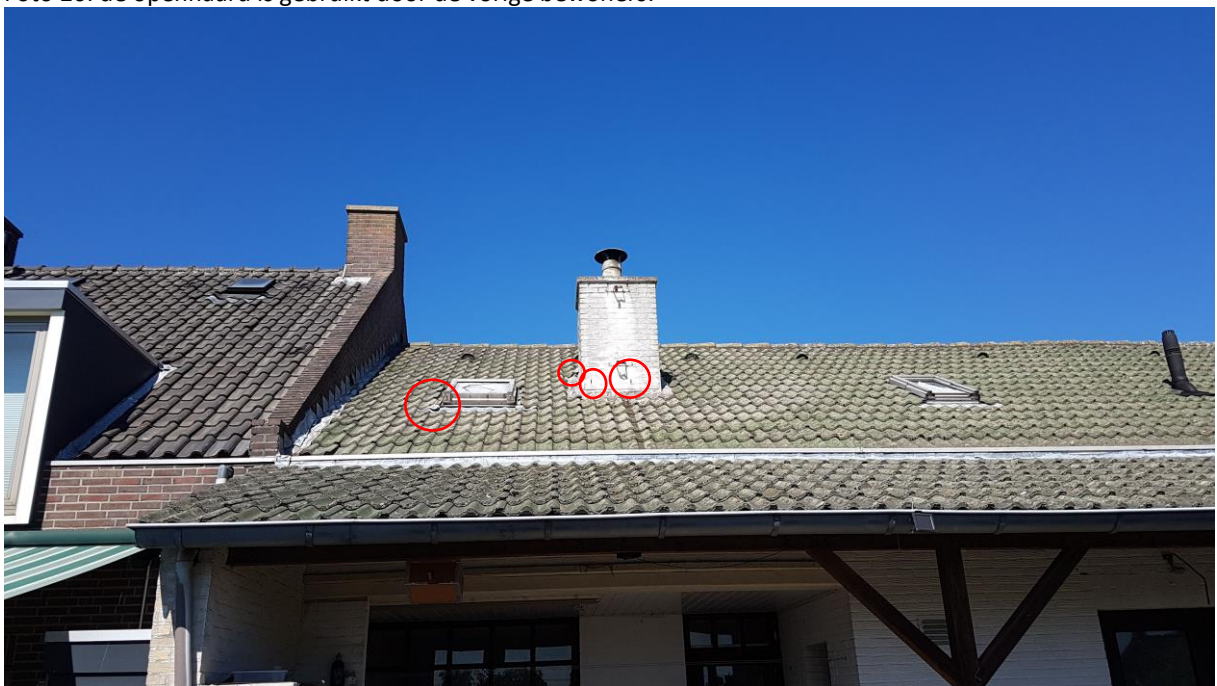
De dakkappen van de woningen zijn in een zeer slechte staat. Hierdoor ontbreken er planken en stukken boeiboord waardoor vleermuizen in de tussen ruimte kunnen verblijven. Ook zijn er op meerdere plekken loodslabben toegepast waarvan enkele ruimte bieden voor vleermuizen doordat deze los van de ondergrond zitten. Ook op de schoorsteen van nr 5 zitten enkele open stootvoegen waardoor vleermuizen in de spouw kunnen komen. Hierdoor zijn vleermuizen hier niet uit te sluiten.

Foto 27: de openstootvoegen in de openhaard van Chatelainplein 5 welke 2 jaar terug nog in gebruik is geweest. N.B. kan je ook de omhoog gekrulde loodslabben zien.

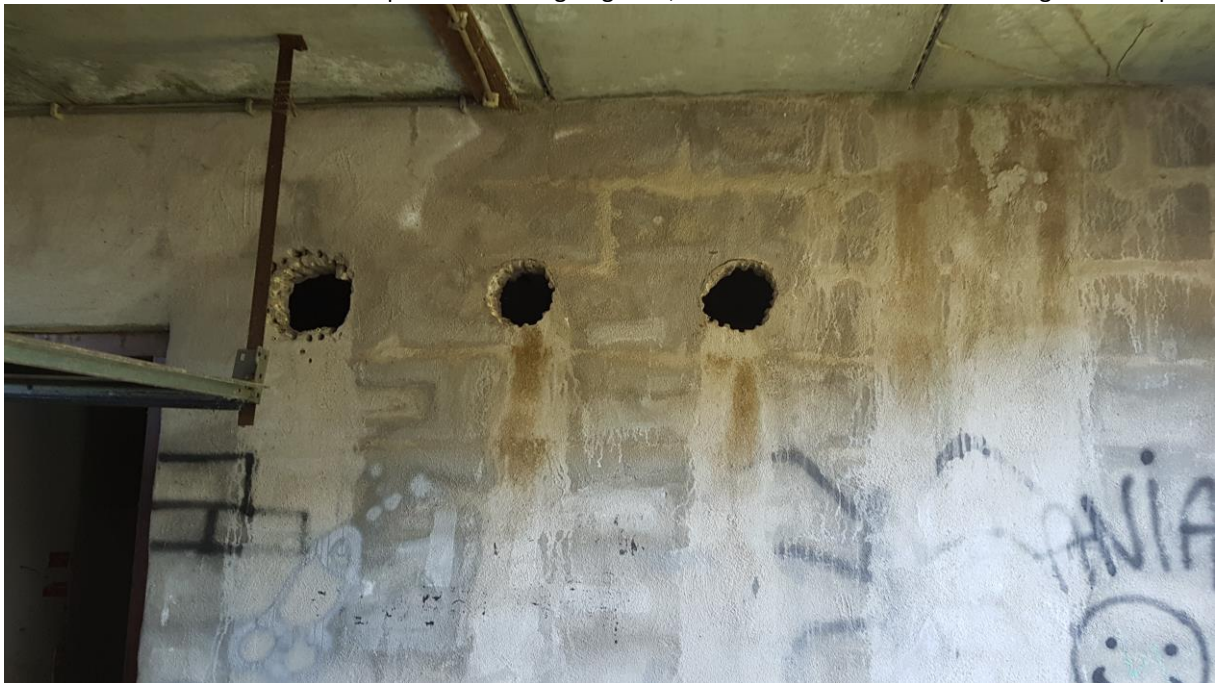
Foto 31: ventilatie gaten gemaakt door de vorige bewoners.

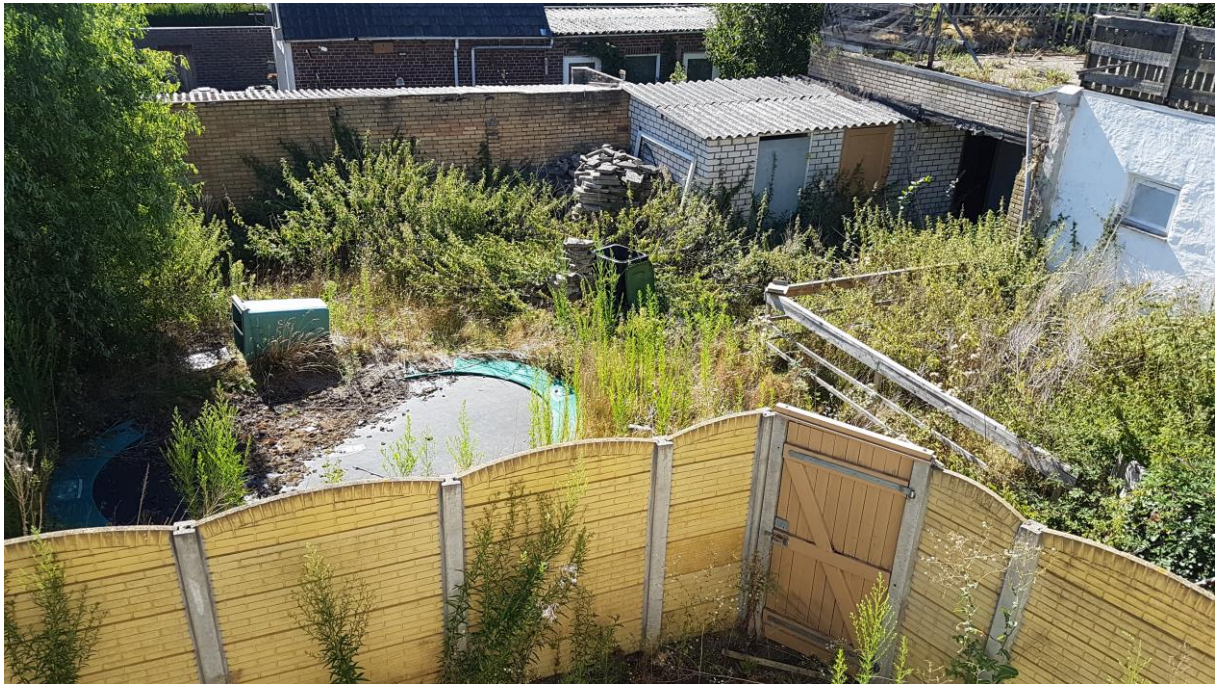
Foto 32: De tuinen van Chatelainplein 3, 3a en 5. Met in de voorgrond de tuin van Chatelainplein 3a welke volledig bestraat en omheind is met een betonplaten schutting. De tuin van Chatelainplein 3 en 5 is vooral verwilderd met brandnetel en braam. Links is de wilg die tegen het kantoorpand aan groeit te zien. Achteraan de tuin is het bijgebouwtje waarvan de rechter deur niet open kon. Rechts is de uitbouw met erboven het dak terras te zien. De volledige tuin is volledig omringt met bakstenen muren en bebouwing.

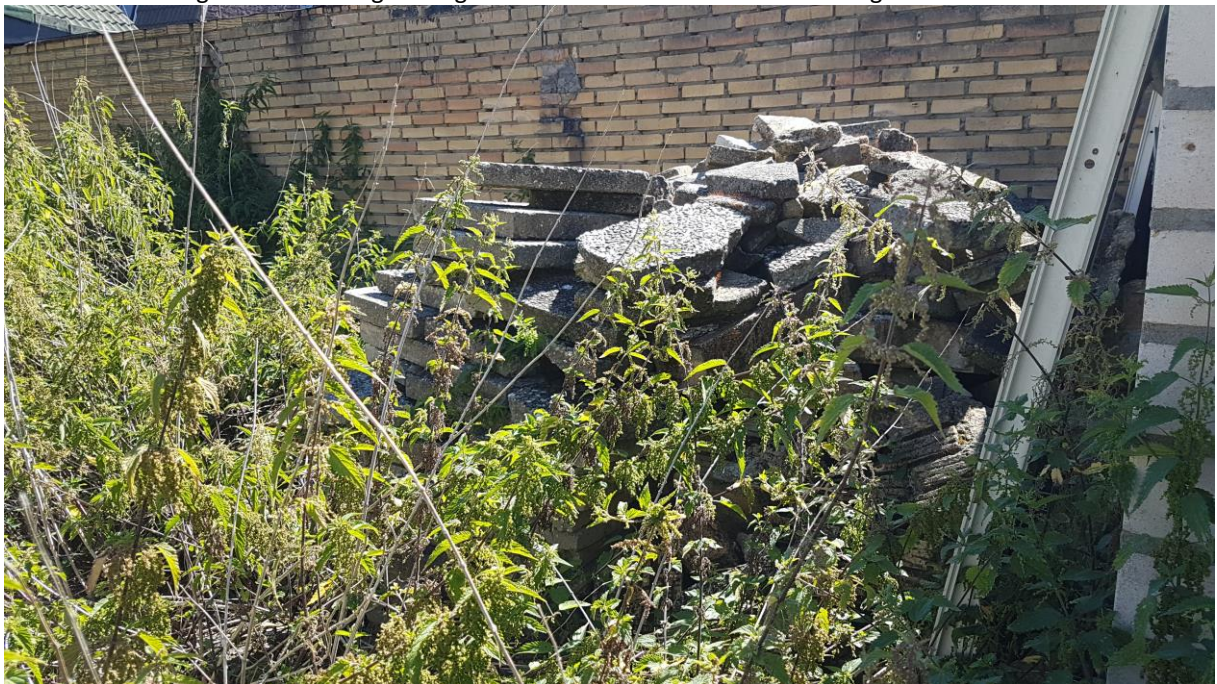
bereikt.” Op de overloop zijn fecaliën aangetroffen en sporen van een marterachtigen. Ook in de kelder van het voormalige bankkantoor zijn fecaliën van een marterachtigen aangetroffen en zijn er op de begane grond bij het kapotte boeiboord afgebeten veren aangetroffen. Gezien het formaat van de aangetroffen fecaliën en er resten van fruit in zijn aangetroffen, betreft het hier vermoedelijk de bunzing. De steenmarter kan gezien het formaat van de fecaliën en sporen uitgesloten worden. In de tuin is naast een wissel een kippenei aangetroffen die mogelijk door een marterachtigen is meegenomen. Via de klimop en de wilg die in de tuin staan kan een marterachtige de tuin in en uit klimmen. Ook kan de marterachtigen het oude kantoorpand in komen via de opening in het weggerotte boeiboord. Verder liggen er in de tuin 2 steenstapels waarvan één vrij vors is. Met name de grote steenstapel is zeer geschikt als verblijfplaats.

Foto 33: de manshoge steenstapel in de tuin van Chatelainplein 3 en 5.

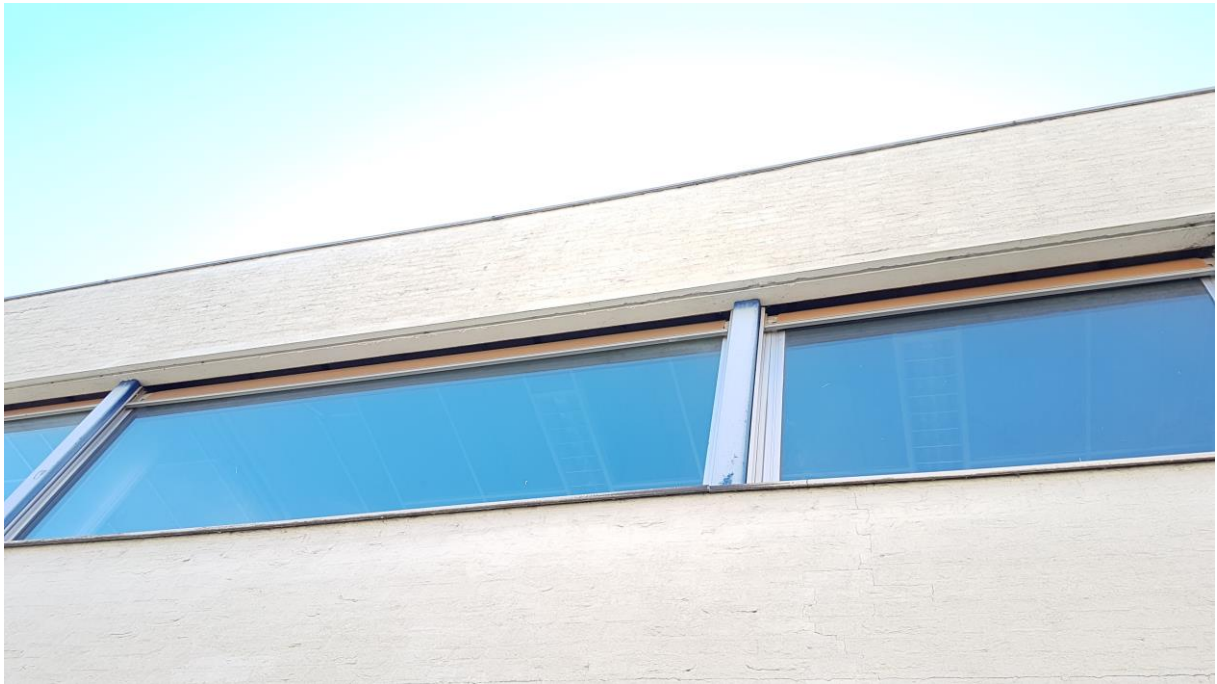
De zonnewering van het voormalige kantoorpand zijn iets uitgerold. Boven de zonnewering zit een holte. Deze zou door vleermuizen als een zomer- of paarverblijfplaats gebruikt kunnen worden. Echter zijn er geen sporen van vleermuizen aangetroffen.

Foto 36: de ruimte boven de zonnewering van het kantoorpand biedt mogelijk verblijfplaatsen voor vleermuizen.

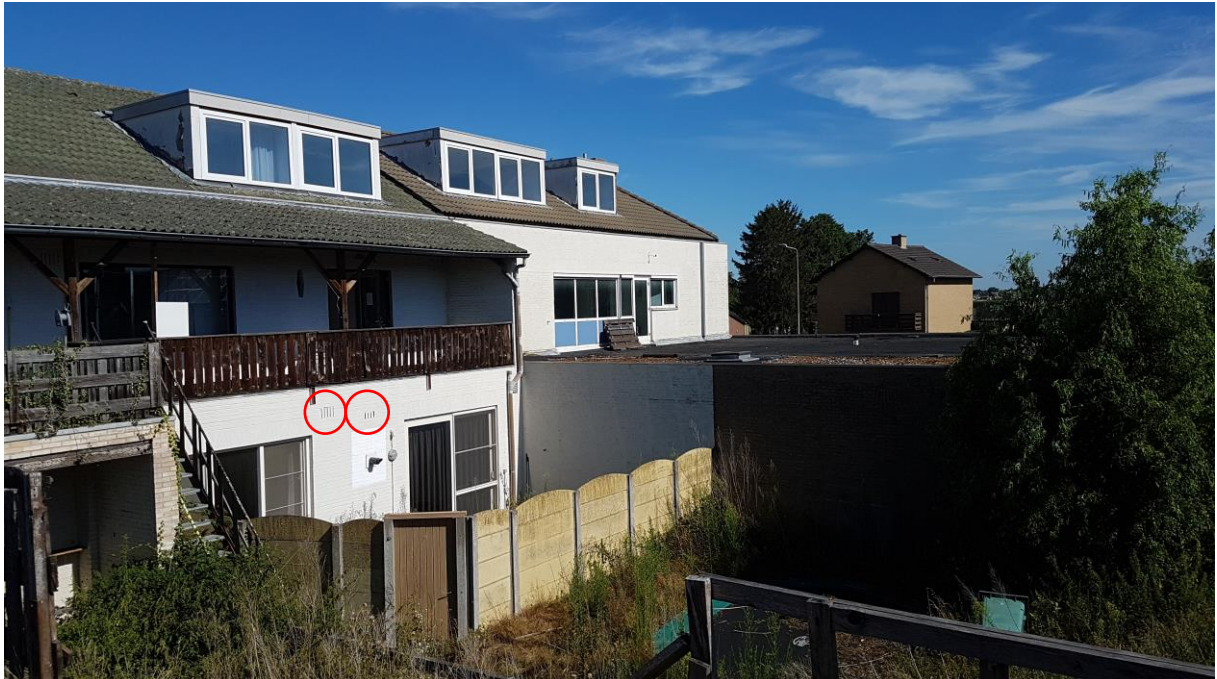
De gierzwaluw komt in dorpen en steden voor. Deze soort nestelt graag onder scheefliggende dakpannen. Ook moet de uitvliegopening minimaal 4 meter hoog zitten en een vrije aanvliegroute bieden. Op de onderzoekslocatie biedt enkel de westelijke gevel en een deel van de noordelijke gevel voldoende hoogte voor deze soort. Echter doordat er de gevel hoger is dan de goot is er geen directe aanvliegroute voor de gierzwaluw. Hierdoor is deze soort hier uit te sluiten.

Foto 37: door dat het dak eerst in de goot loopt en de goot hoger is dan de dakrand is het niet geschikt voor de gierwaluw. Op de gevel van Chatelainplein 3a zitten ook openstootvoegen. Deze zijn echter breder dan die aan de westelijke gevel maar door de hoogte en de nabij staande schutting biedt het voor vleermuizen geen vrije uitvlieg opening. Een vleermuis valt eerst een stuk bij het uitvliegen voordat het verder kan vliegen.

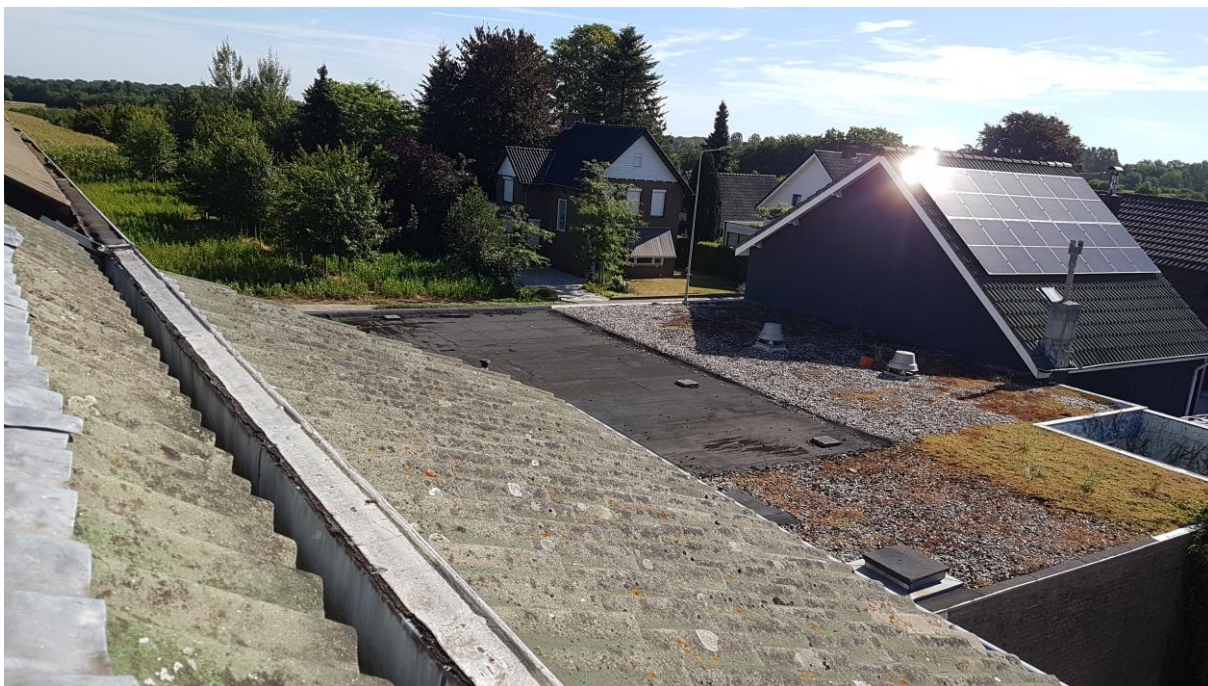
Foto 38: de goten zijn gecontroleerd voor sporen van nestmateriaal. De dakpannen sluiten nauw aan en de onderste panen hebben geen vrije aanvliegroute voor de gierzwaluw door de goot hoogte.
