**Vooronderzoek en verkennend bodemonderzoek**  
**Landgoed De Bongerd te Echt**  
(2111/180/LLU-01, versie A)

## Vooronderzoek en verkennend bodemonderzoek

Landgoed De Bongerd te Echt

2111/180/LLU-01

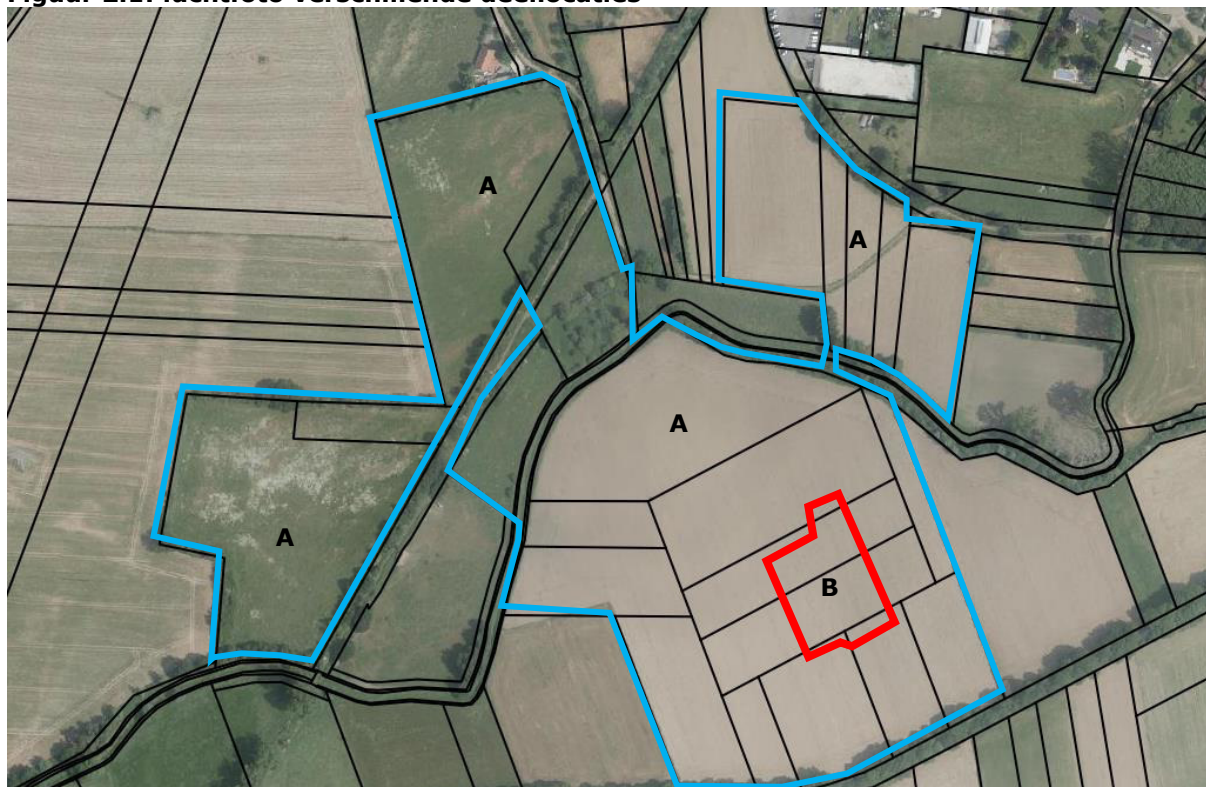
**Figuur 2.1: luchtfoto verschillende deellocaties**

De kadastrale kaarten van het plangebied zijn weergegeven in bijlage 1. De situatietekeningen zijn weergegeven in bijlage 2. Foto's van het gehele plangebied zijn toegevoegd in bijlage 7. De ligging van de verschillende deellocaties is weergegeven in de volgende figuur. Hierbij betreft de blauwe contour het gehele plangebied (deellocatie A) en de rode contour het bouwvlak voor de voorgenomen realisatie van het woonhuis, de schuur en de kas (deellocatie B).

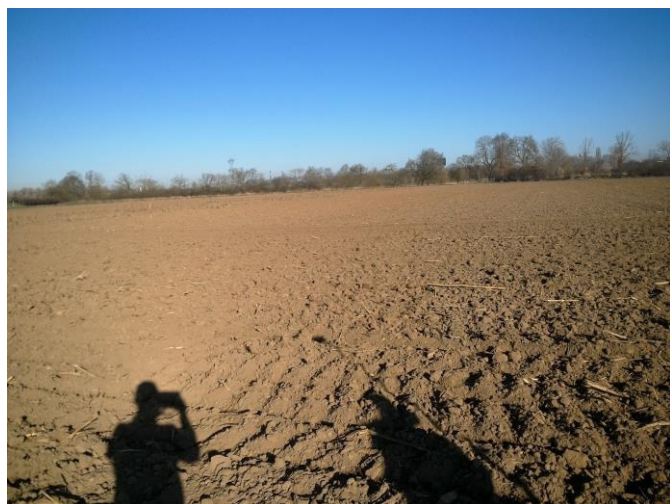
**Foto 1, overzicht  
onderzoekslocatie bouwvak**

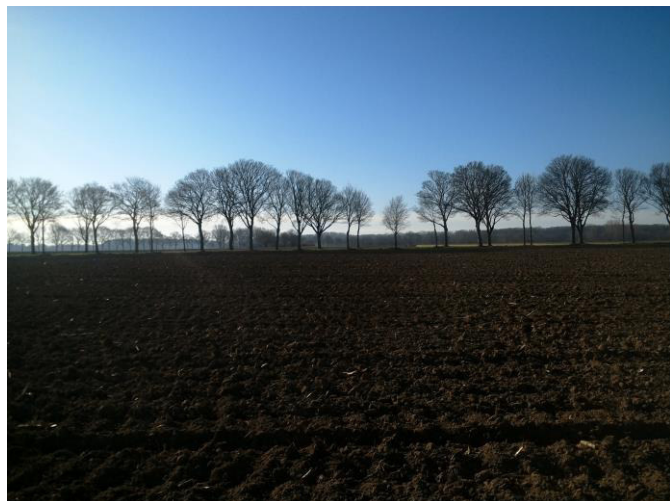
**Foto 2, overzicht  
onderzoekslocatie bouwvak**

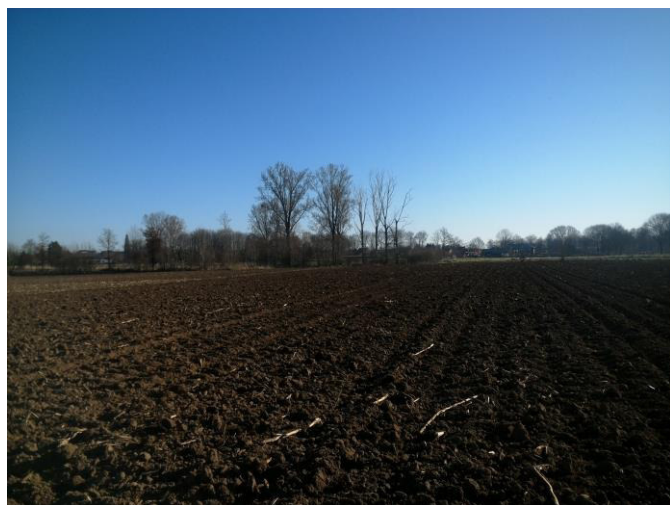
**Foto 3, overzicht  
onderzoekslocatie bouwvak**
