# Vooronderzoek Molenweg 34a te Koningsbosch

MA230492.R01.V1.0

24 augustus 2023

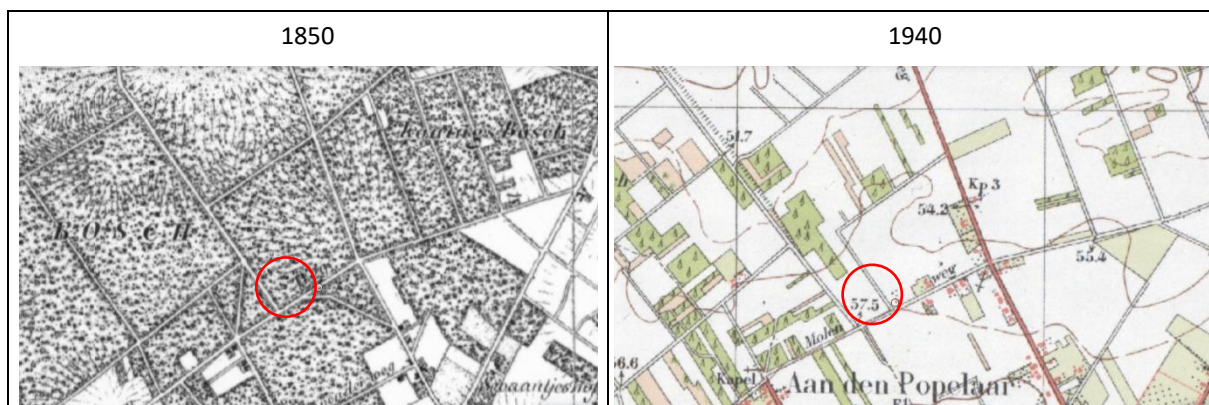
Figuur 2.1: uitsneden historische kaarten

Op basis van de geraadpleegde historische kaarten blijkt dat de eerst raadpleegbare kaart dateert uit 1850. In deze periode bestaat de locatie alsook haar omgeving uit bosrijk gebied. De Saeffelderstraat ten westen en de Molenweg ten zuiden van de locatie zijn reeds aanwezig. Eind jaren 1890 is ook de Bosserheiweg ten oosten van de locatie aanwezig. Omstreeks 1925 verandert de locatie en een groot deel van de directe omgeving van bos naar agrarisch gebied. Eind jaren 1960 is bebouwing aanwezig direct ten westen van de locatie. Omstreeks 1999 is de locatie zelf bebouwd.

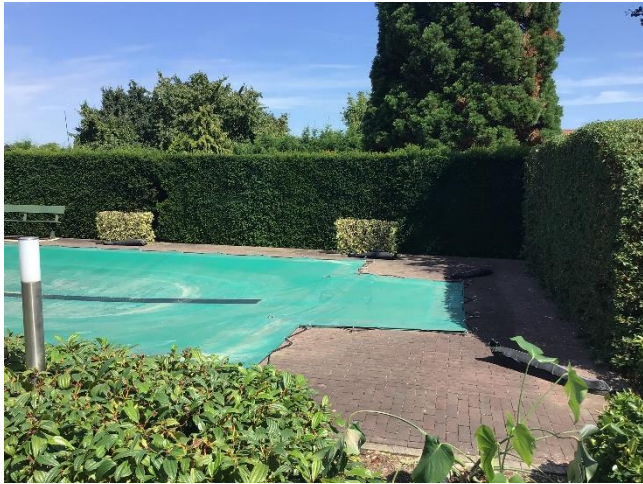
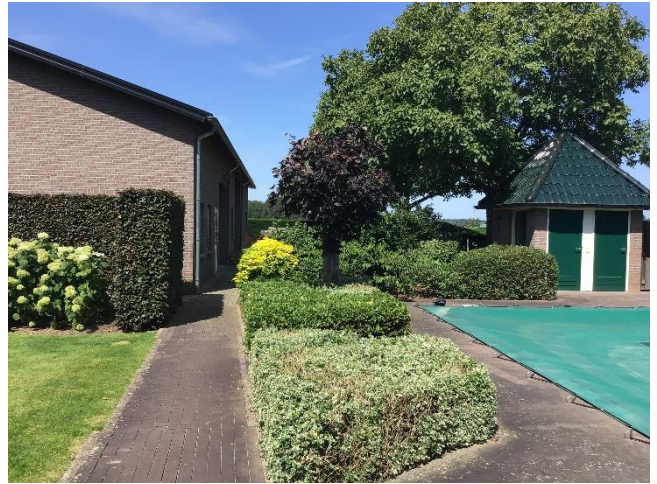
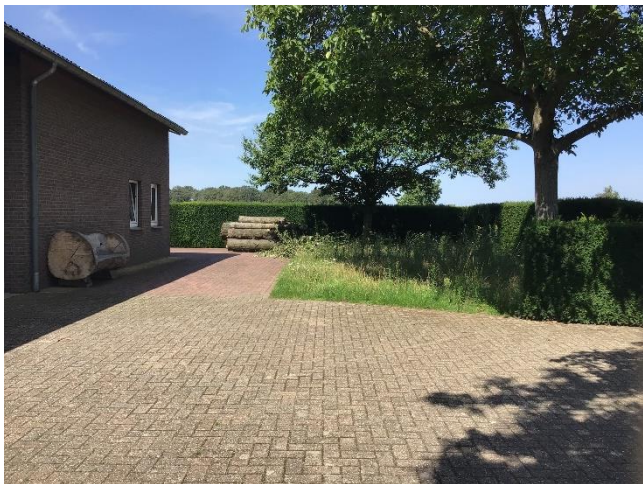
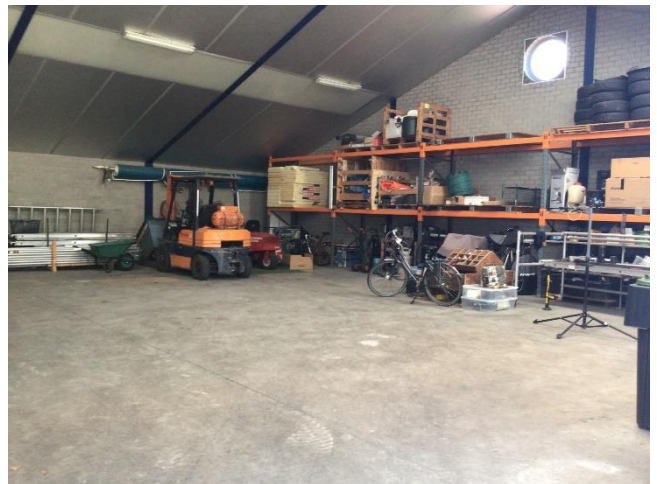
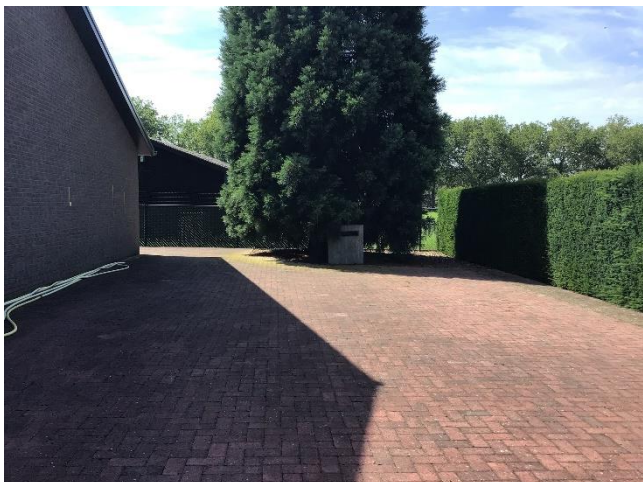
De locatie bestaat uit een bedrijfsgebouw/loods (opslag) met omliggend terrein. Het omliggende terrein is grotendeels verhard met klinkers. Slechts een klein deel hiervan is in gebruik als tuin en aangelegd met beplanting. De loods en het gehele terrein rondom, bevinden zich in een mooi onderhouden staat.

In de loods bevindt zich een gevlinderde betonnen vloer. De loods wordt momenteel gebruikt voor het parkeren van diverse voertuigen (auto's, grasmaaier ed.).

Tijdens het terreininspectie is het gehele terrein visueel beoordeeld op de aanwezigheid van asbestverdachte materialen. Deze zijn op onderhavige onderzoekslocatie niet waargenomen. Eventuele resten of aanwijzingen van het voormalige asbestdak (gesaneerd 2015, verdere gegevens ontbreken) zijn niet waargenomen.

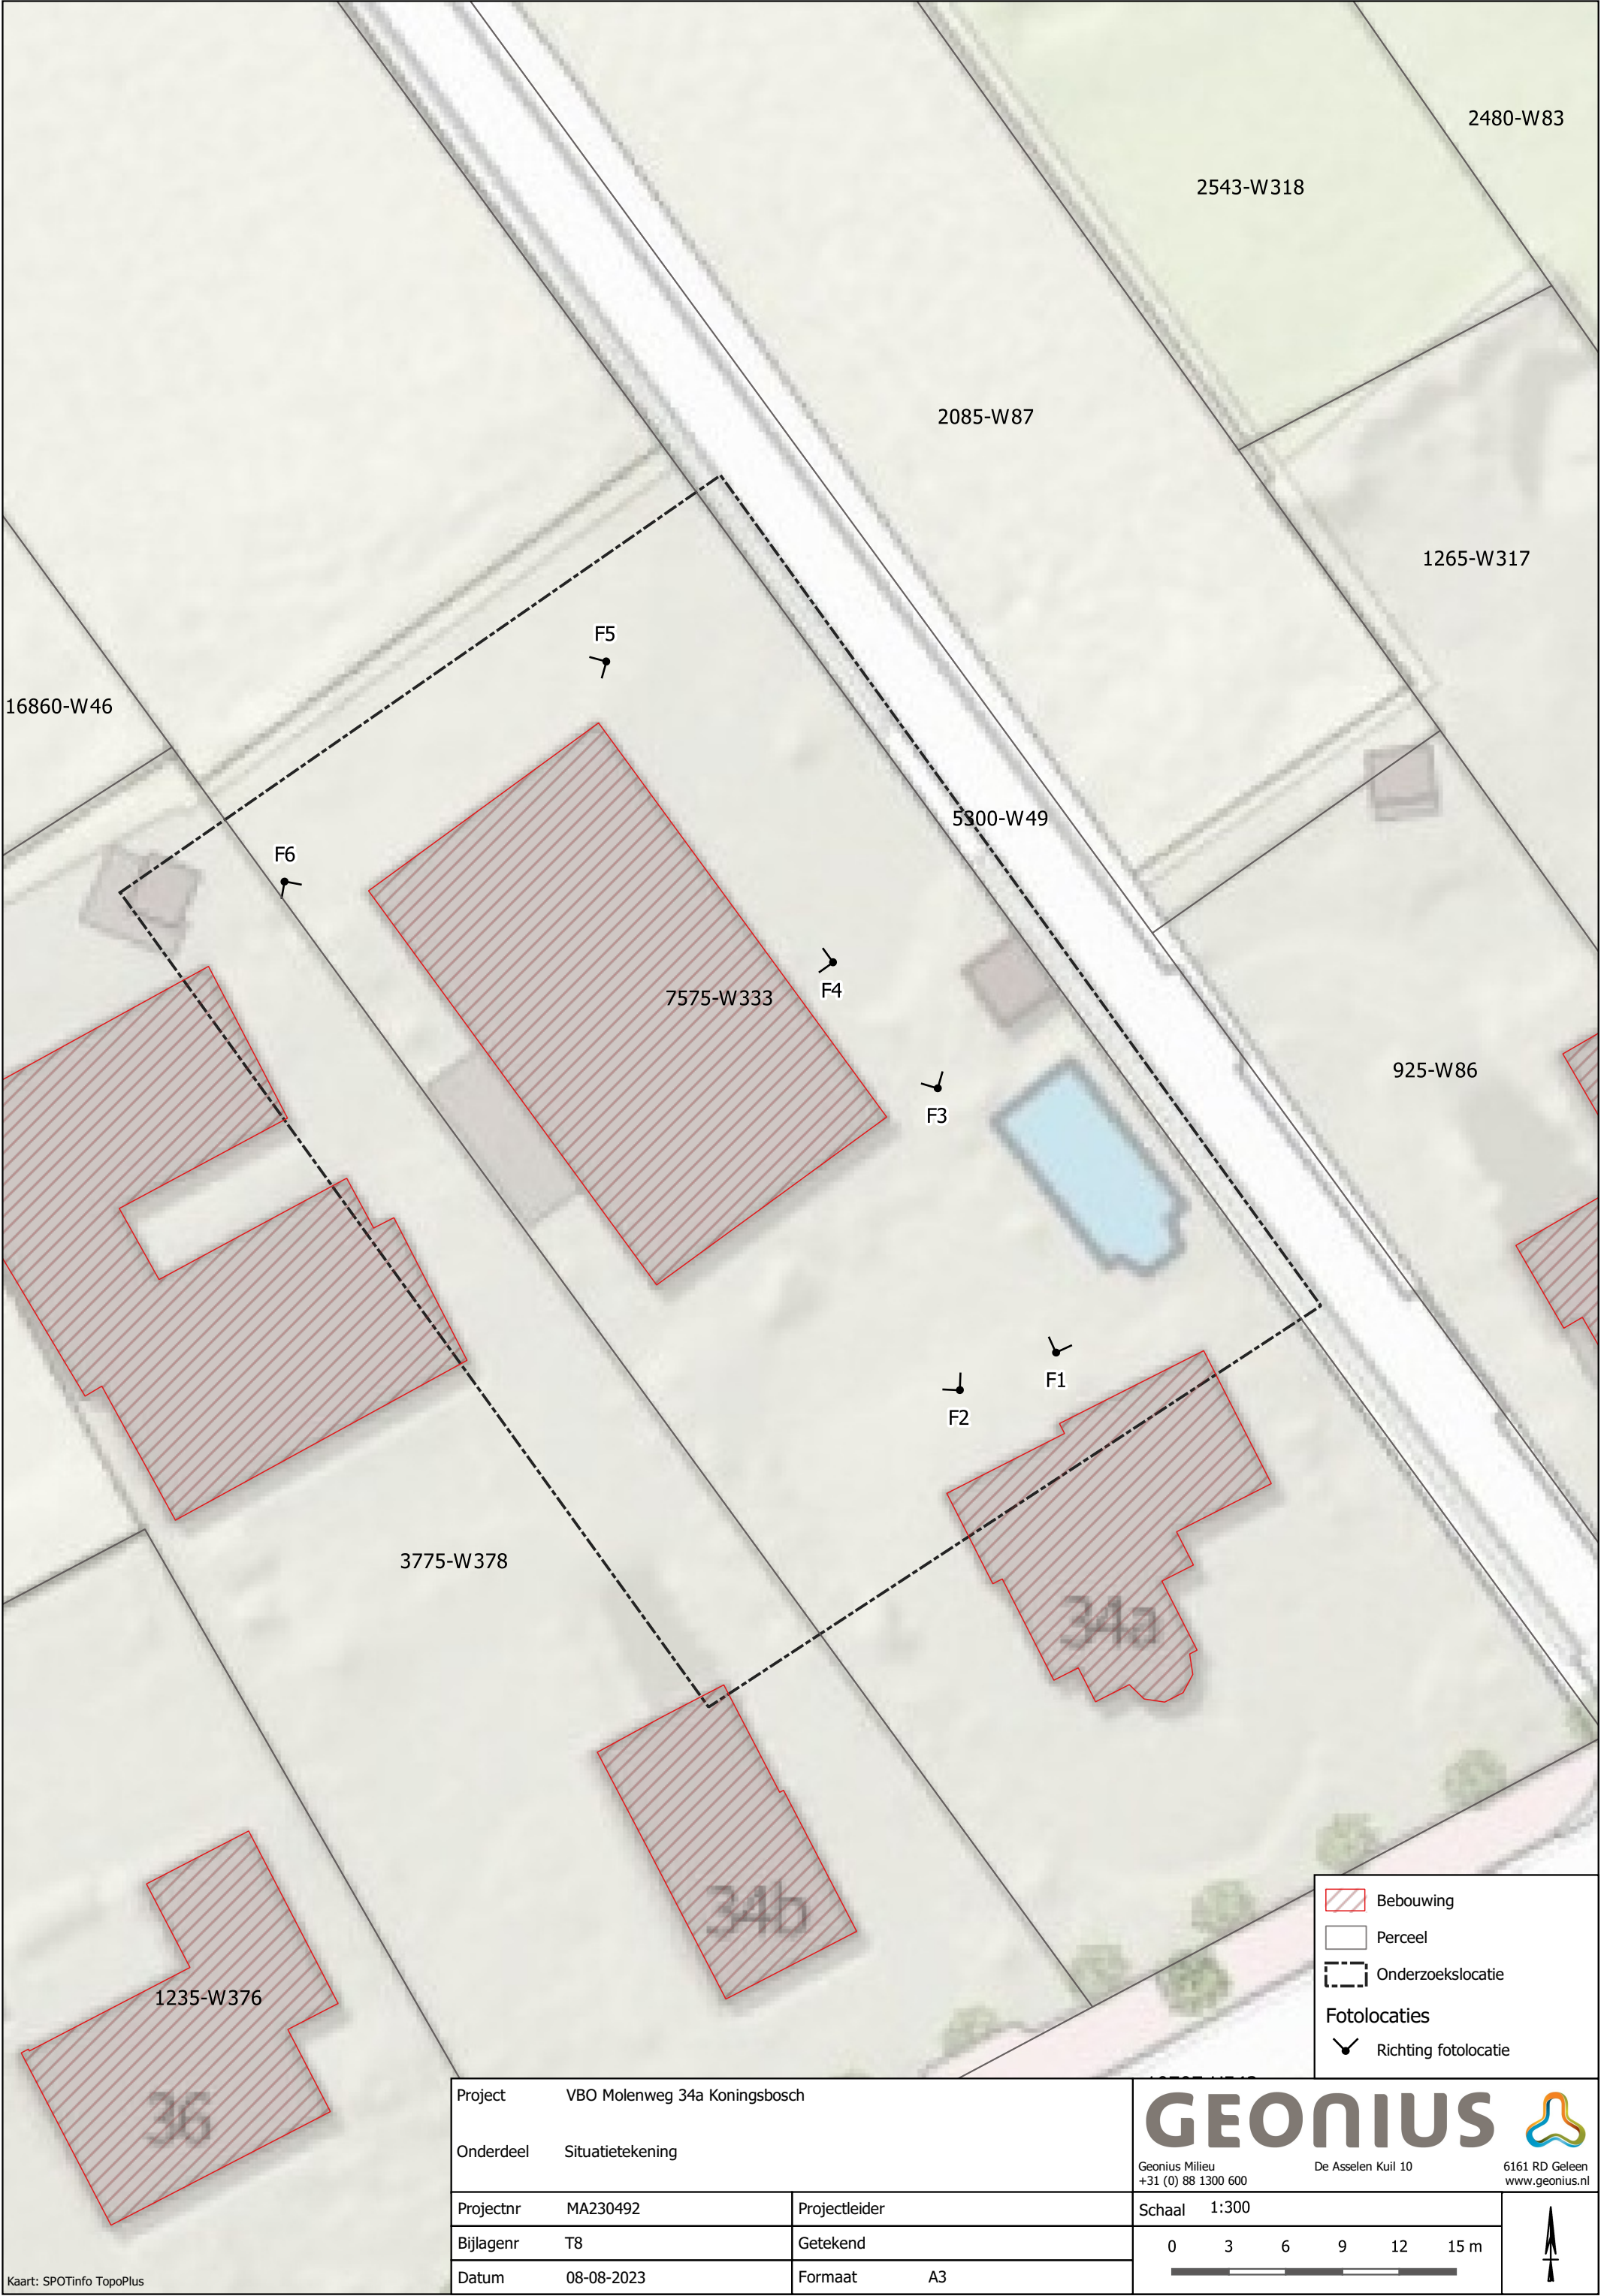
Onderdeel Situatietekening

In Tabel 2.1 zijn enkele gegevens betreffende de onderzoekslocatie weergegeven. De regionale ligging is weergegeven in bijlage 1. In bijlage 4 is een situatietekening met daarop de ligging van de locatie opgenomen. Foto's van de locatie zijn opgenomen in bijlage 2.
