**RAPPORT**  
**QUICKSCAN FLORA EN FAUNA**  
**LOCATIE TRAMHALTE TE ROOSTEREN**  
**GEMEENTE ROOSTEREN, SECTIE G, NUMMERS 12, 627, 693 & 694**

**PROJECT: N222209**

Titel QUICKSCAN FLORA EN FAUNA TRAMHALTE TE ROOSTEREN

Rapportnummer N222209

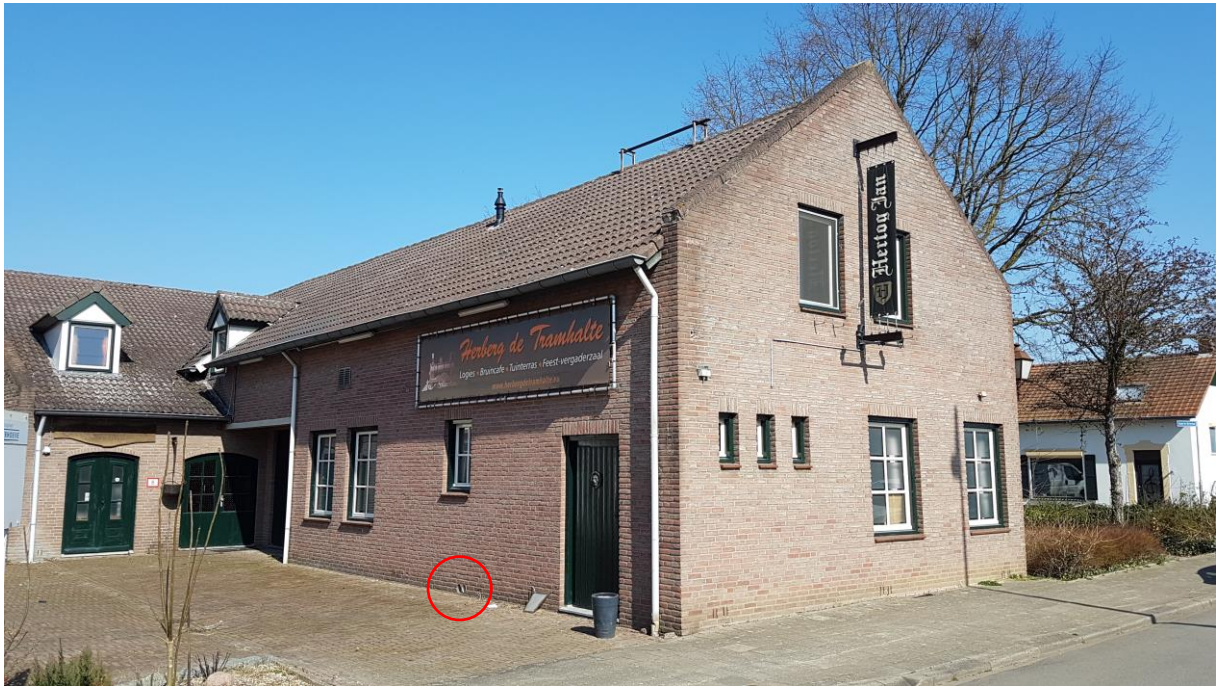
Foto 1: het hotel de Tramhalte gezien vanaf de straatzijde. Deze zijde is nog in een goede staat. De straat gevel heeft geen openstootvoegen. Bij de rode cirkel zitten de ventilatie kanalen naar de kelder.

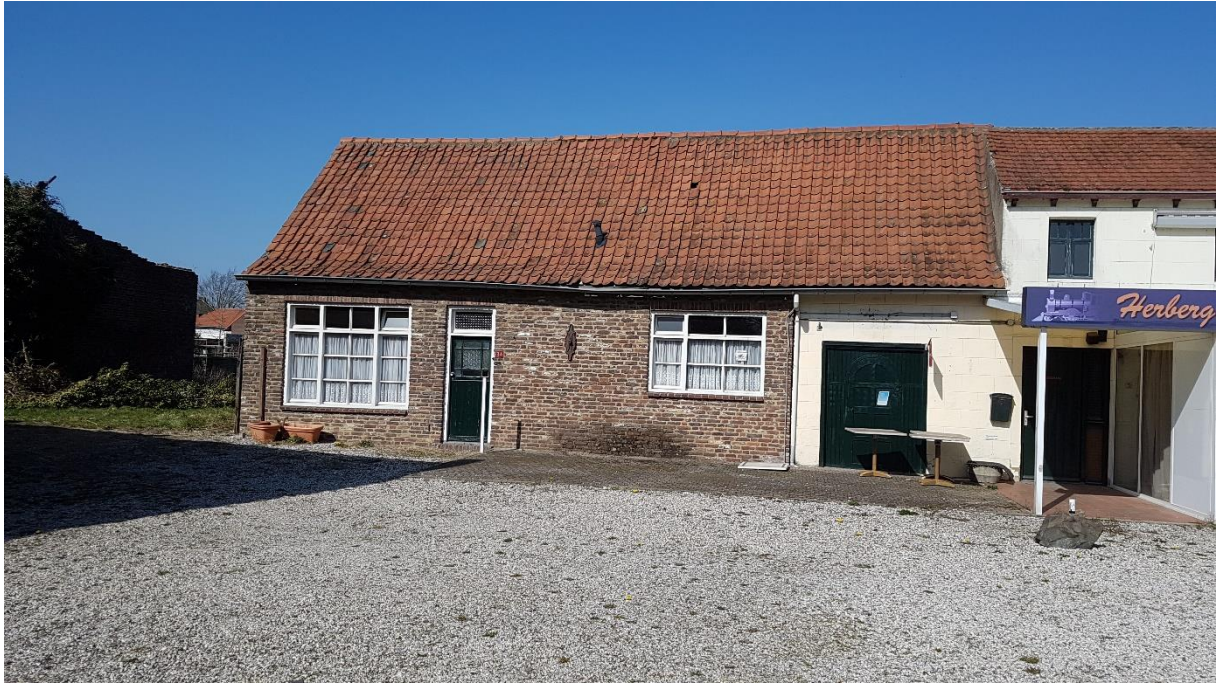
Foto 3: de feestzaal op de onderzoekslocatie. Met rechts daarvan de doorgang naar het grasveld achter de bebouwing. Goed te zien zijn de OH dakpannen en dat er enkele ontbreken.

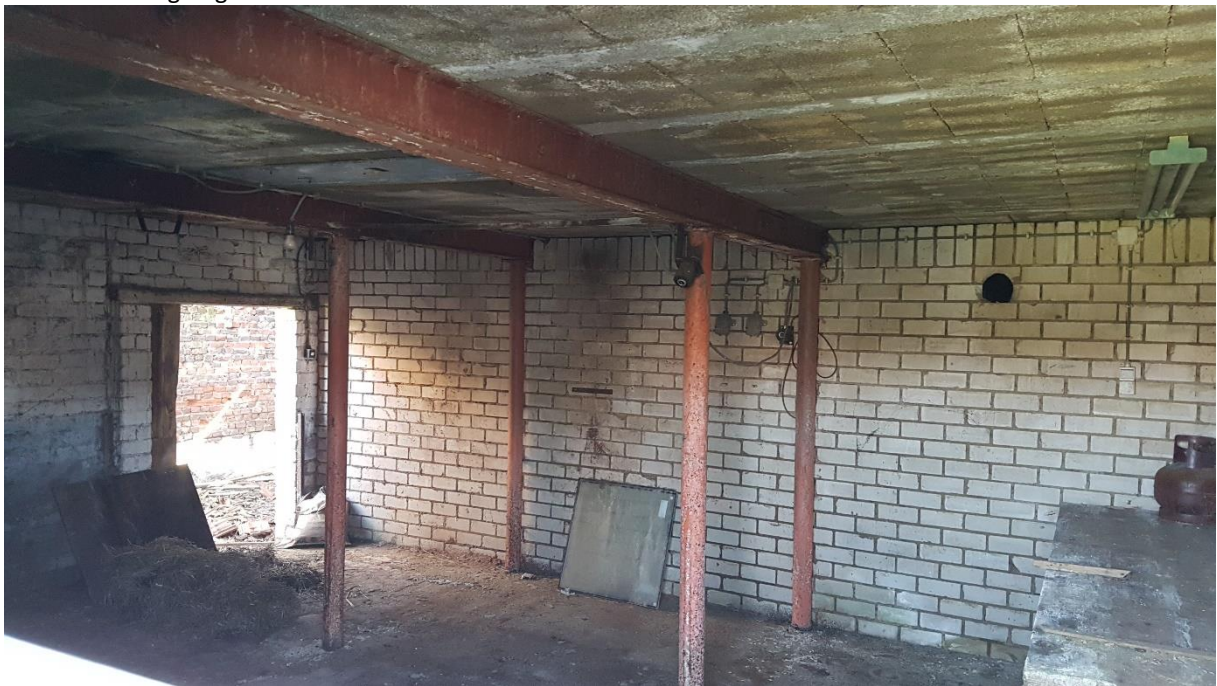
Foto 8: derde garage achter het woonhuis. Deze was ontoegankelijk door dat de hooizolder erboven was ingestort.

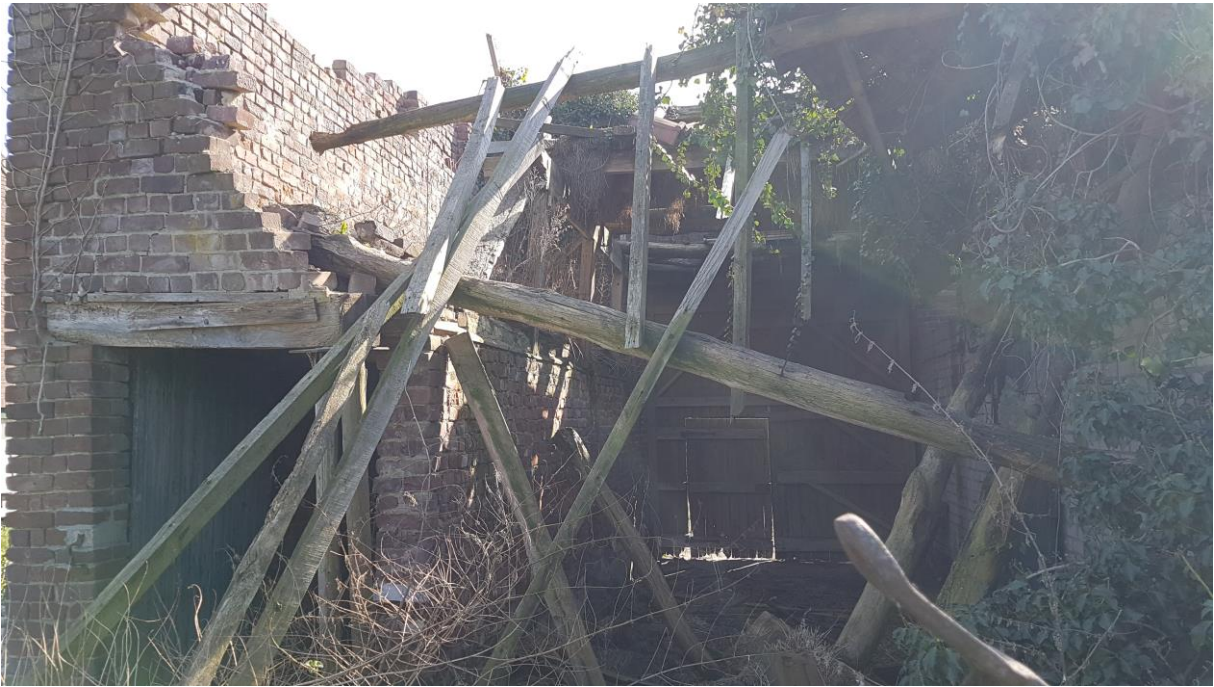
Het woonhuis was ten tijde van het onderzoek niet toegankelijk. In de gevels zitten geen gaten of scheuren. De aansluitende stal en bijbehorende hooizolder waren al een tijd niet in gebruik. De dakconstructie van de hooizolder bestaat volledig uit hout en heeft geen dakbeschot. De twee garages waren op enkele bouwmaterialen na zo goed als leeg. De tweede hooizolder was deels ingestort waardoor de derde garage niet te bereiken was.

Foto 9: de ingestorte hooizolder.

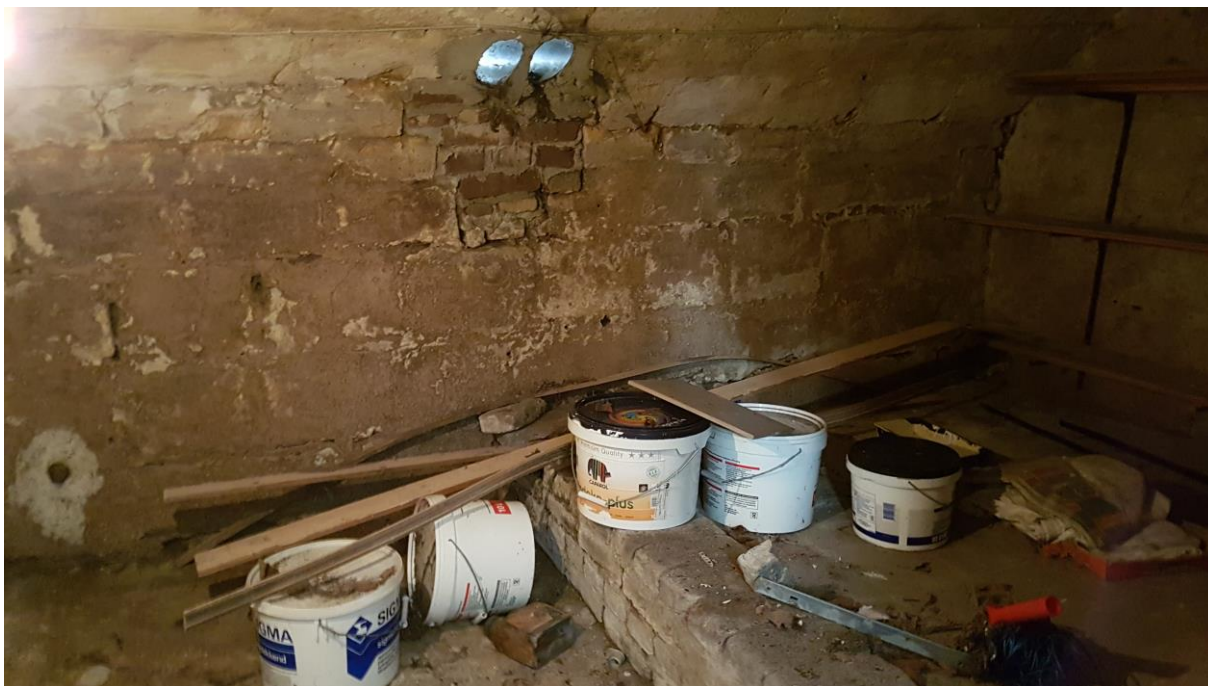
Foto 11: een van de twee kelders onder het hotel met de twee ventilatie kanalen . Hierbinnen zijn geen sporen aangetroffen.

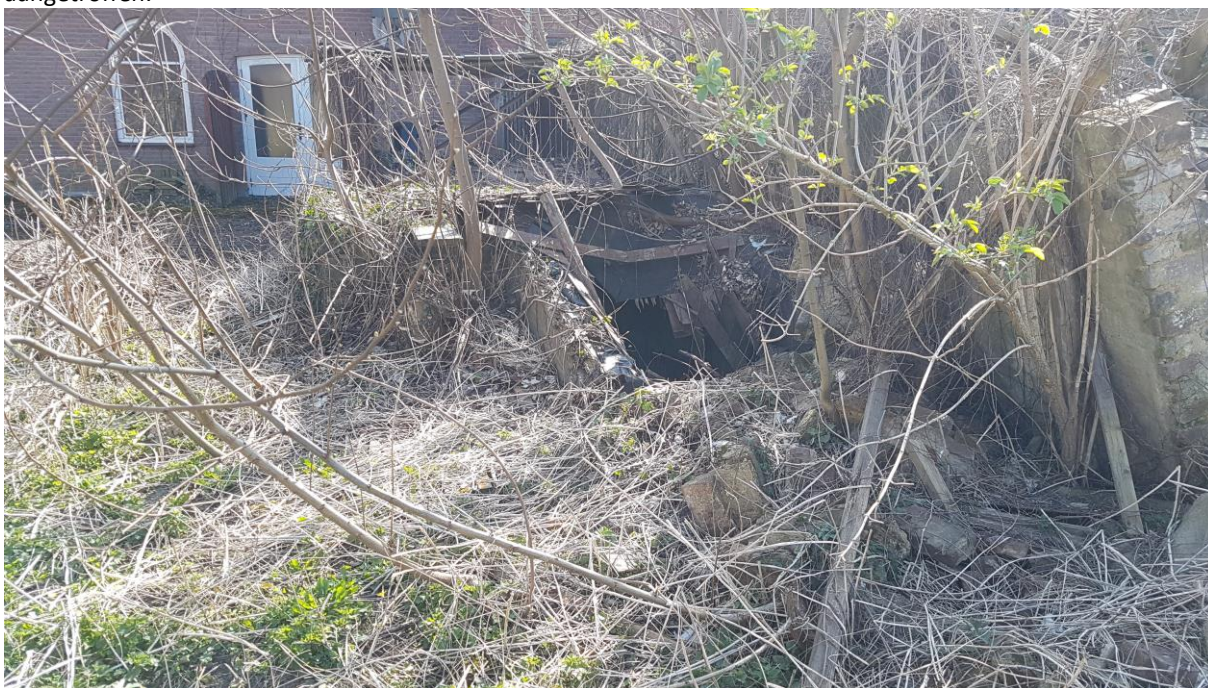
Foto 12: de tweede kelder die niet toegankelijk was vanuit het hotel. Van buiten af te gevaarlijk. Bovenop de planken is een kippenei aangetroffen.

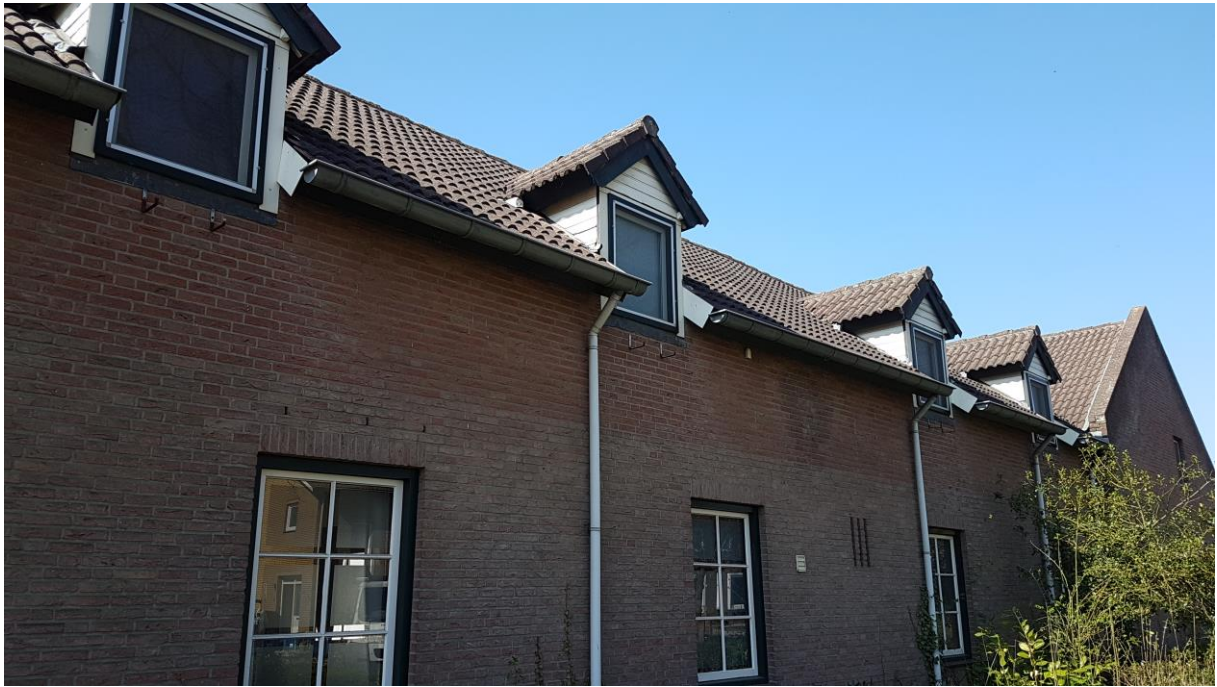
De gewone dwergvleermuis, ingekorven vleermuis, kleine dwergvleermuis en laatvlieger zijn gebouw-bewonende vleermuizen. Door de oude bouwwijze, de oude houtstructuren, openstootvoegen hoog op de gevel, de scheefliggende dakpannen en of loszittende stukken boeiboord bieden alle gebouwen mogelijke verblijfplaatsen voor gebouw-bewonende vleermuissoorten. Tevens is een kelder aanwezig die toegankelijk is voor vleermuizen. De kelder kon echter niet geïnspecteerd worden.

Foto 14: de oostzijde van het hotel heeft meerdere openstootvoegen hoog op de gevel.

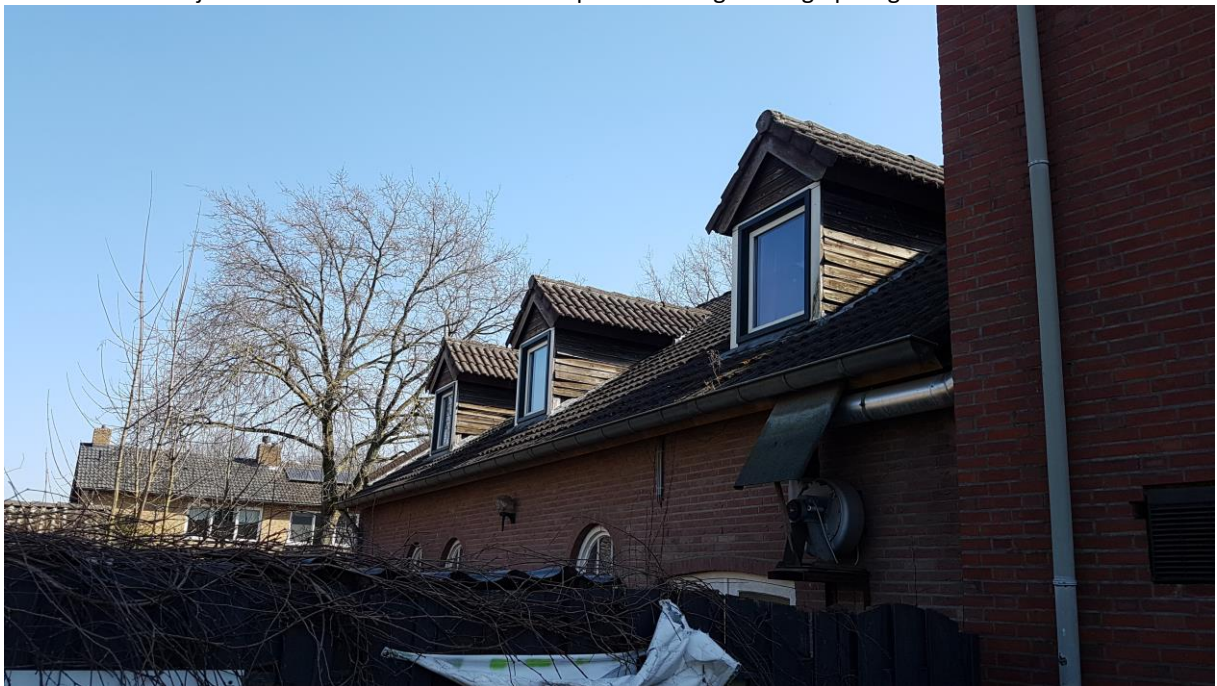
Foto 15: het boeiboord van de kleine dakkapellen aan de noordzijde zit los en er ontbreken delen. Dit biedt mogelijk verblijfplaatsen voor vleermuizen.

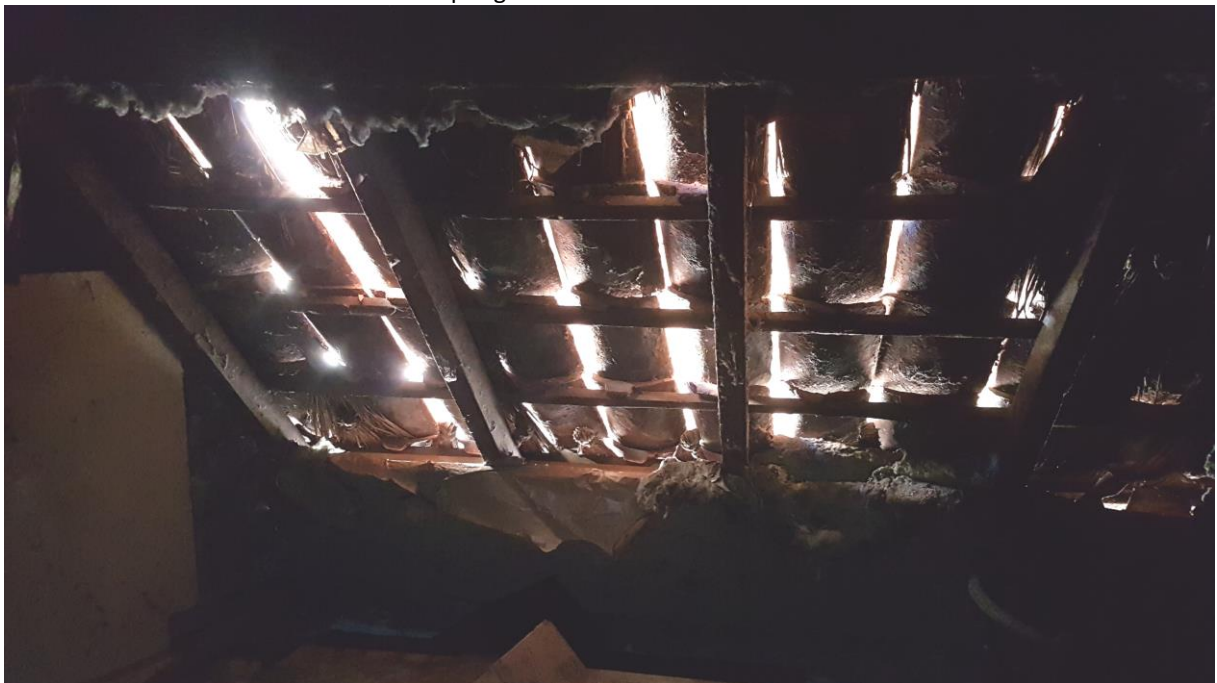
Foto 19: isolatie materiaal wat ernstig beschadigd is.

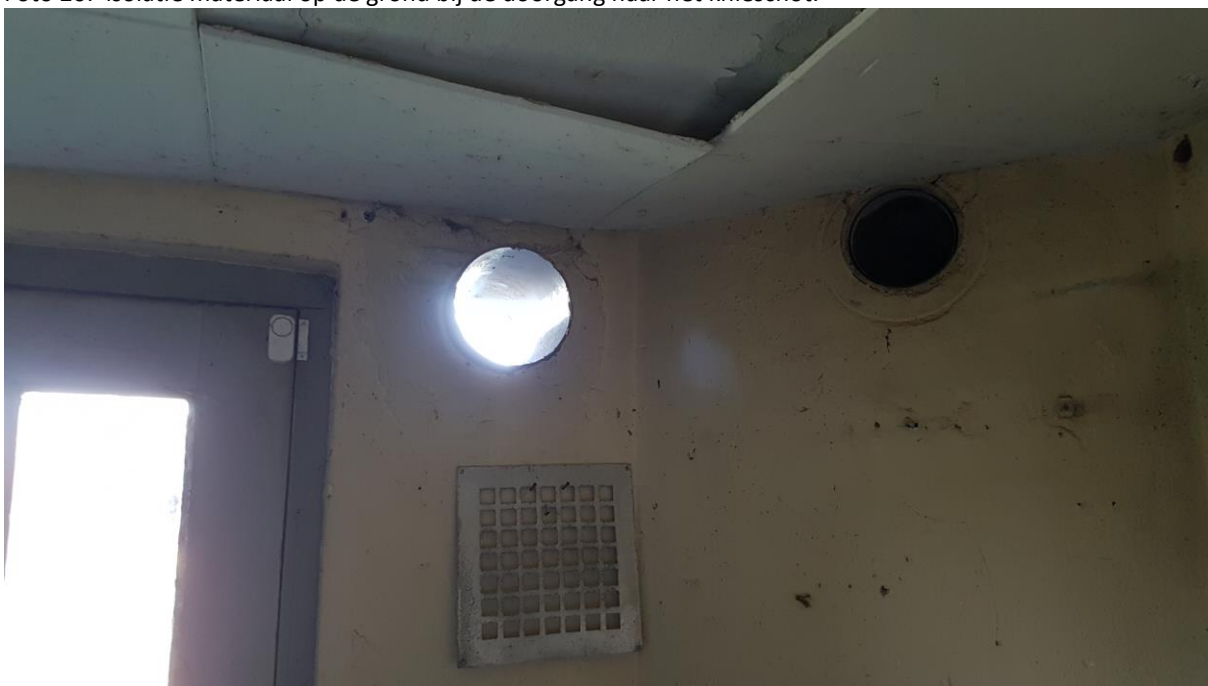
Foto 21: opendoorgang in de gevel van het bruin café.

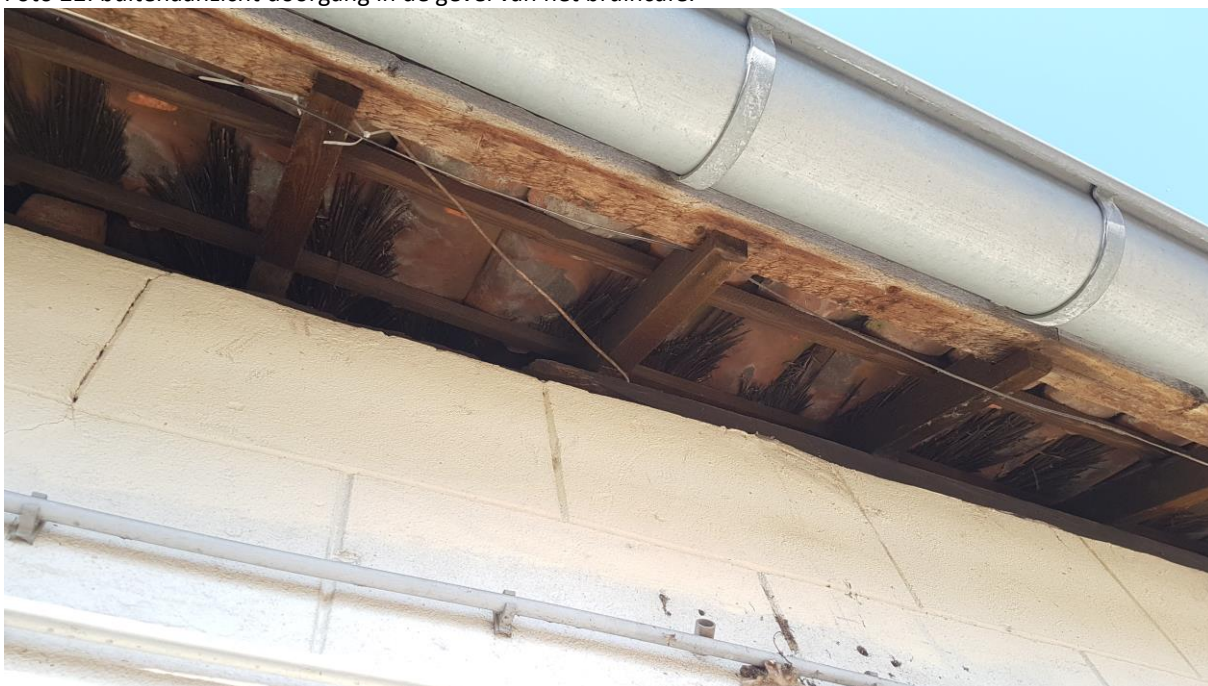
Het bruine café heeft twee verdiepingen. De begane grond is voornamelijk als cafézaal ingericht en een deel als sanitaire ruimte voor zowel het café als de feestzaal. Ook is er een serre. Op de eerste verdieping is een vergader ruimte wat deels in de aanbouw is gelegen. De vloer hier is verhoogd waardoor er een ruimte is waar dieren onderdoor kunnen. Hier zijn meerdere muizenkeutels aangetroffen. In een kleine zijkamer wat voor opslag werd gebruikt, zijn meerdere eieren en eischalen aangetroffen wat duidt op een voorraad van een marterachtige. Ook is hier de dakisolatie ernstig beschadigd door een marter. De zijkamer is verbonden met de feestzaal via het knieschot. Op een paar plekken hebben in het verleden pijpleidingen in de gevel gezeten die verwijderd zijn en waarvan de gaten achter zijn gebleven. Het dak is uitgevoerd met OH dakpannen met strodokken. De dakpannen sluiten niet overal

Foto 23: oude OH dakpannen en strodoeken.

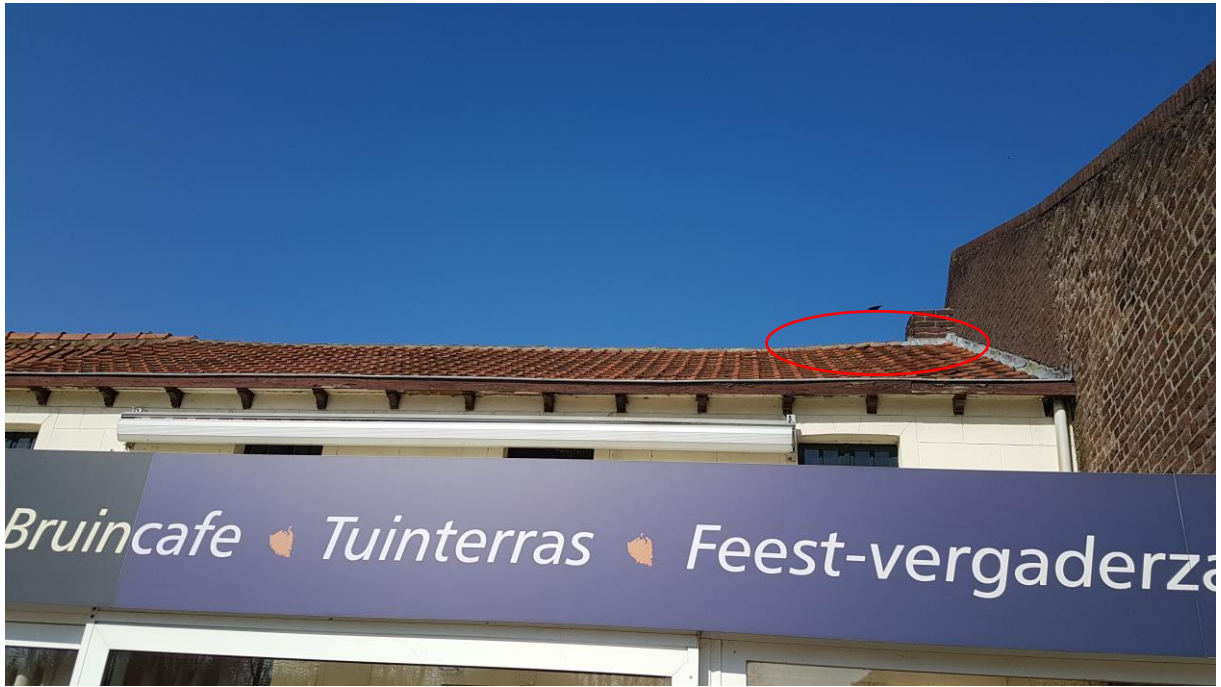
goed aan. Aan de achterzijde is een nieuw stuk aangebouwd met open stootvoegen hoog in de gevel. Aan de zijkant van de uitbouw zit boeiboord waarvan een aantal planken ontbreken.

Foto 24: niet alle dakpannen sluiten netjes aan.

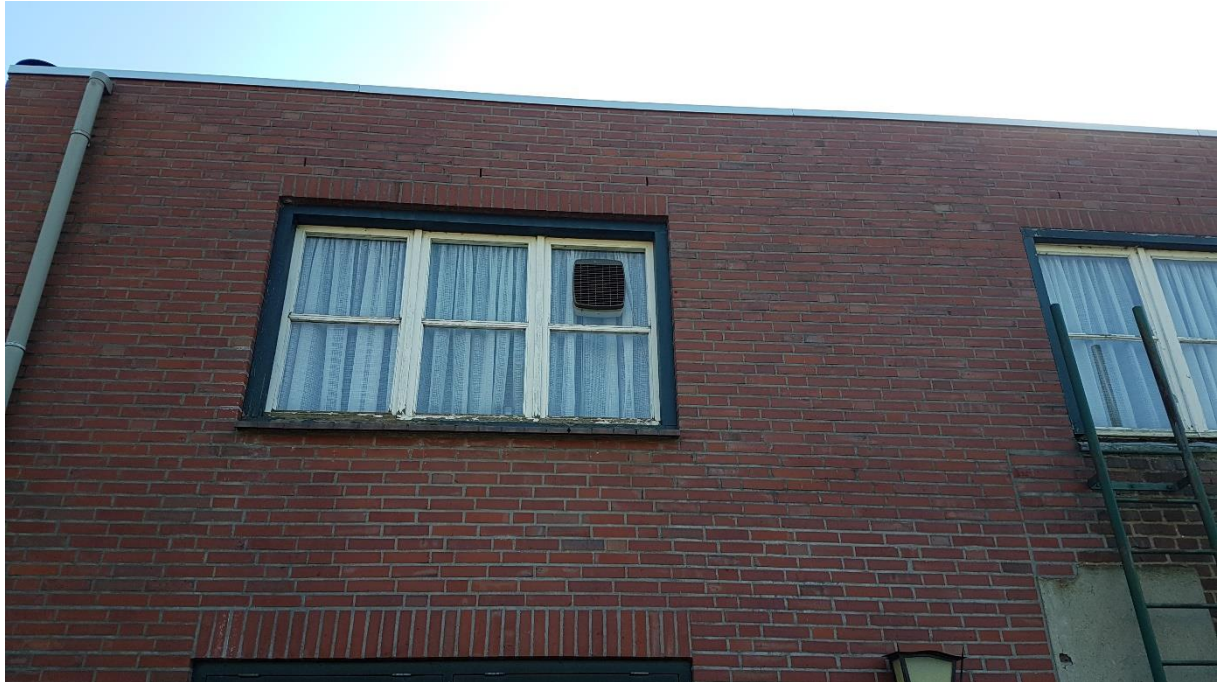
Foto 25: nieuw aangebouwde deel heeft openstootvoegen hoog op de gevel zitten.

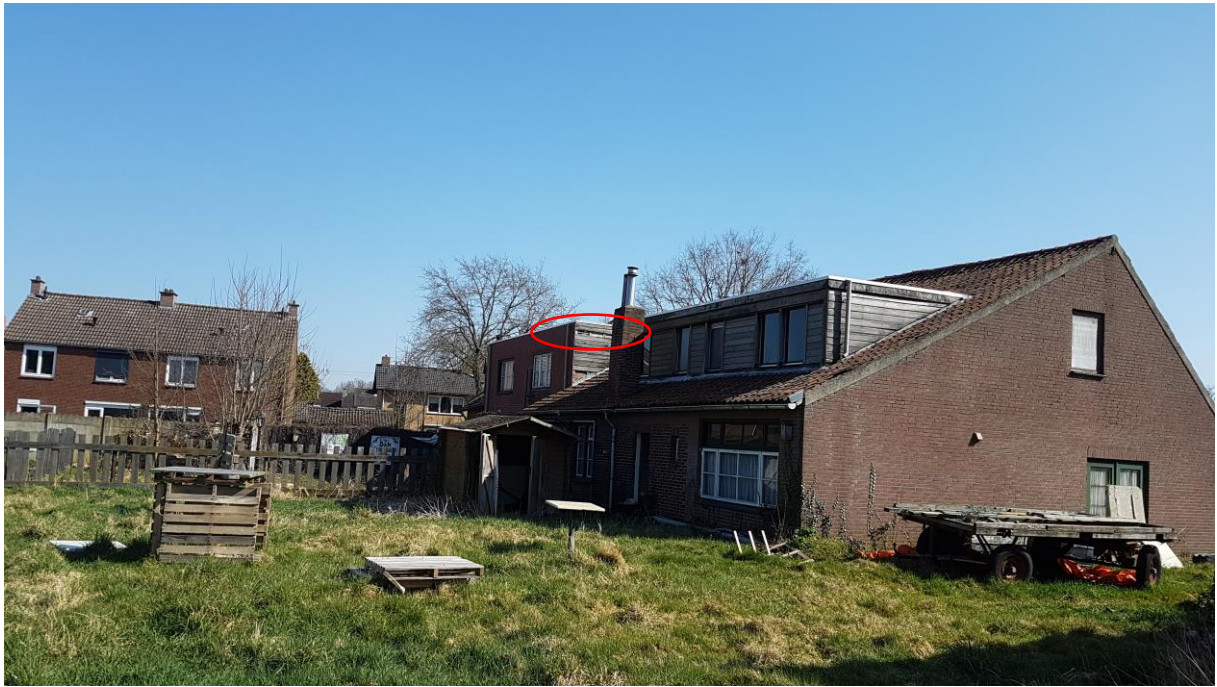
Foto 26: het boeiboord aan de zijkanten van de nieuwe aangebouwde delen is in slechte staat en ontbreekt soms.

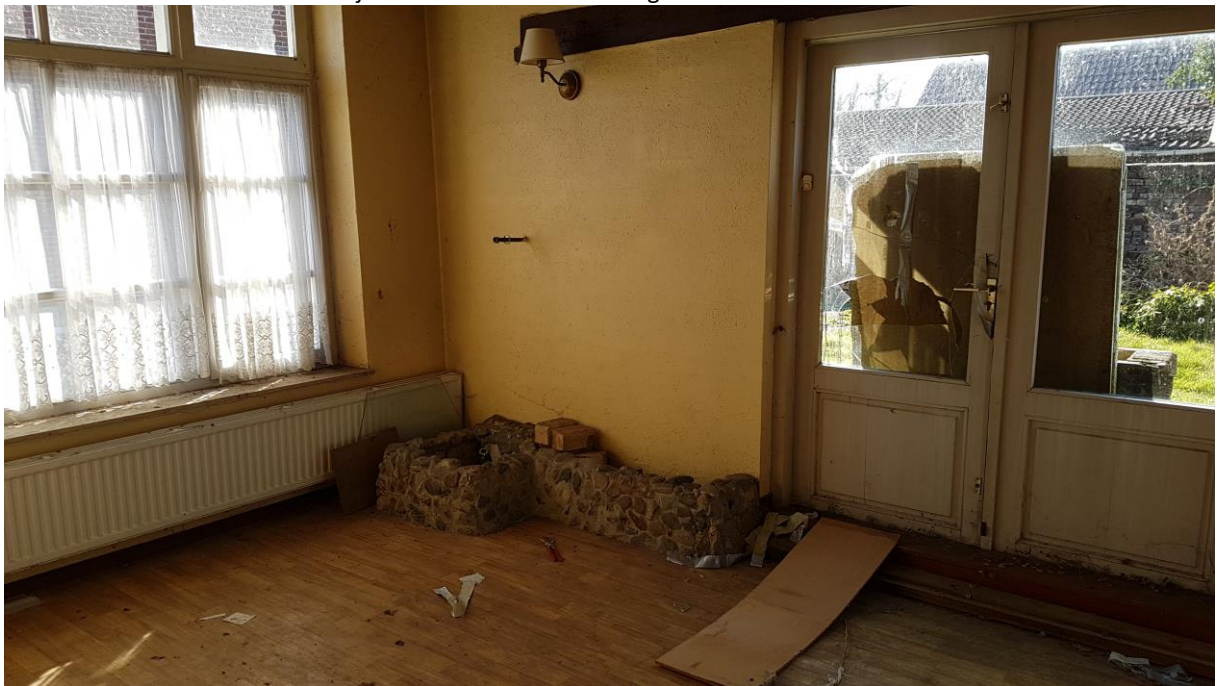
De feestzaal bestaat uit twee verdiepingen. De begane grond is grotendeels als feestzaal ingericht met erachter sanitaire voorzieningen. Het raam in de zijgevel is kapot. Op de vloer is een voorvleugel aangetroffen van de grote vos of kleine vos. Ook zijn er een aantal afgebeten veren aangetroffen. Op de eerste verdieping zijn een aantal kamers en een sanitair. Op de vloer van de overloop en de kamers zijn vele uitwerpselen van een marterachtige aangetroffen. Achter het knieschot van de overloop lage vele hopen isolatiemateriaal en buizen wat mogelijk een nest van een marterachtige kan zijn. Op meerdere plaatsen was het dakbeschot beschadigd en hingen er plukken isolatiemateriaal uit. Buiten bij de zuidwestelijke hoek van de feestzaal zijn de fecaliën van een egel aangetroffen.

Foto 27: kapotte raam in de zijgevel van de feestzaal.

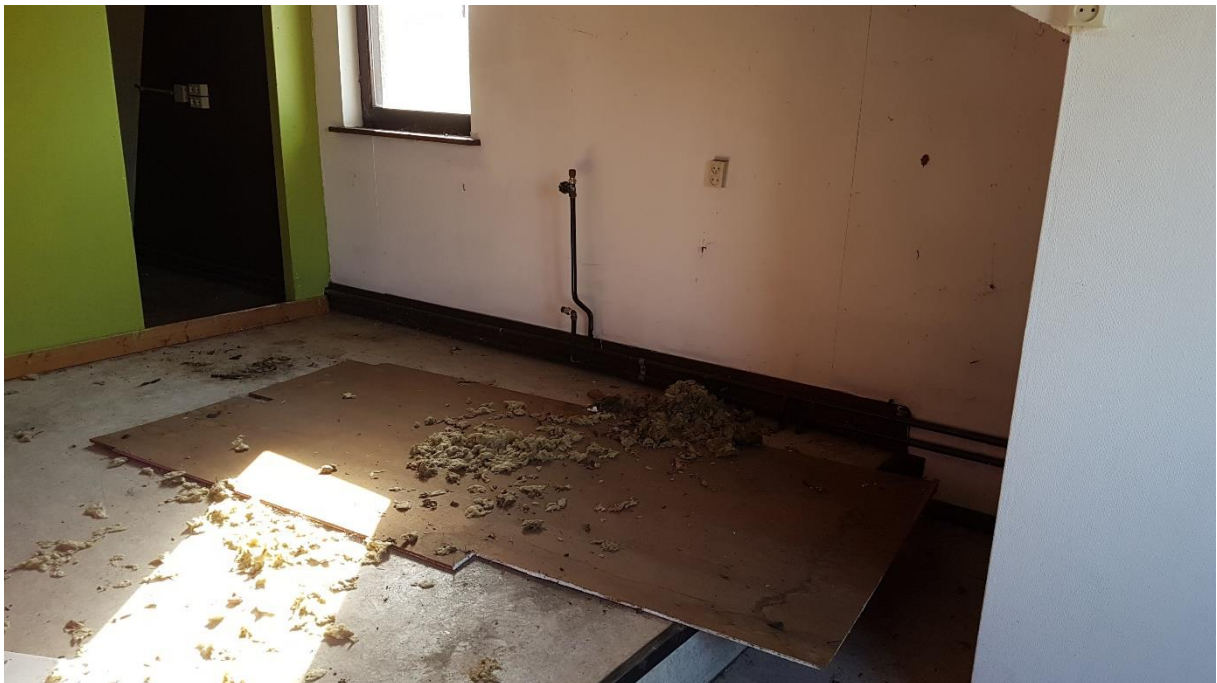
Foto 33: beschadigd isolatiemateriaal en plafondplaten op de grond .
