**Verkennd bodemonderzoek**  
**Heerweg 40-42 te Echt**  
(2109/096/SBU-01, versie 0)

## Verkendend bodemonderzoek

Heerweg 40-42 te Echt

2109/096/SBU-01

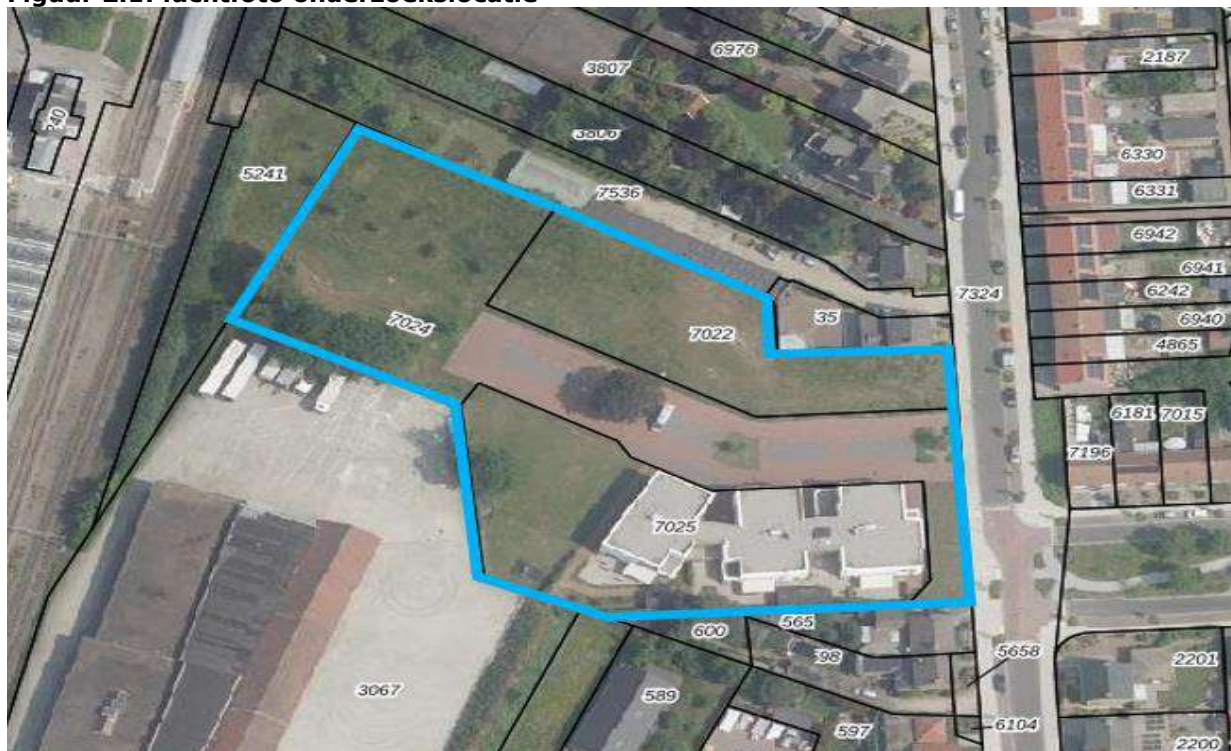
**Figuur 2.1: luchtfoto onderzoekslocatie**

De kadastrale gegevens van de onderzoekslocatie zijn weergegeven in bijlage 1. Een situatietekening is weergegeven in bijlage 2. Foto's van de onderzoekslocatie zijn toegevoegd in bijlage 9. De ligging van de locatie is weergegeven in de volgende figuur.
