# Vooronderzoek NEN 5725 Middelveld III te Susteren (Gemeente Echt-Susteren)

Aeres Milieu Projectnummer : AM23257  
Status rapport : Definitief (versie 1)  
Datum : 12 juli 2023

Opdrachtgever : Kragten  
Schoolstraat 8  
6049 BN Herten

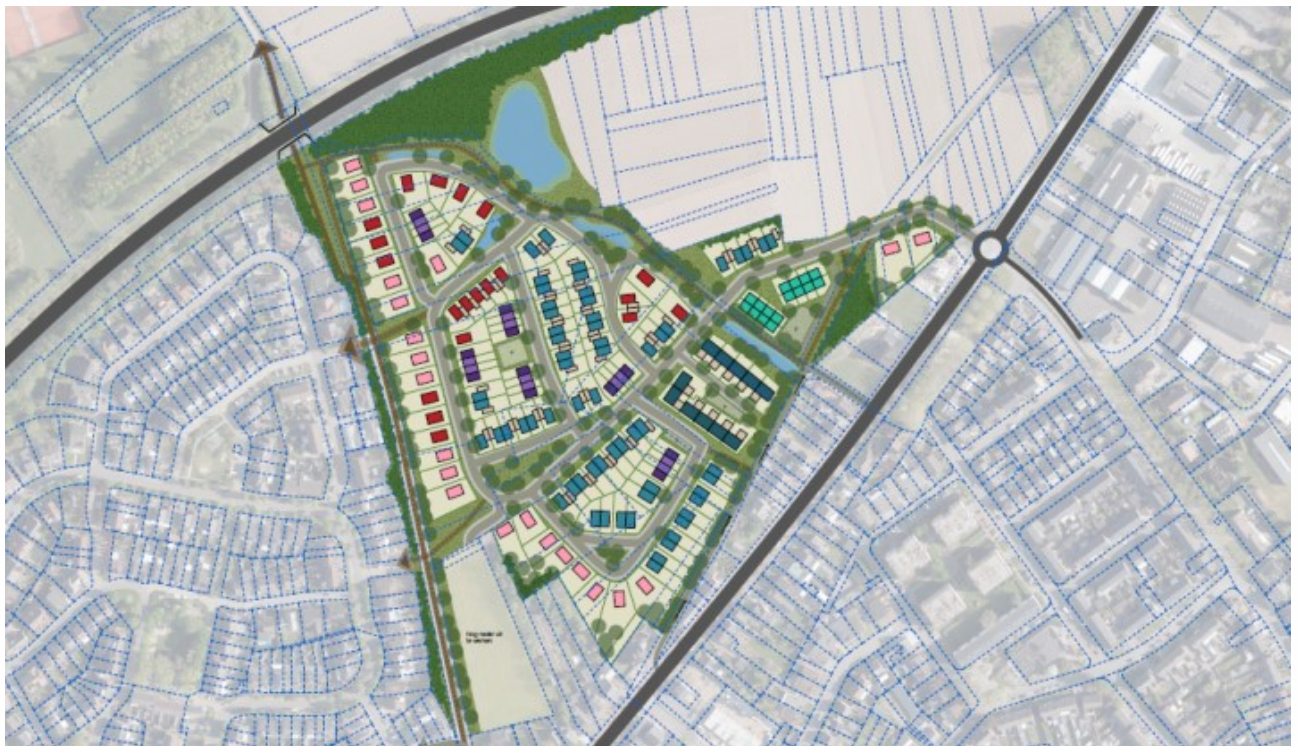
Dit vooronderzoek is uitgevoerd in verband met de beoogde herontwikkeling van het gebied. Binnen het gebied is nieuwbouwproject Middelveld III voorzien. Het gebied kent momenteel grotendeels een agrarisch gebruik (akkerland) en voor een klein deel bos. Het gebied heeft een oppervlakte van circa 10 hectare. Een voorlopig schetsontwerp van het woningbouwplan is weergegeven in afbeelding 1.

*Afbeelding 1: voorlopig schetsontwerp woningbouwplan Middelveld III Susteren (bron schetsontwerp: gemeente Echt-Susteren)*

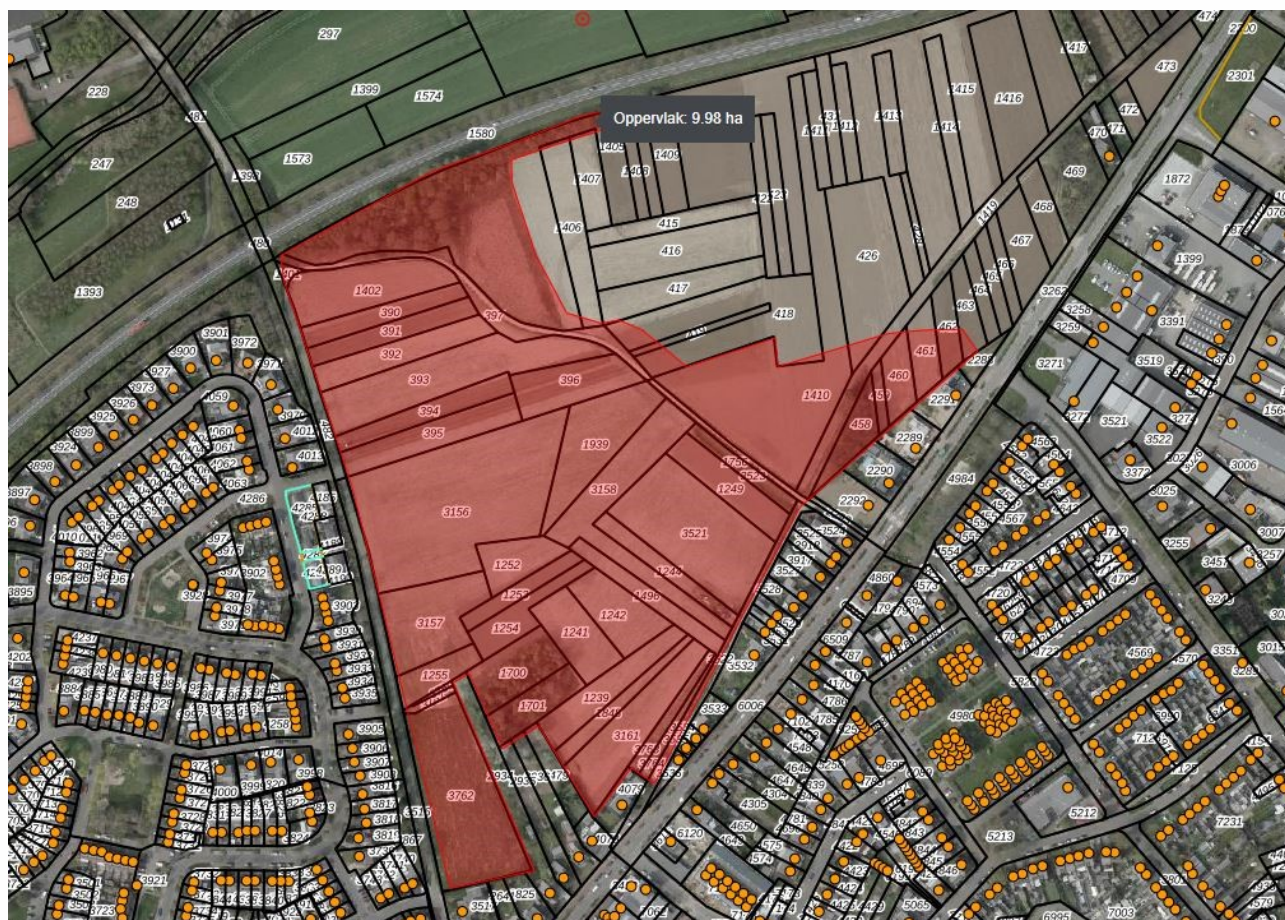
Afbeelding 2: begrenzing onderzoekslocatie (bron luchtfoto: ArcGIS)

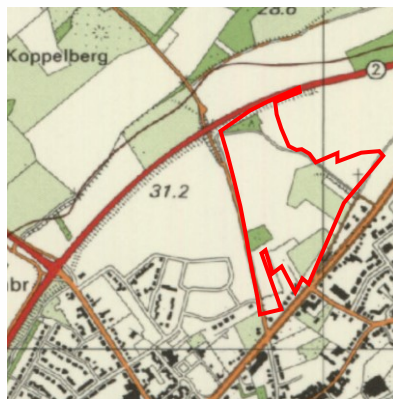
jaartal 1990

Afbeelding 2: geraadpleegde historische kaarten (bron kaarten: topotijdreis.nl)

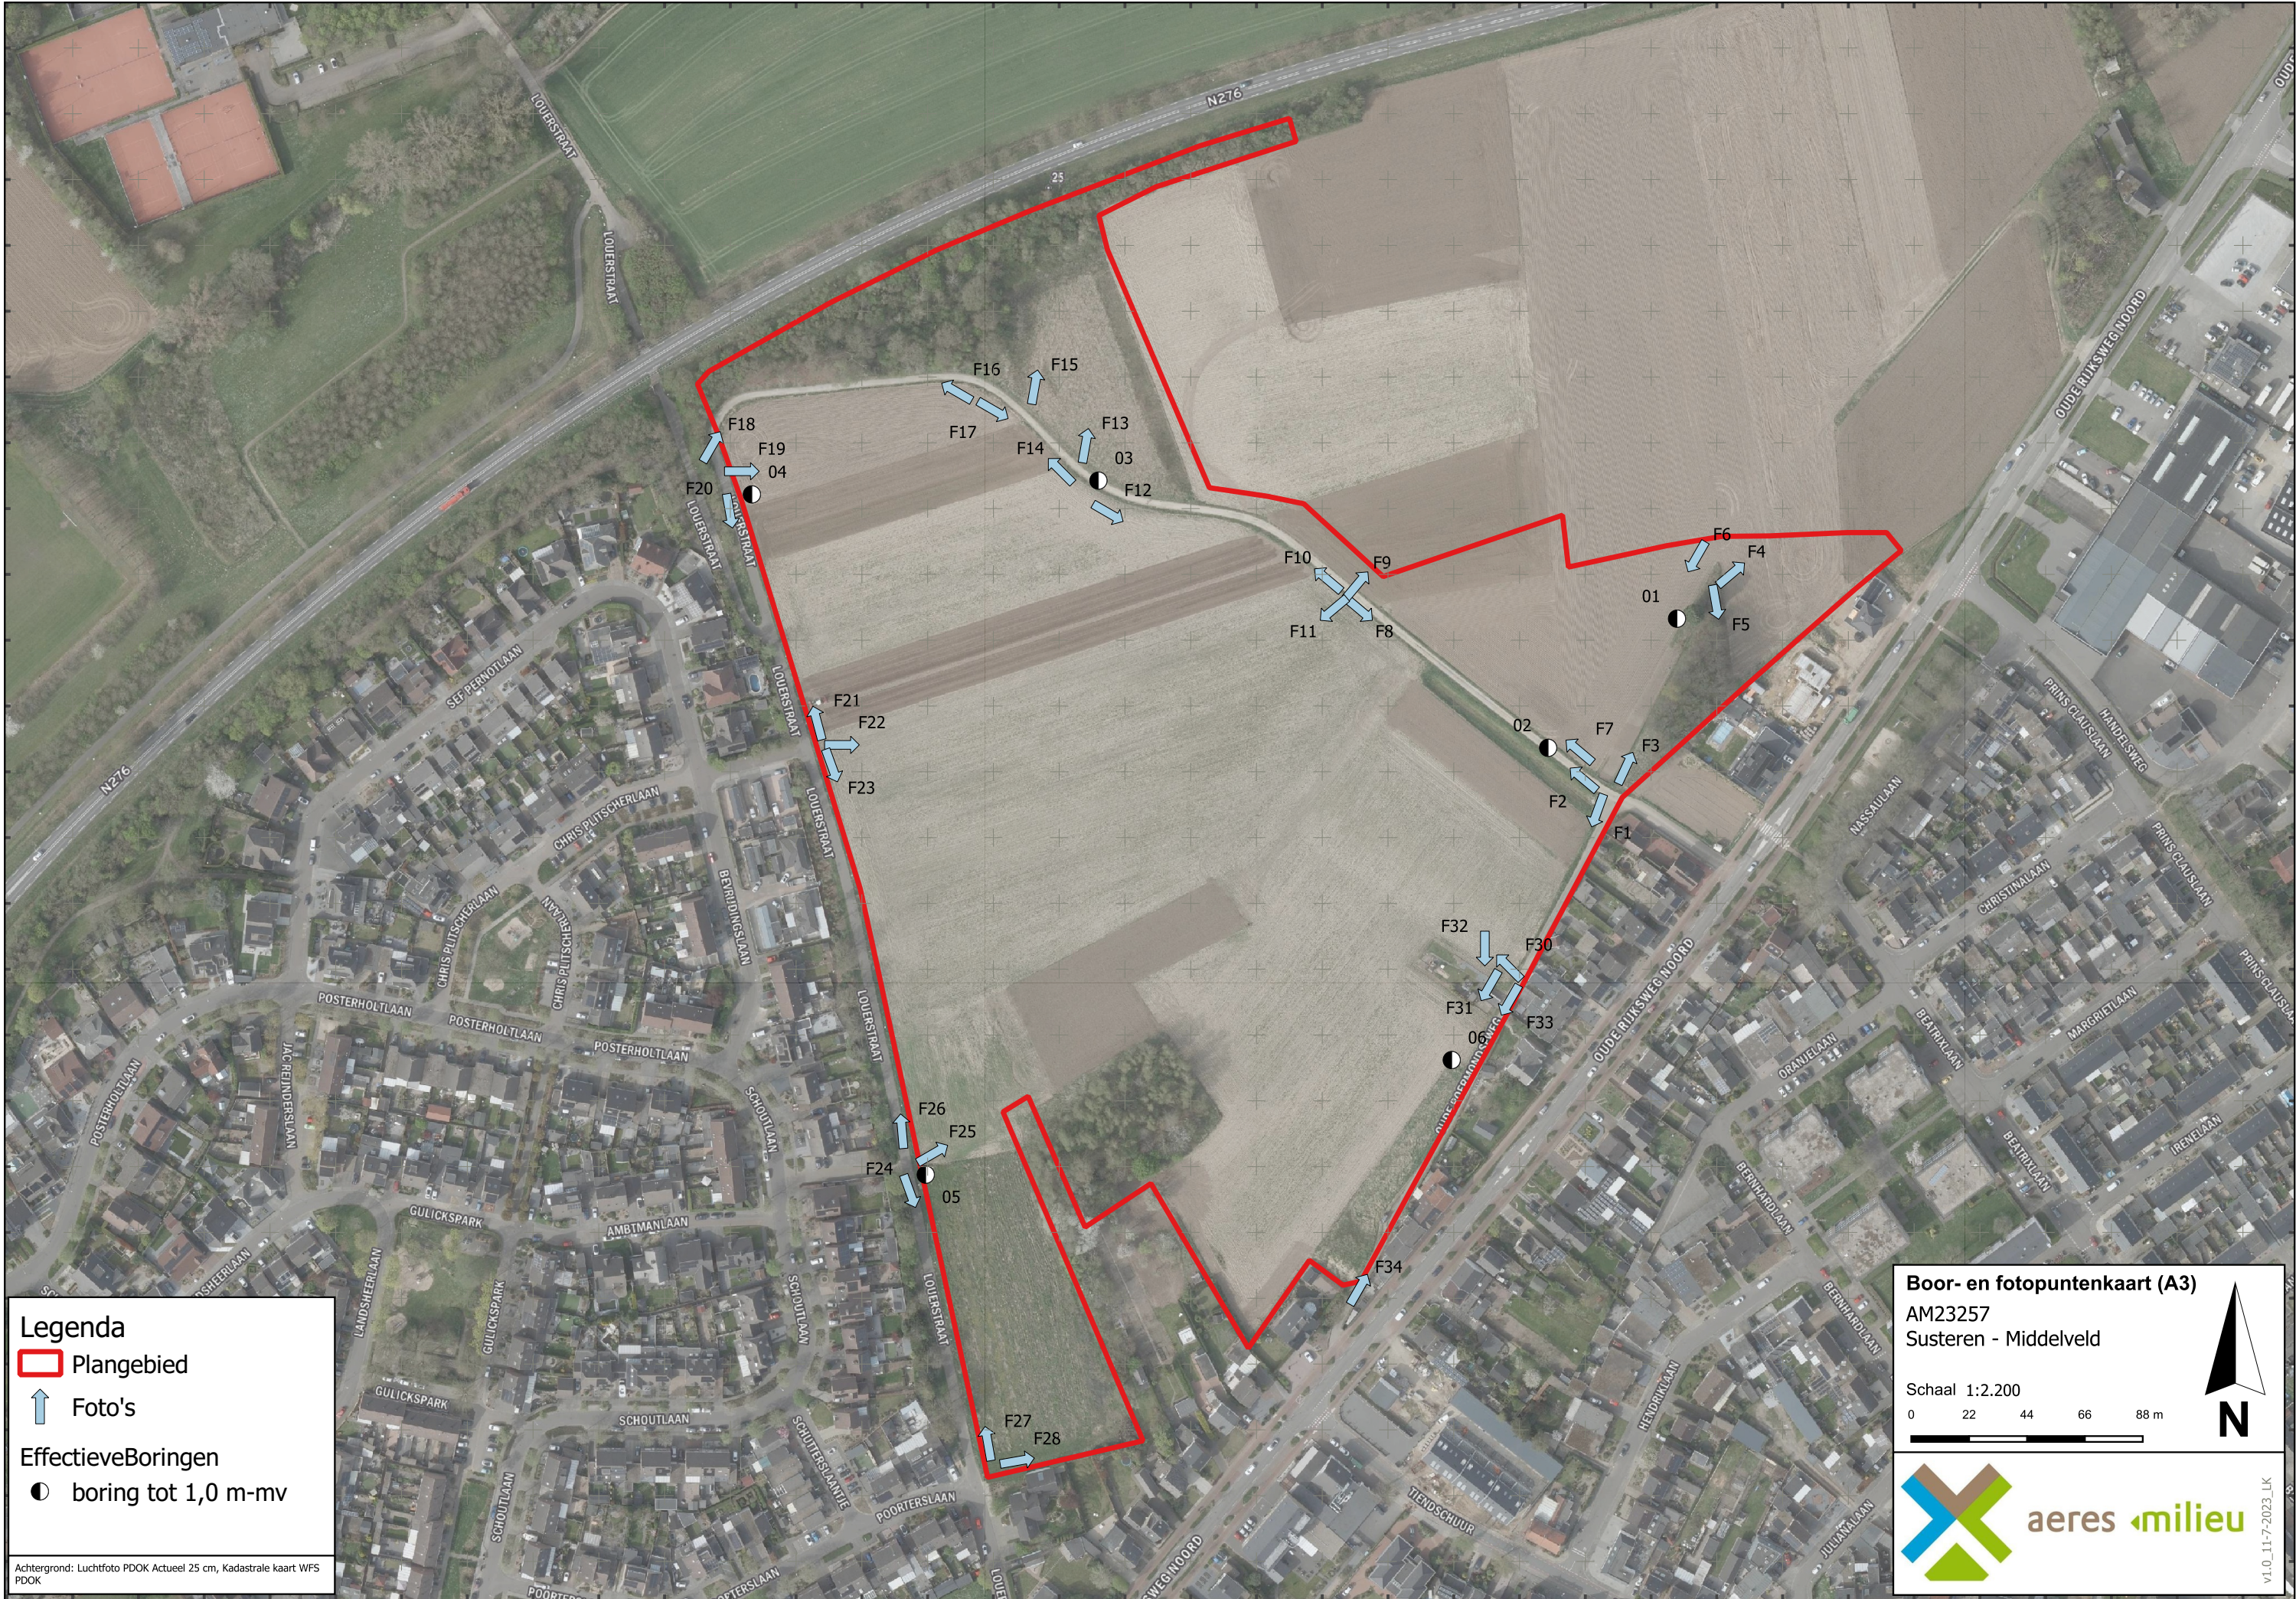
**Boor- en fotopuntenkaart (A3)**  
AM23257  
Susteren - Middelveld

Situatietekening onderzoekslocatie met fotopunten en boorpunten

Om een beeld te krijgen van de bodemopbouw zijn verspreid over het plangebied 6 profileringsboringen geplaatst tot 1,0 meter beneden maaiveld. De boringen 2 en 3 zijn geplaatst in het half verharde pad. De boringen 1, 4, 5 en 6 zijn verdeeld over de agrarische percelen.
