Brug Maaseik Echt-Susteren

Vooronderzoek CTE - OO

Datum: 2 juni 2023 - Kenmerk: 2023-B-001-HO-01

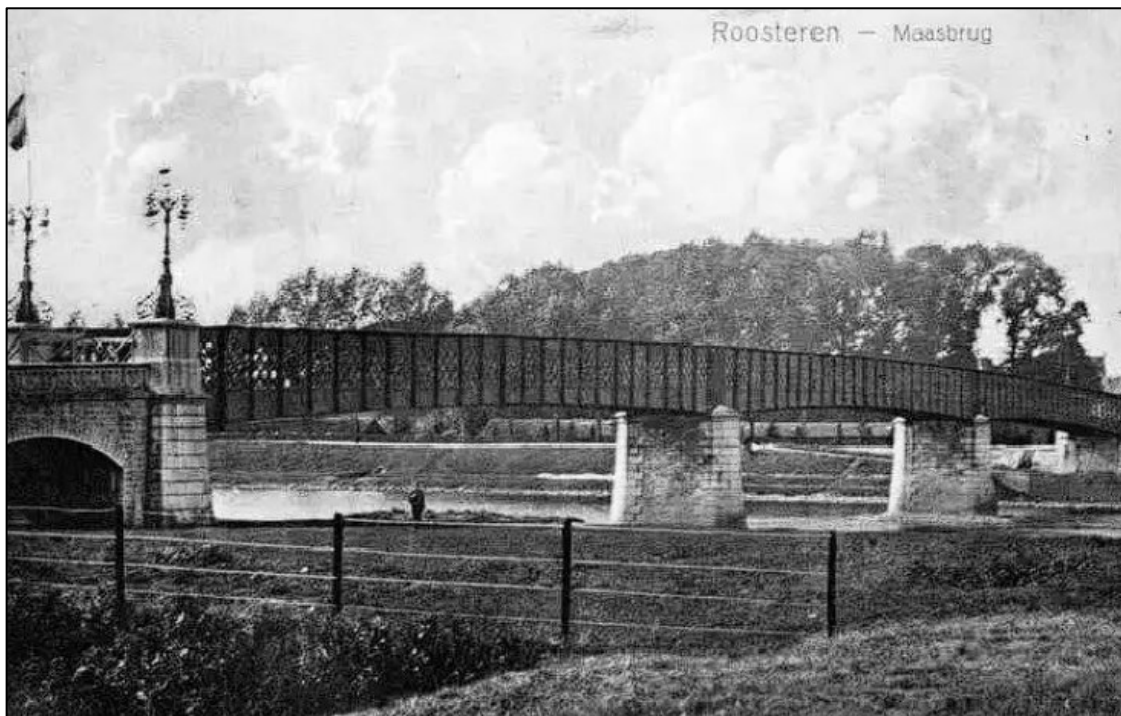
**Figuur 8 De brug, genomen vanop de Nederlandse oever.**

Een foto genomen vanaf de Nederlandse kant en toont zowel de draadversperring op enige afstand van de Maas als de blokkering van de brug zelf. Daarnaast zien we ook de wapperende vlaggen van Nederland en Duitsland, exact op de plaatsen waar W. Böttger ze bijtekende op de kaart die hij naar zijn zonen stuurde.

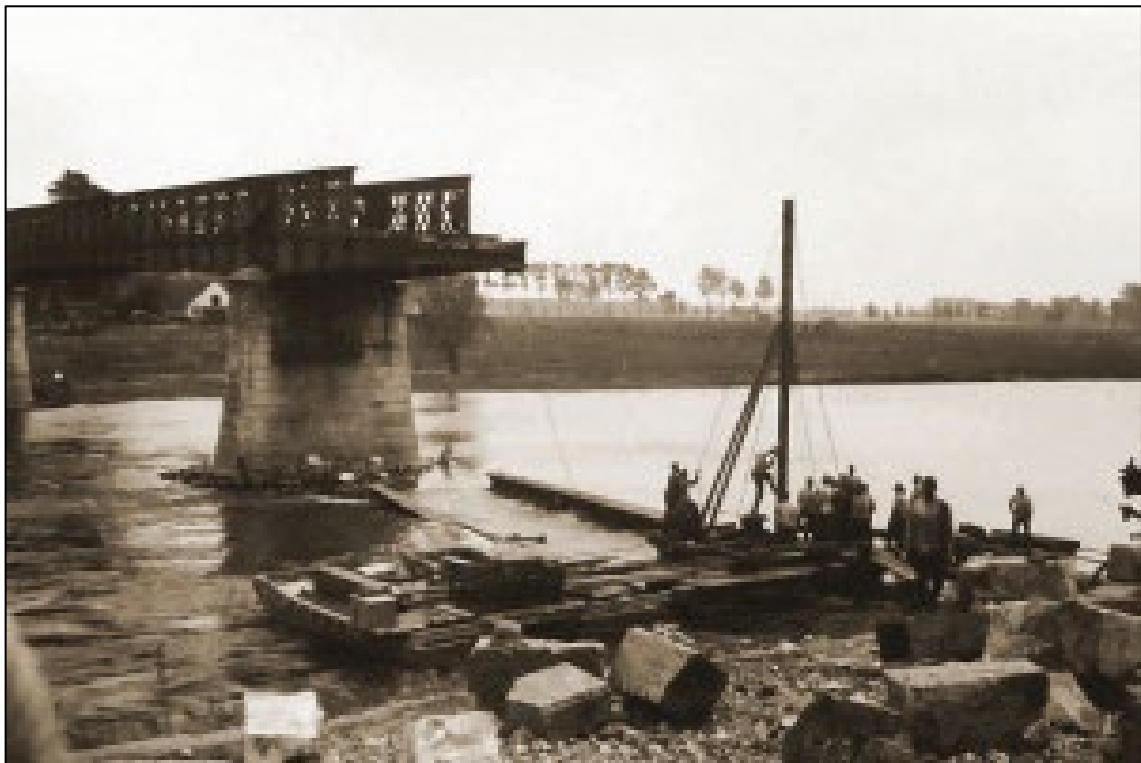
**Figuur 10 Duitse genie voert herstellingswerken uit aan de vernielde Maasbrug van Maaseik. (bron: Achttiendaagseveldtocht.be)**
