**RAPPORT**  
**Vooronderzoek NEN 5725**  
**kadastraal perceel sectie AA, nr. 901**  
**aan de Wolfsberg te Pey-Echt**

Aeres Milieu projectnummer AM20002

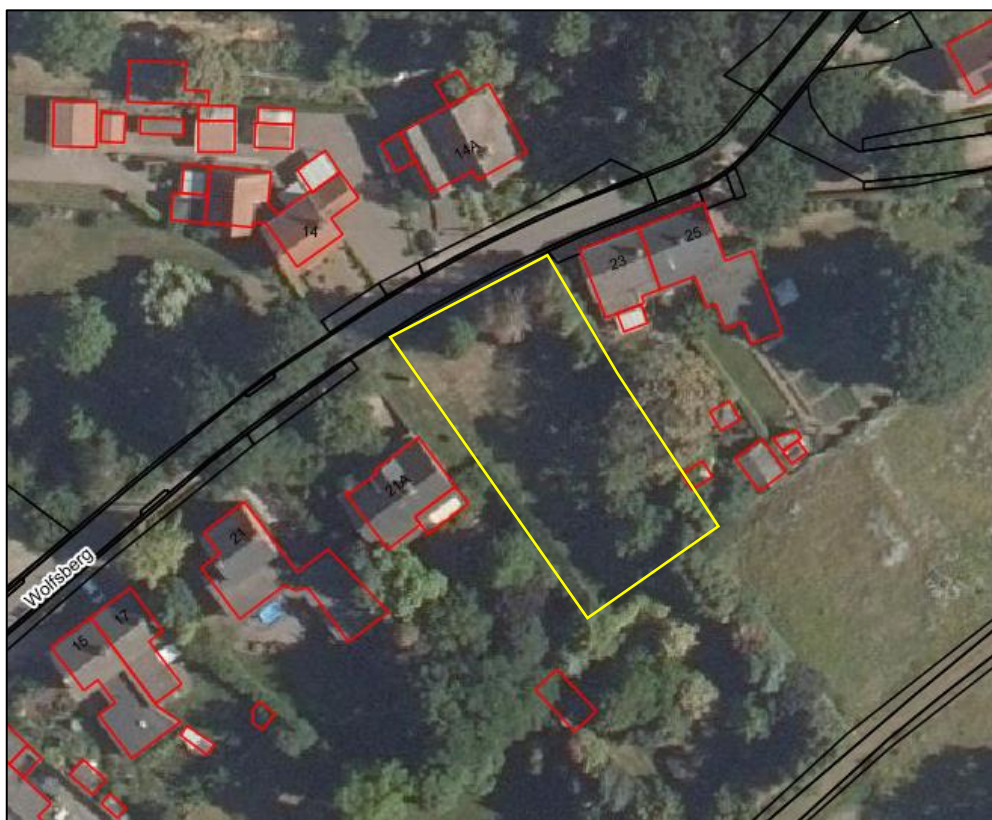
Afbeelding 1: luchtfoto van de onderzoekslocatie (bron: PDOK-viewer)

Op onderstaande luchtfoto is de ligging van de onderzoekslocatie weergegeven.

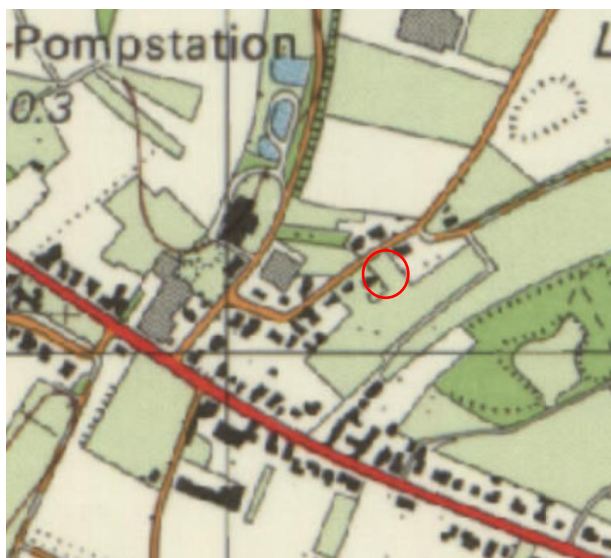
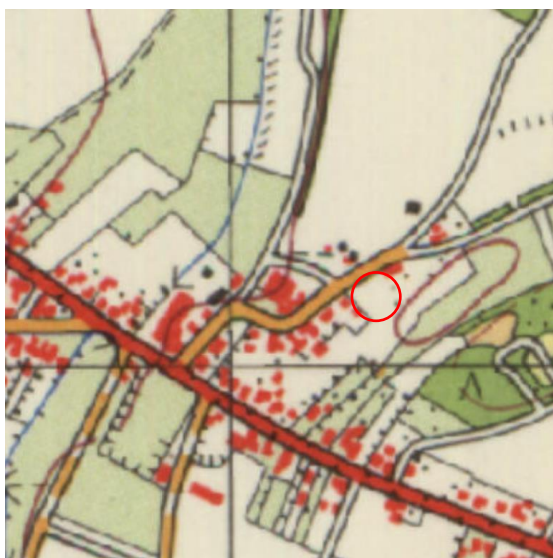
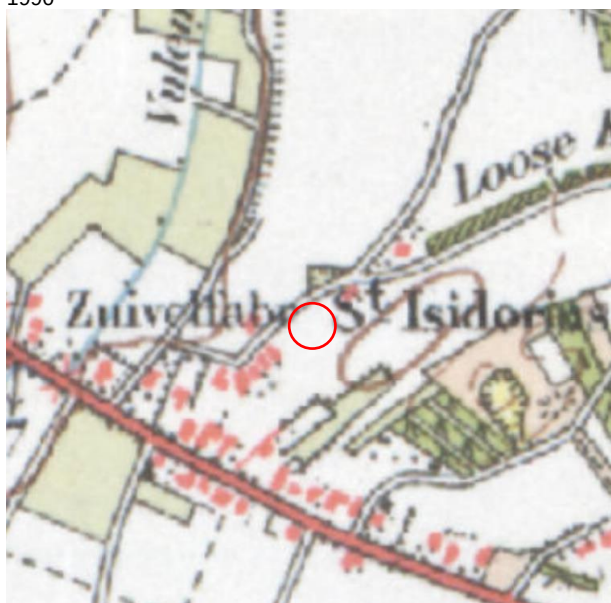
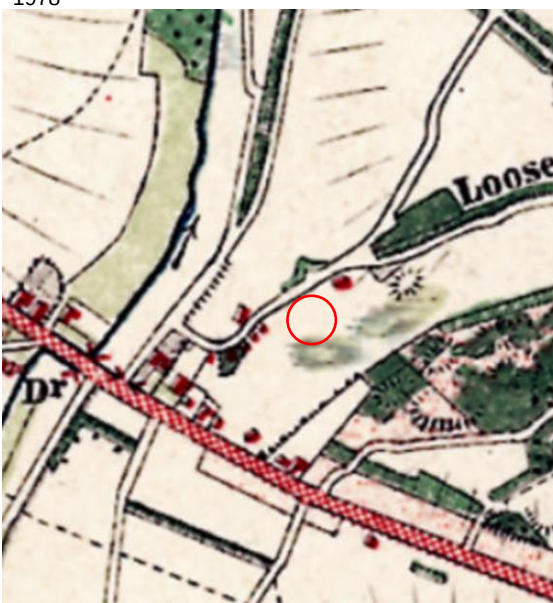
Afbeelding 2: geraadpleegde historische kaarten (Bron kaarten: [topotijdreis.nl](http://topotijdreis.nl))

In het kader van het vooronderzoek is historisch kaartmateriaal [[www.topotijdreis.nl](http://www.topotijdreis.nl)] bestudeerd. Hieruit is af te leiden dat de onderzoekslocatie altijd onbebouwd is geweest (braak of akkerland). De stratenstructuur met de Wolfsberg en Lozekampsteeg is al omstreeks 1898 zichtbaar net als de noordoostelijk aanwezige woning (Wolfsberg 23 en 25). In de jaren 1970 neemt noord- en zuidwestelijk van het plangebied de bebouwing toe. Omstreeks 1976 is westelijk van het plangebied een woning (nr. 21a) gebouwd.

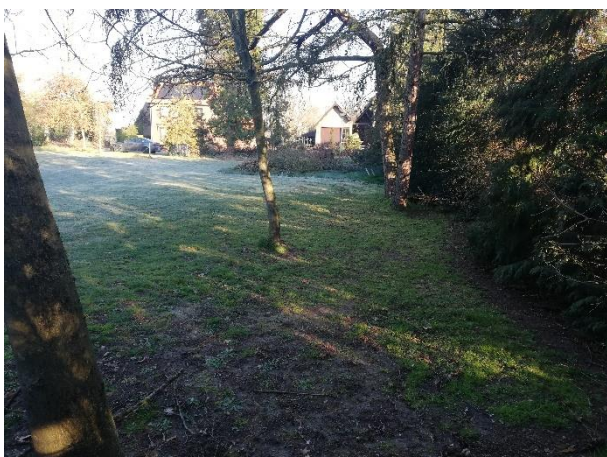
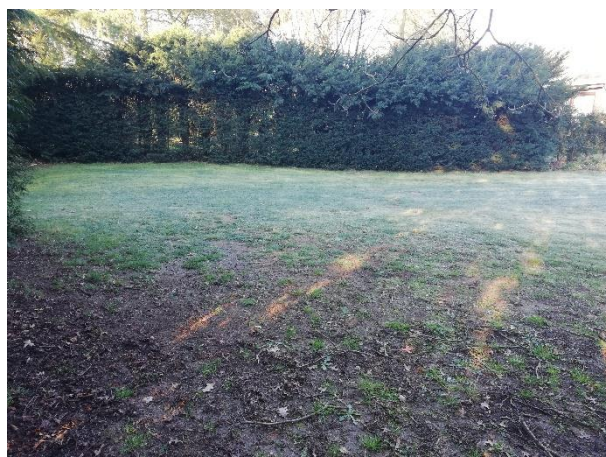
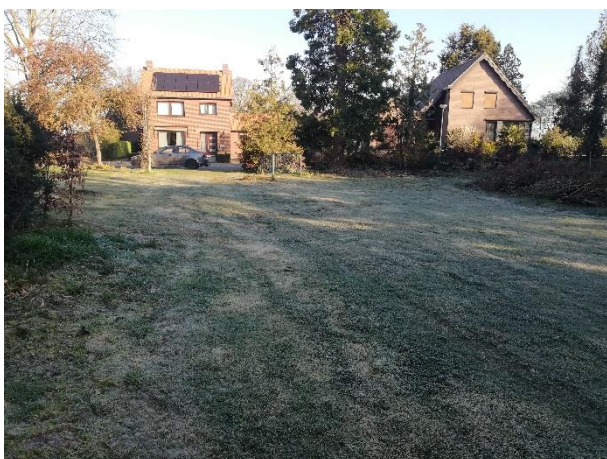
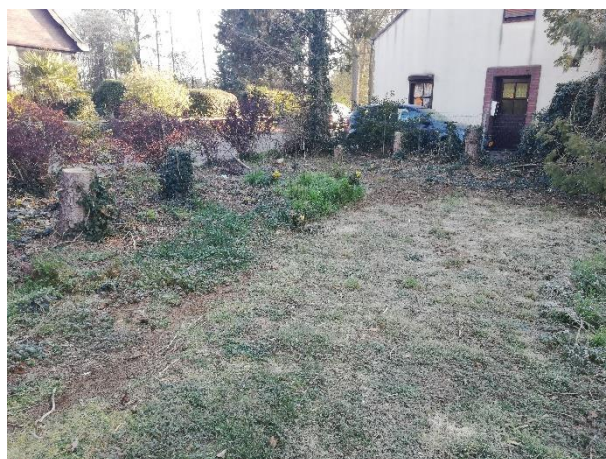
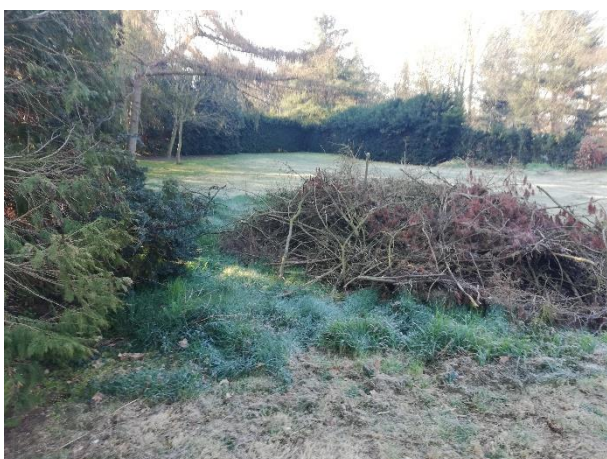
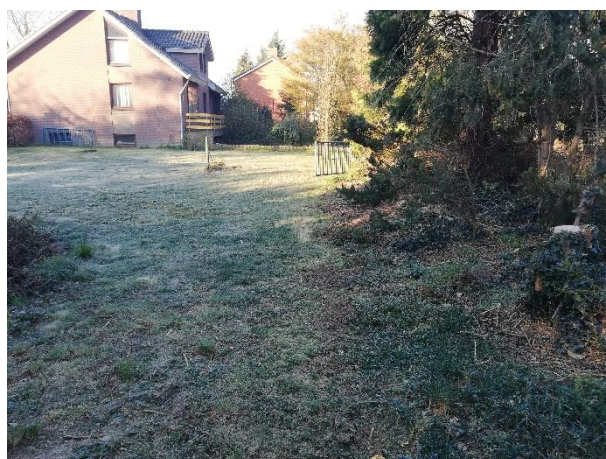
Foto's onderzoekslocatie

De onderzoekslocatie is in gebruik als tuin (gazon). Noord-, oost- en zuidelijk zijn bomen aanwezig. Enkele bomen zijn recent gekapt waarvan nog resten op het terrein aanwezig zijn. Er is geen bebouwing waargenomen. Tijdens de veldinspectie is op het maaiveld en de direct aangrenzende percelen visueel geen asbestverdacht materiaal aangetroffen.

Er zijn geen waarnemingen gedaan welke wijzen op de aanwezigheid van bodemverontreinigingen of bronnen van verontreinigingen. Een fotoreportage van de onderzoekslocatie is opgenomen in bijlage 2.
