# bodeminzicht

### vooronderzoek

#### Pastoor Cramerstraat 19 te Echt

*Projectnaam* Pastoor Cramerstraat 19 te Echt  
*Projectnummer* B2768

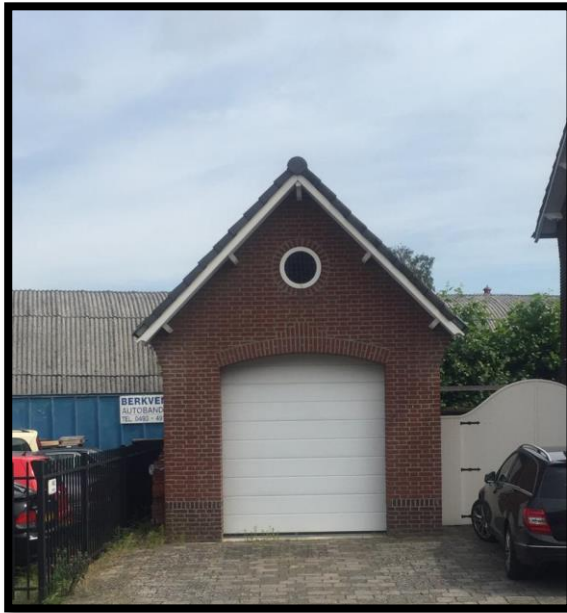
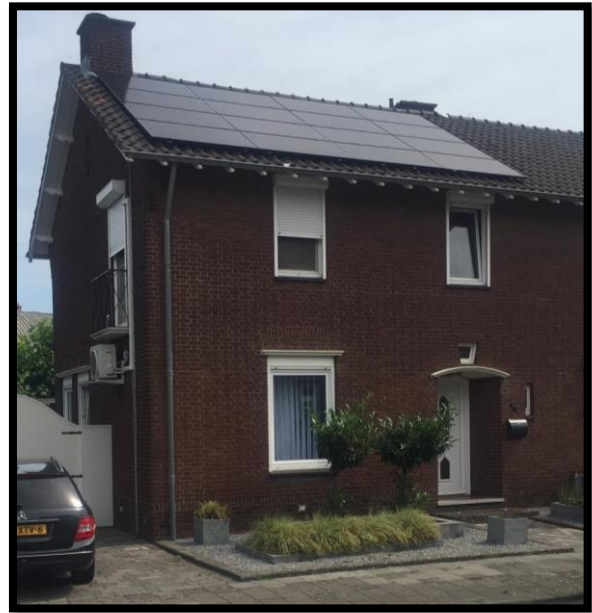
Foto's voorzijde

| | | bron | bijlage |
|---|---|---|---|
| <i>maaiveld</i> | Het maaiveld is verhard met klinkers en tegels, inpandig is sprake van betonvloeren. Er is sprake van enkele onverharde bloem- en plantenperken en een gazon van kunstgras. | G | 2 |
| <i>bebouwing</i> | De woning en garage zijn opgetrokken uit bakstenen en voorzien van dakpannen. Het tuinhuis is opgetrokken uit hout en voorzien van plat dak. | G | 2 |
