## VOORONDERZOEK

**Molenweg 95**  
**Koningsbosch**  
kenmerk HMB B.V.: 22212301H

### Molenweg 95 Koningsbosch

kenmerk HMB B.V.: 22212301H

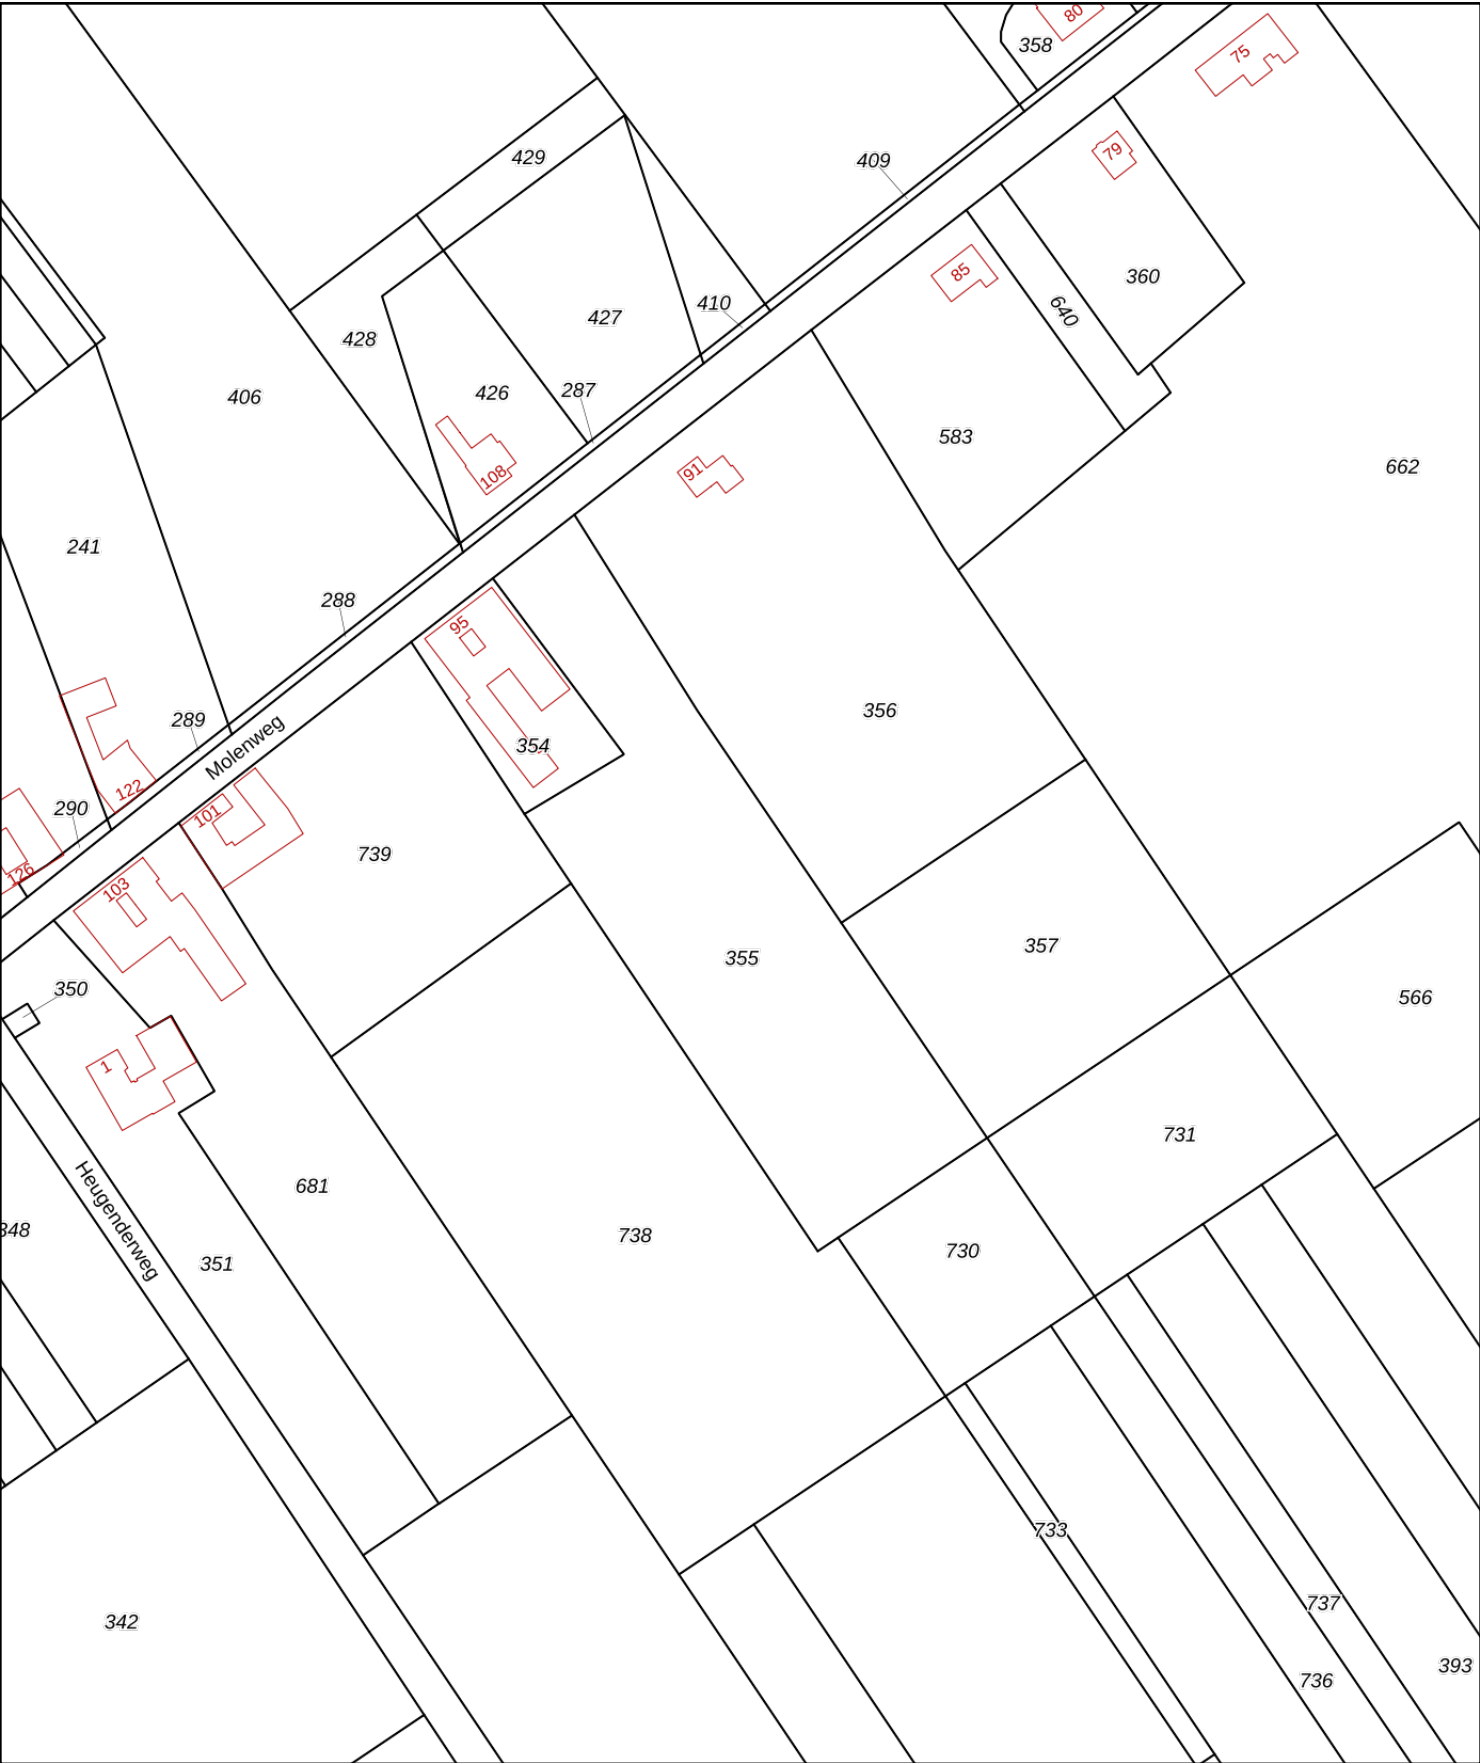
Uittreksel kadastrale kaart en situatietekening

Voor de lokale ligging wordt verwezen naar bijlage 5, uittreksel kadastrale kaart. Hier is tevens een situatietekening (met deellocaties) opgenomen.

Onder bijlage 5 is een situatietekening bijgevoegd met daarop de betreffende gebouwen.
