**VERKENNEND BODEMONDERZOEK (ASBEST)**

**Molenweg 95**  
**Koningsbosch**  
kenmerk HMB B.V.: 22212302A

*datum rapport:* 26 juli 2022

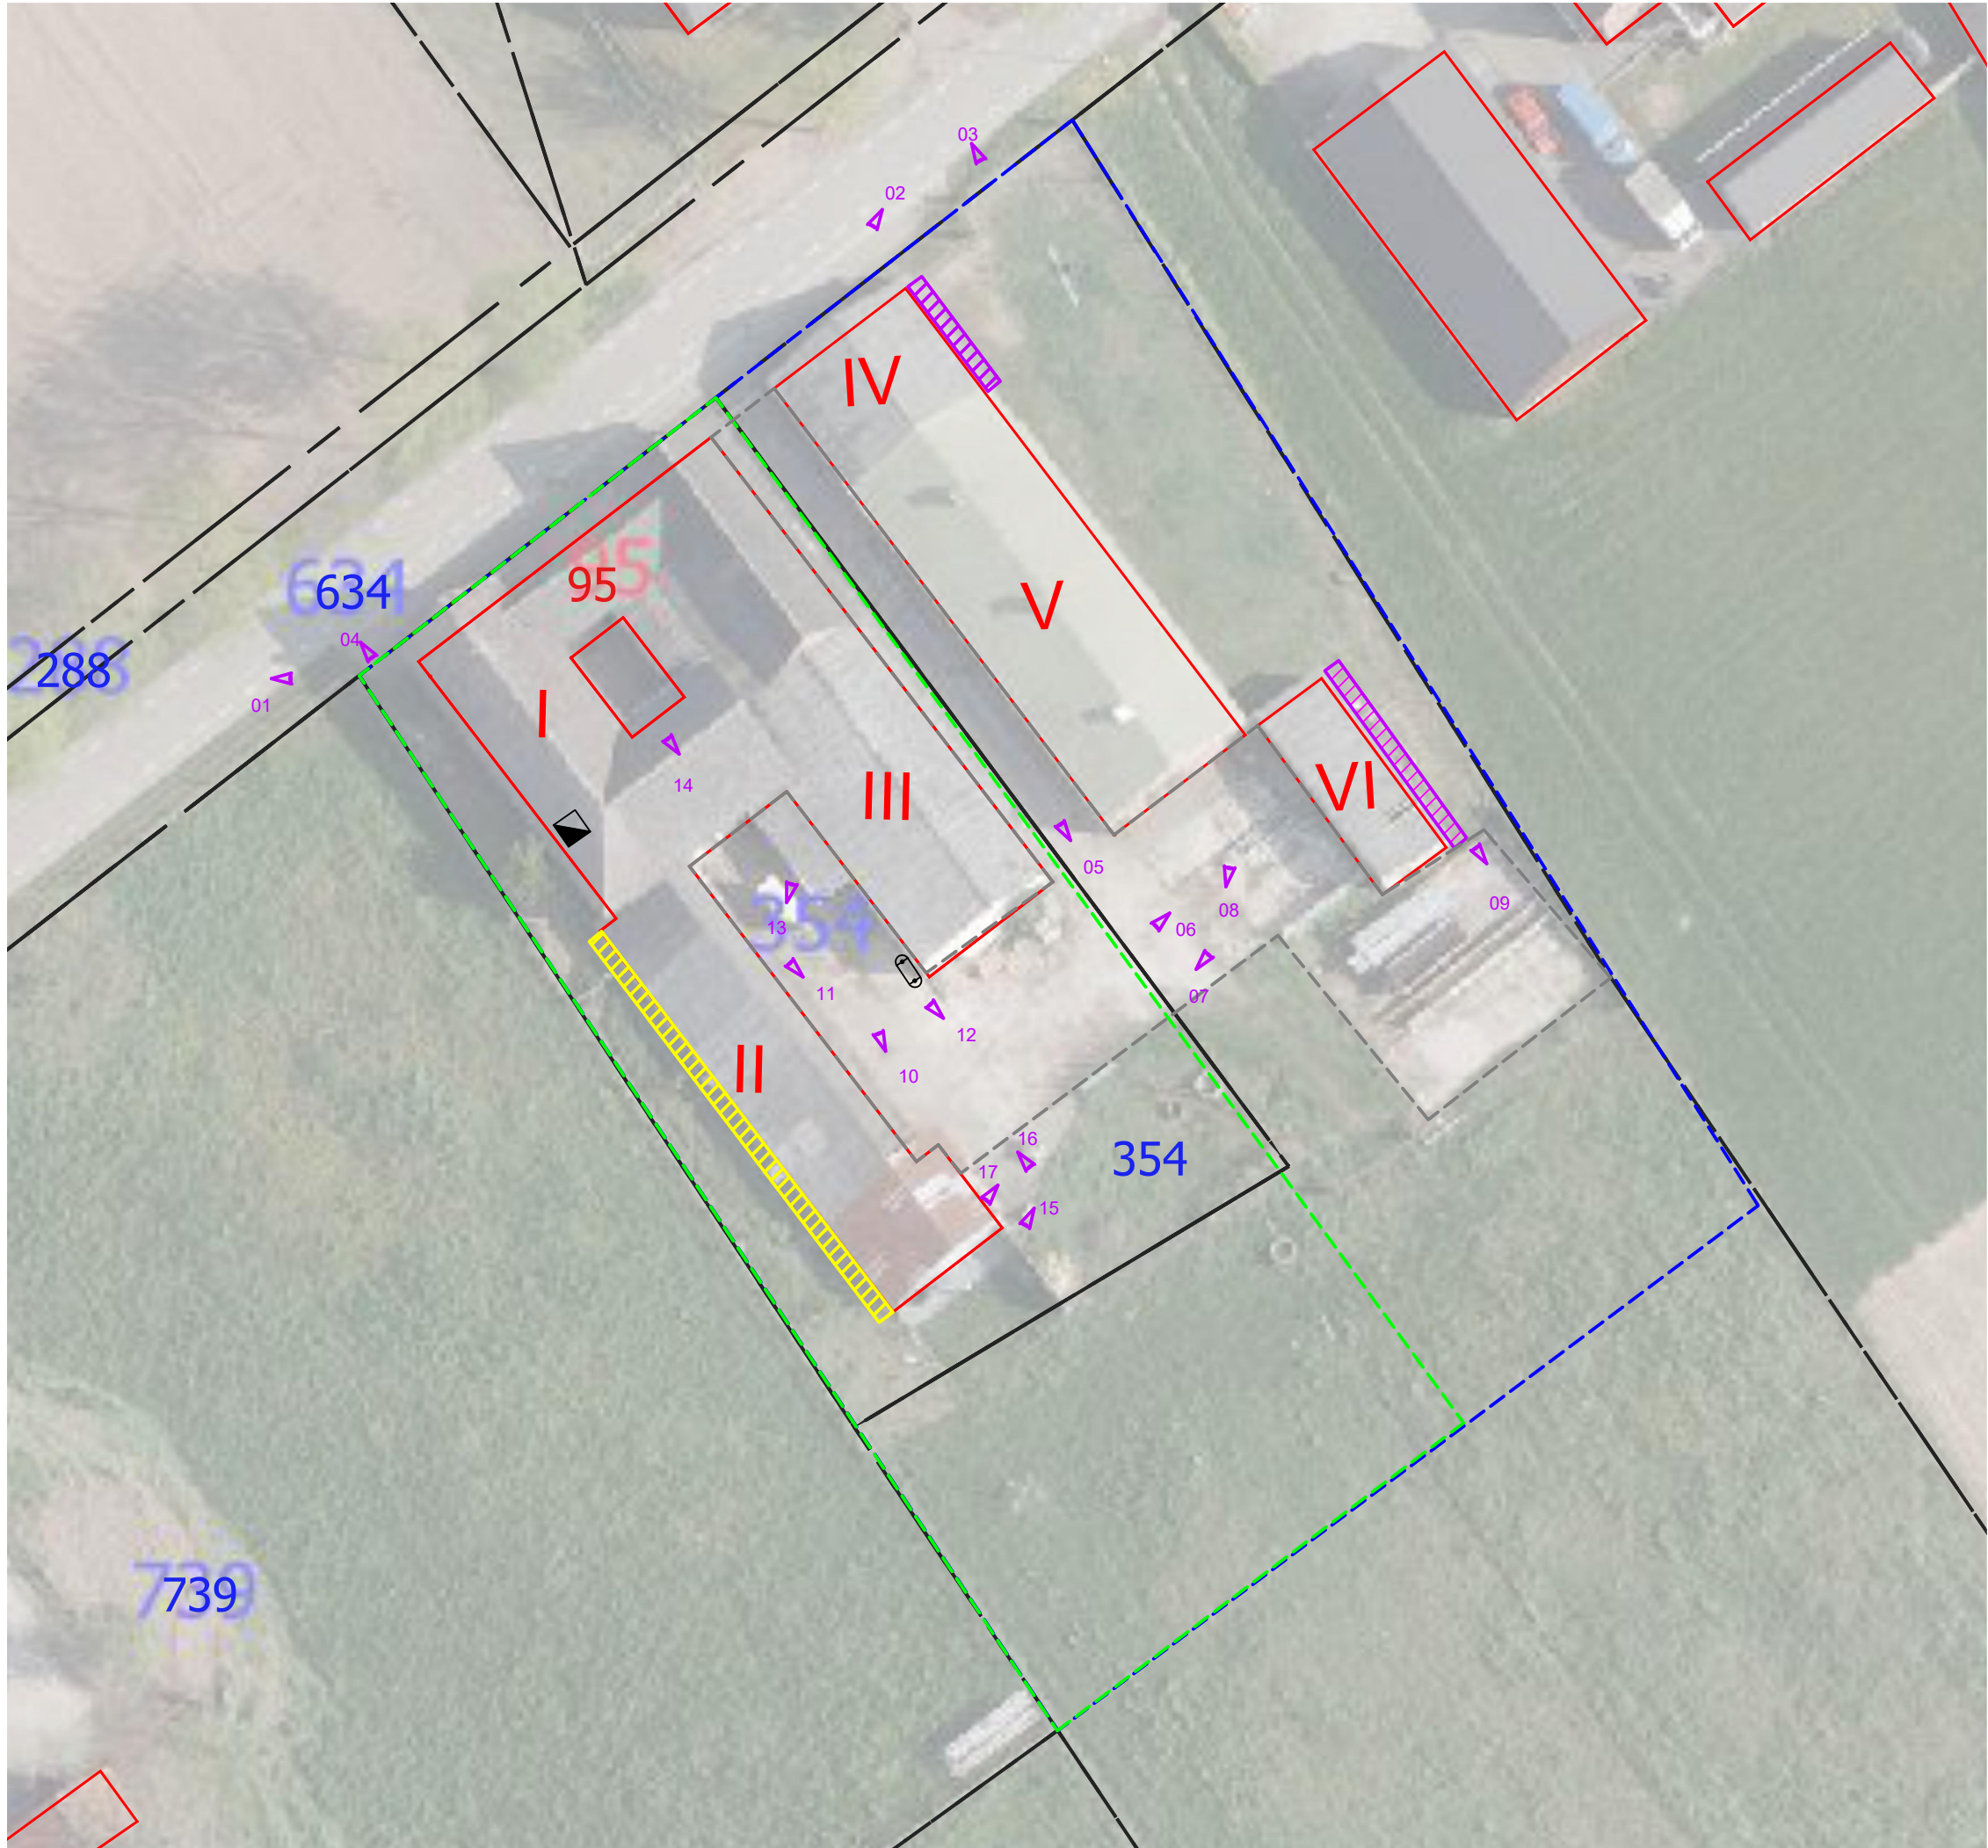
- LEGENDA
- Fotonummer
  - Huisnummer
  - Perceelsnummer
  - Bebouwing (buitenmuur)
  - Perceelsgrens (Kadaster)
  - Topografie
  - Begrenzing water
  - Voormalige bestrijdingsmiddelenkast
  - Voormalige 800 liter bovengrondse tank in ijzeren bak
  - Toekomstige woonbestemming
  - agrarisch bouwvlak
  - (Bedrijfs)woning
  - Kapschuur
  - agrarische opstal
  - Garage
  - Varkensstal
  - Kippenhok
- Deellocaties vervolgonderzoek
- Onverharde druppelzone, kapschuur
  - Onverharde druppelzone, Kippenhok en garage
  - (mogelijke) Puinfundering

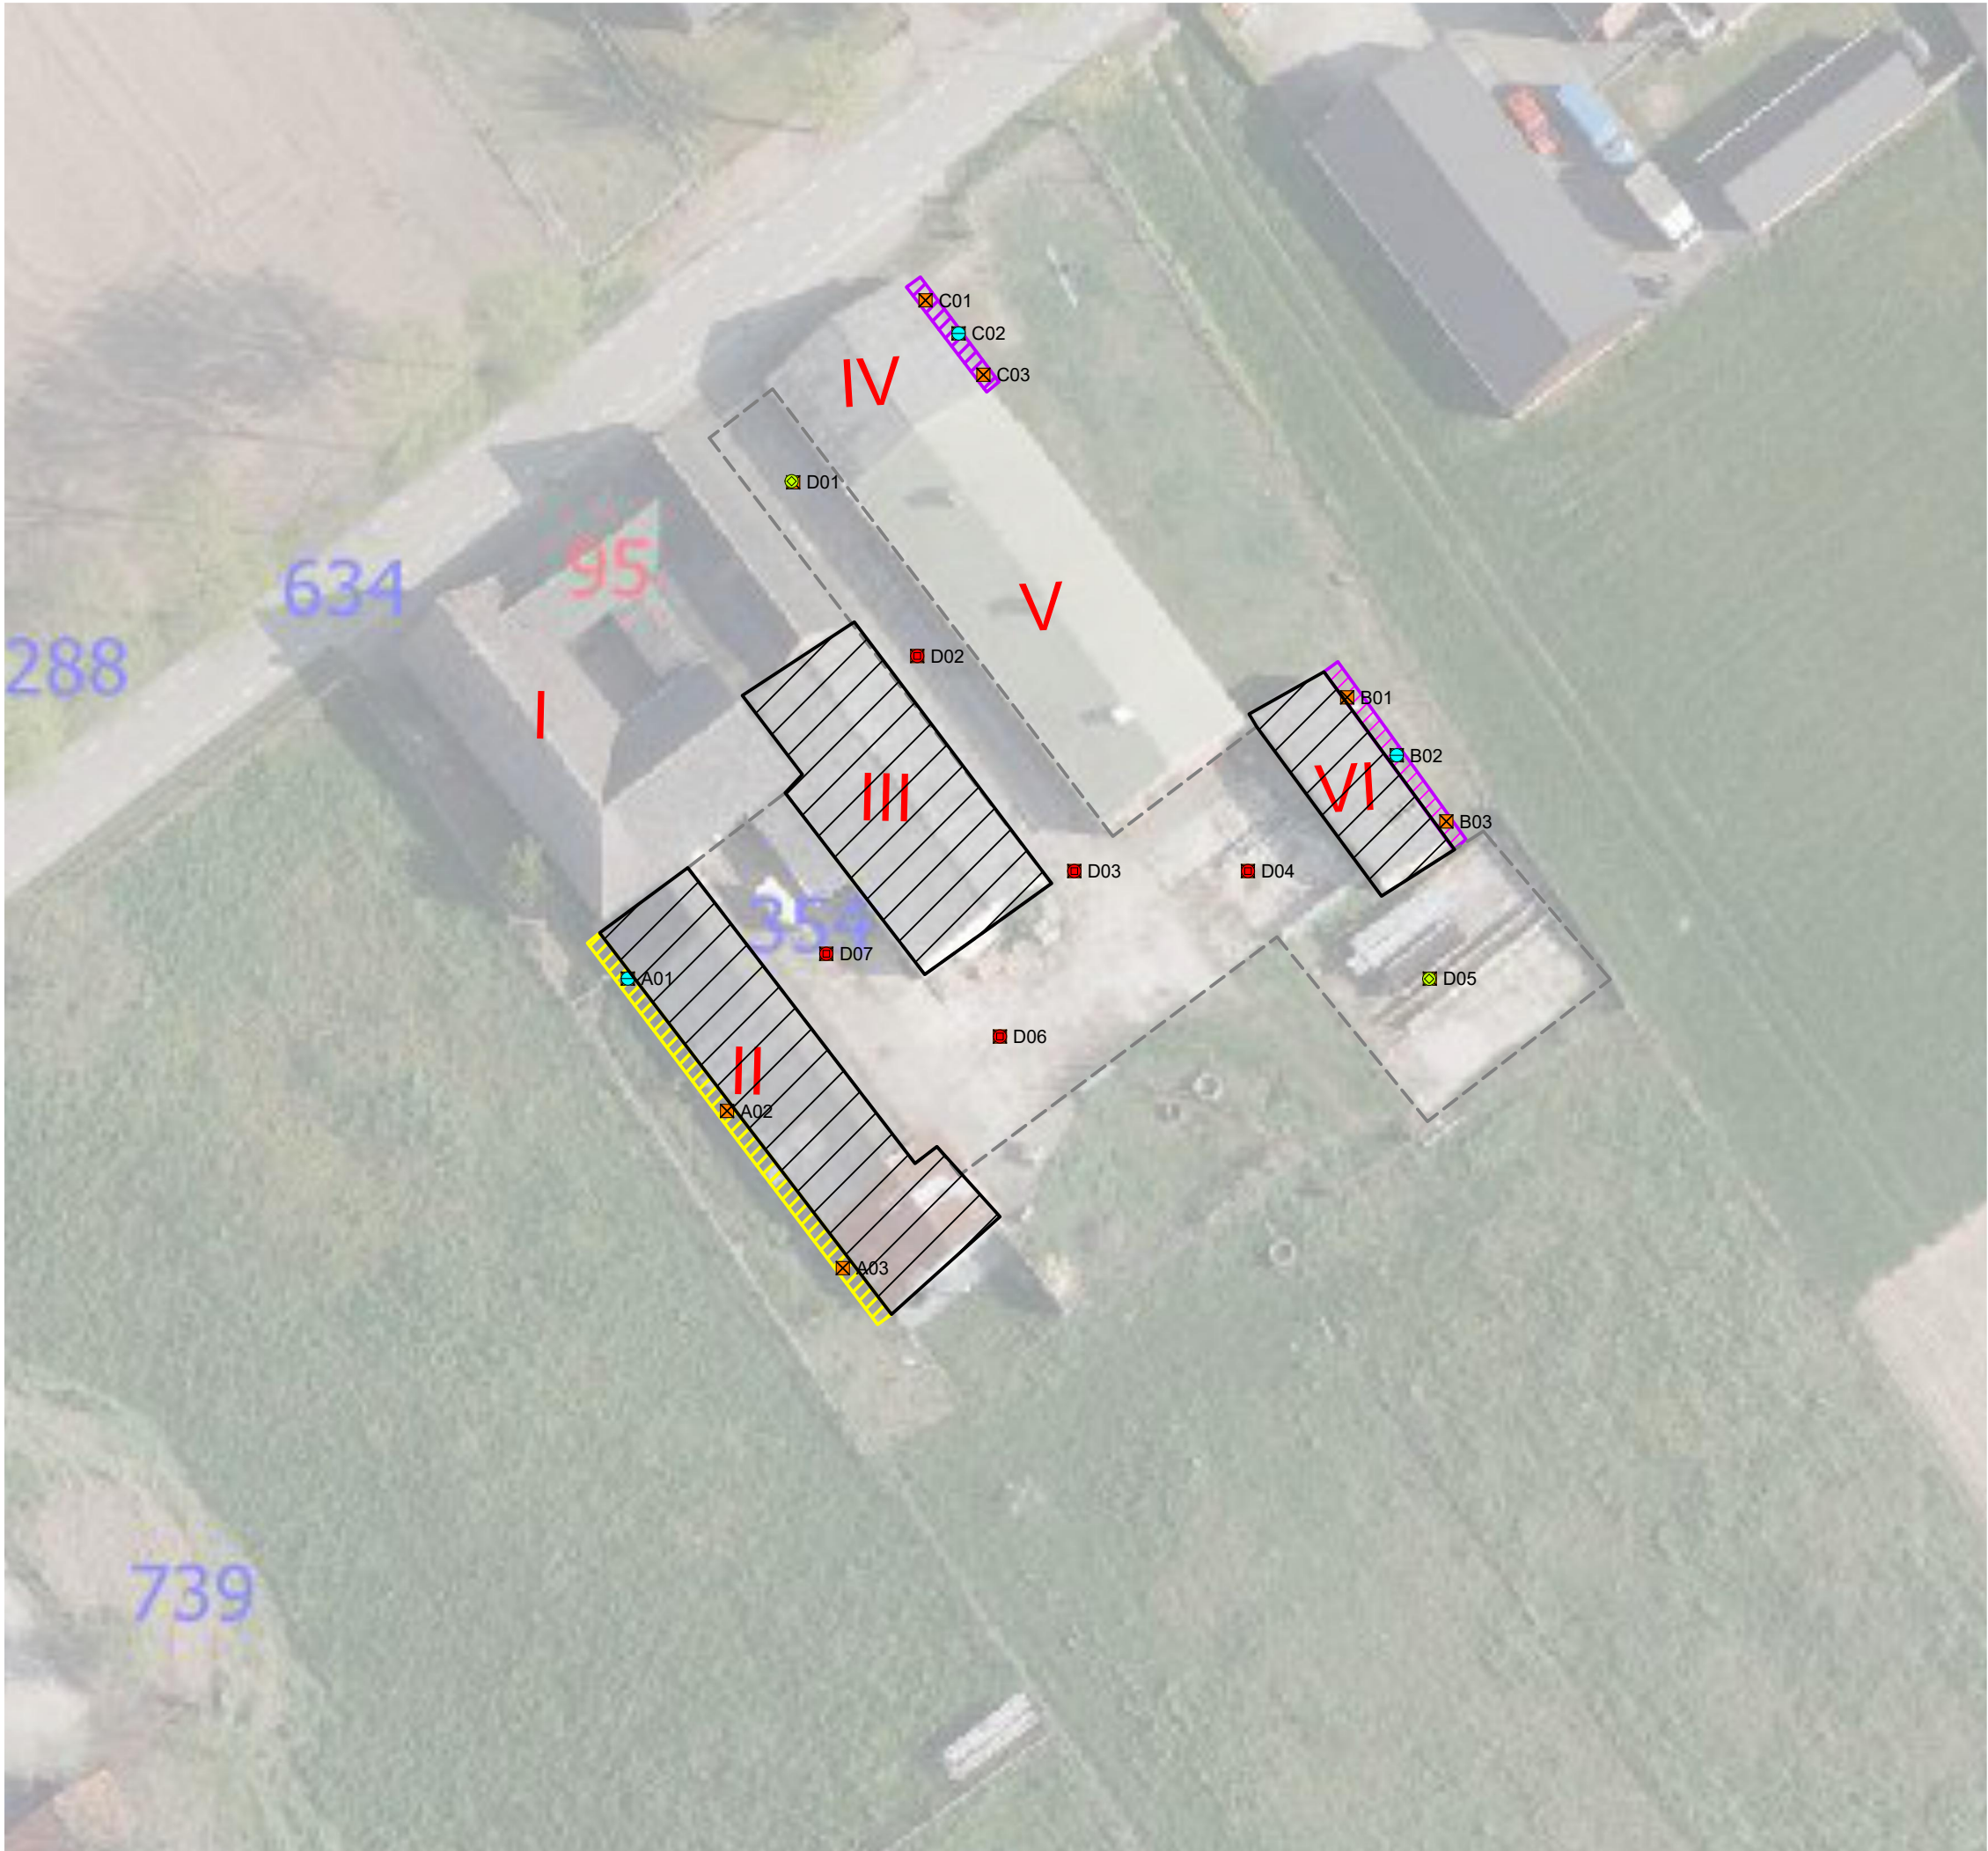
### Situatietekening

De situering van de proefgaten/boorpunten zijn aangegeven op de situatietekening in bijlage 6. Een uitgebreide omschrijving van de onderzoeksmethodiek is opgenomen in bijlage 5.
