# **Verkennd bodemonderzoek**

## **Zuidlangeweg 1 Hoofdplaat**

**Rapporttitel:** Verkennd bodemonderzoek Zuidlangeweg 1 Hoofdplaat  
**Projectnummer:** 002312 / ANL22-6731  
**Versie:** 1.0  
**Datum:** 8 april 2022

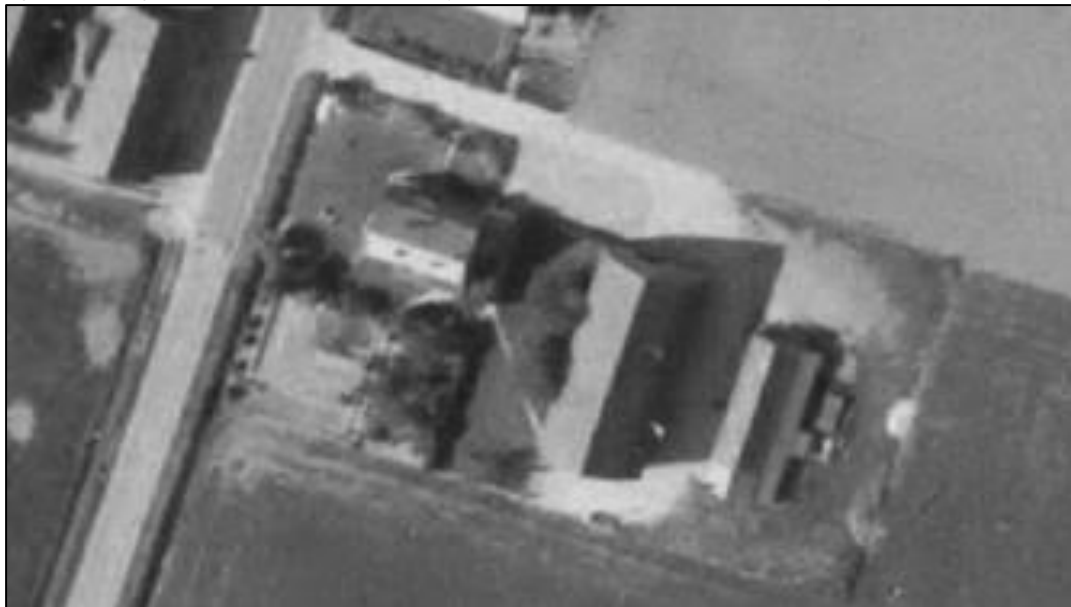
Figuur 2: Luchtfoto onderzoekslocatie in 1970 (Bron: Geoloket Provincie Zeeland, 2022)

Volgens de (historische) luchtfoto's die geraadpleegd zijn via de website van de Provincie Zeeland is de huidige bebouwing in 1959 en 1970 al aanwezig. Het zuidwestelijke gedeelte van de onderzoekslocatie wordt van het overige gedeelte van het perceel afgescheiden door bosschage. Waarschijnlijk was dit gedeelte van het perceel destijds in gebruik als moestuin voor eigen gebruik. Ter illustratie is onderstaand een uitsnede van de luchtfoto van 1970 opgenomen.

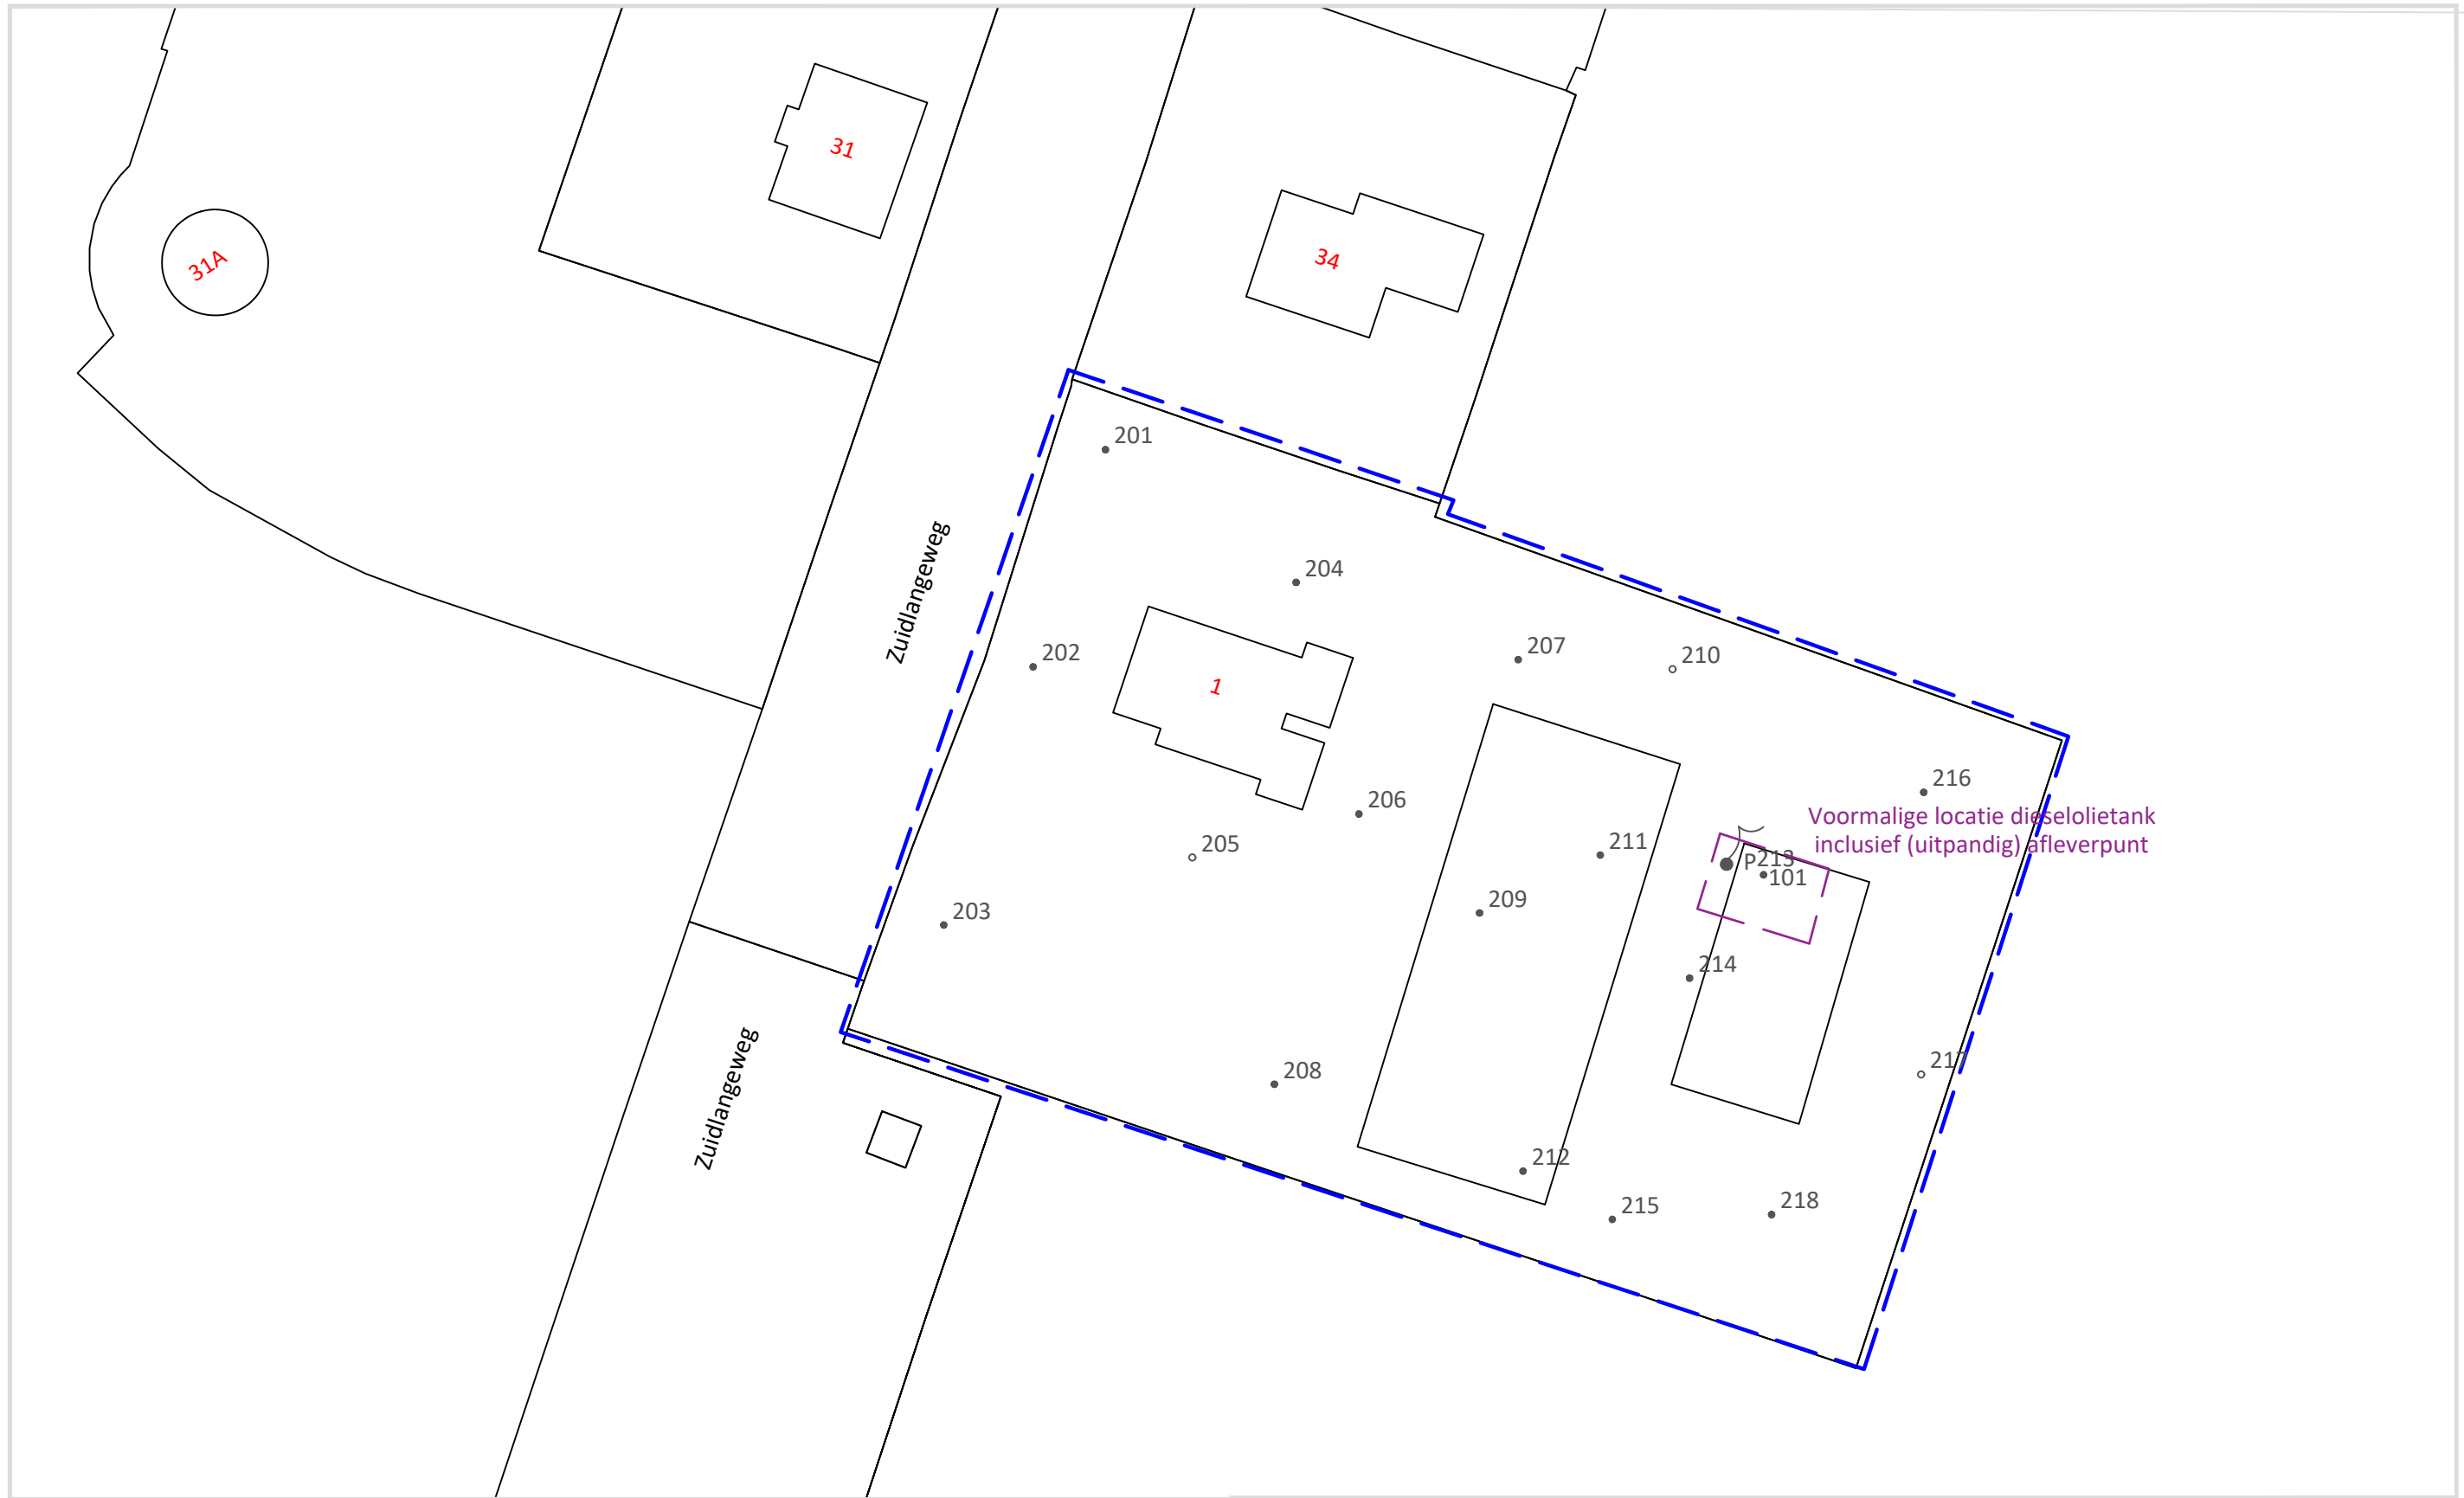
### Plattegrond met situering boringen en peilfilter(s)

- 14 boringen tot 1,00 meter – maaiveld (m-mv) (nrs. 201 t/m 204, 206 t/m 209, 211, 212, 214, 215, 216 en 218);
- 3 boringen tot 2,00 m-mv (nrs. 205, 210 en 217);
- 1 peilbuis (filterstelling 2,00-3,00) (nr. 213).

Boring 213 (peilbuis P213) is bij het voormalige afleverpunt van dieselolie, direct ten westen van de oostelijk schuur, verricht. Deze boring / peilbuis wordt representatief geacht voor zowel deellocatie 1 als deellocatie 2.

Een tekening met de situering van de boringen en de peilbuis is bijgevoegd als bijlage 2.
