## **Verkennd bodem- en asbestonderzoek**

Sluizeweg 50 te Made

Projectnummer: 20201705  
Datum: 25 juni 2020

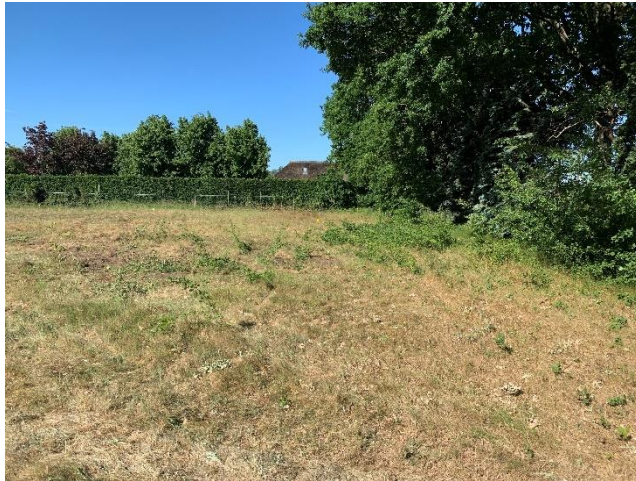
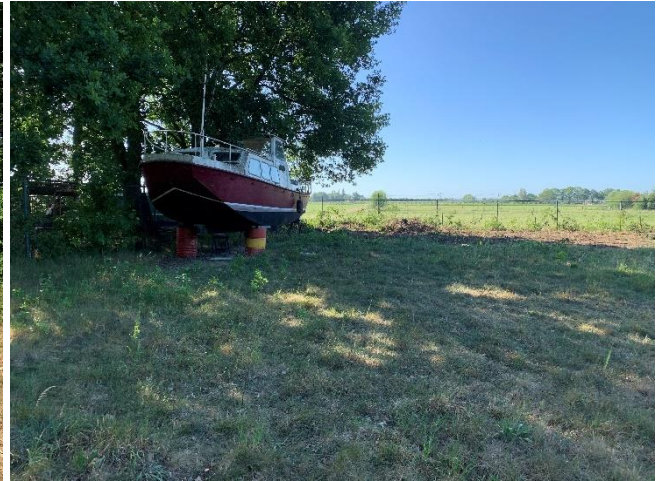
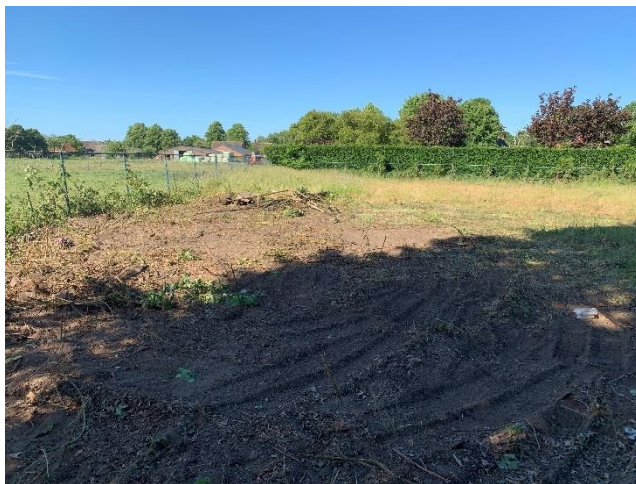
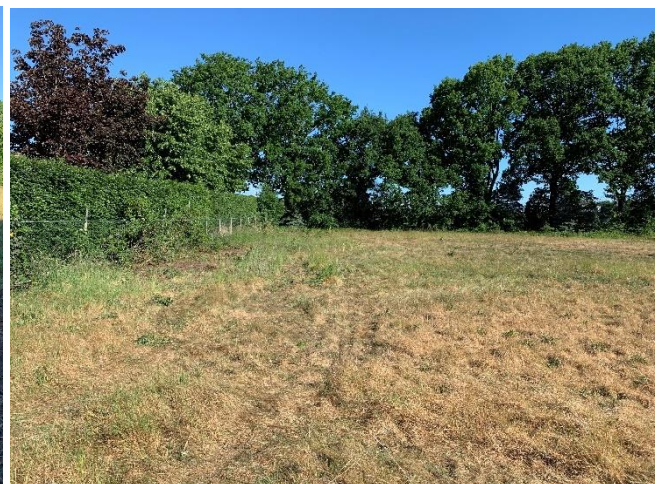
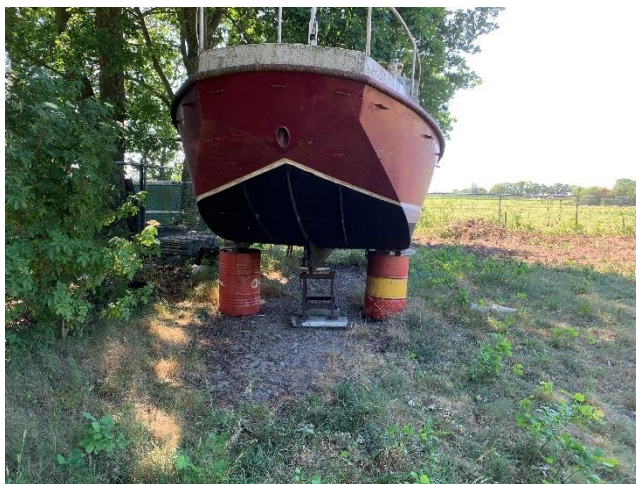
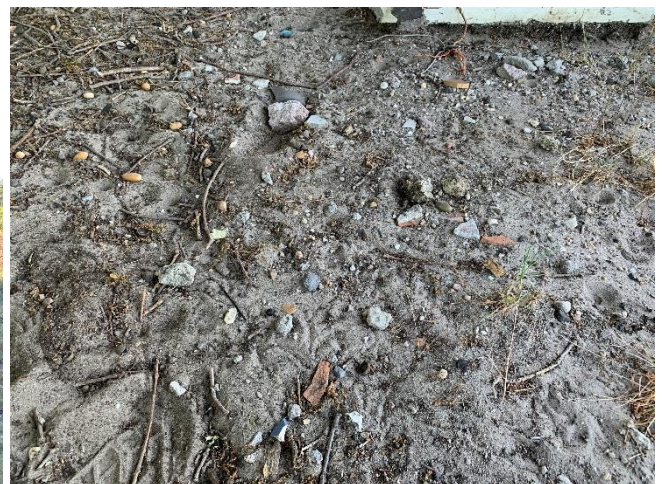
**Figuur 2: huidige situatie (6 foto's)**

De onderzoeklocatie ligt buiten de bebouwde kom ten oosten van Made. De directe omgeving bestaat hoofdzakelijk uit agrarische percelen met enkele woningen. Voor een indruk van de onderzoekslocatie wordt verwezen naar figuur 2.
