**Eindrapportage NAVOS-onderzoek**  
**Steehovensedijk (NB3400002), Made en Drimmelen**

**Locatiecode (FINABO):** NB3400002

**Datum:** 15-05-2007

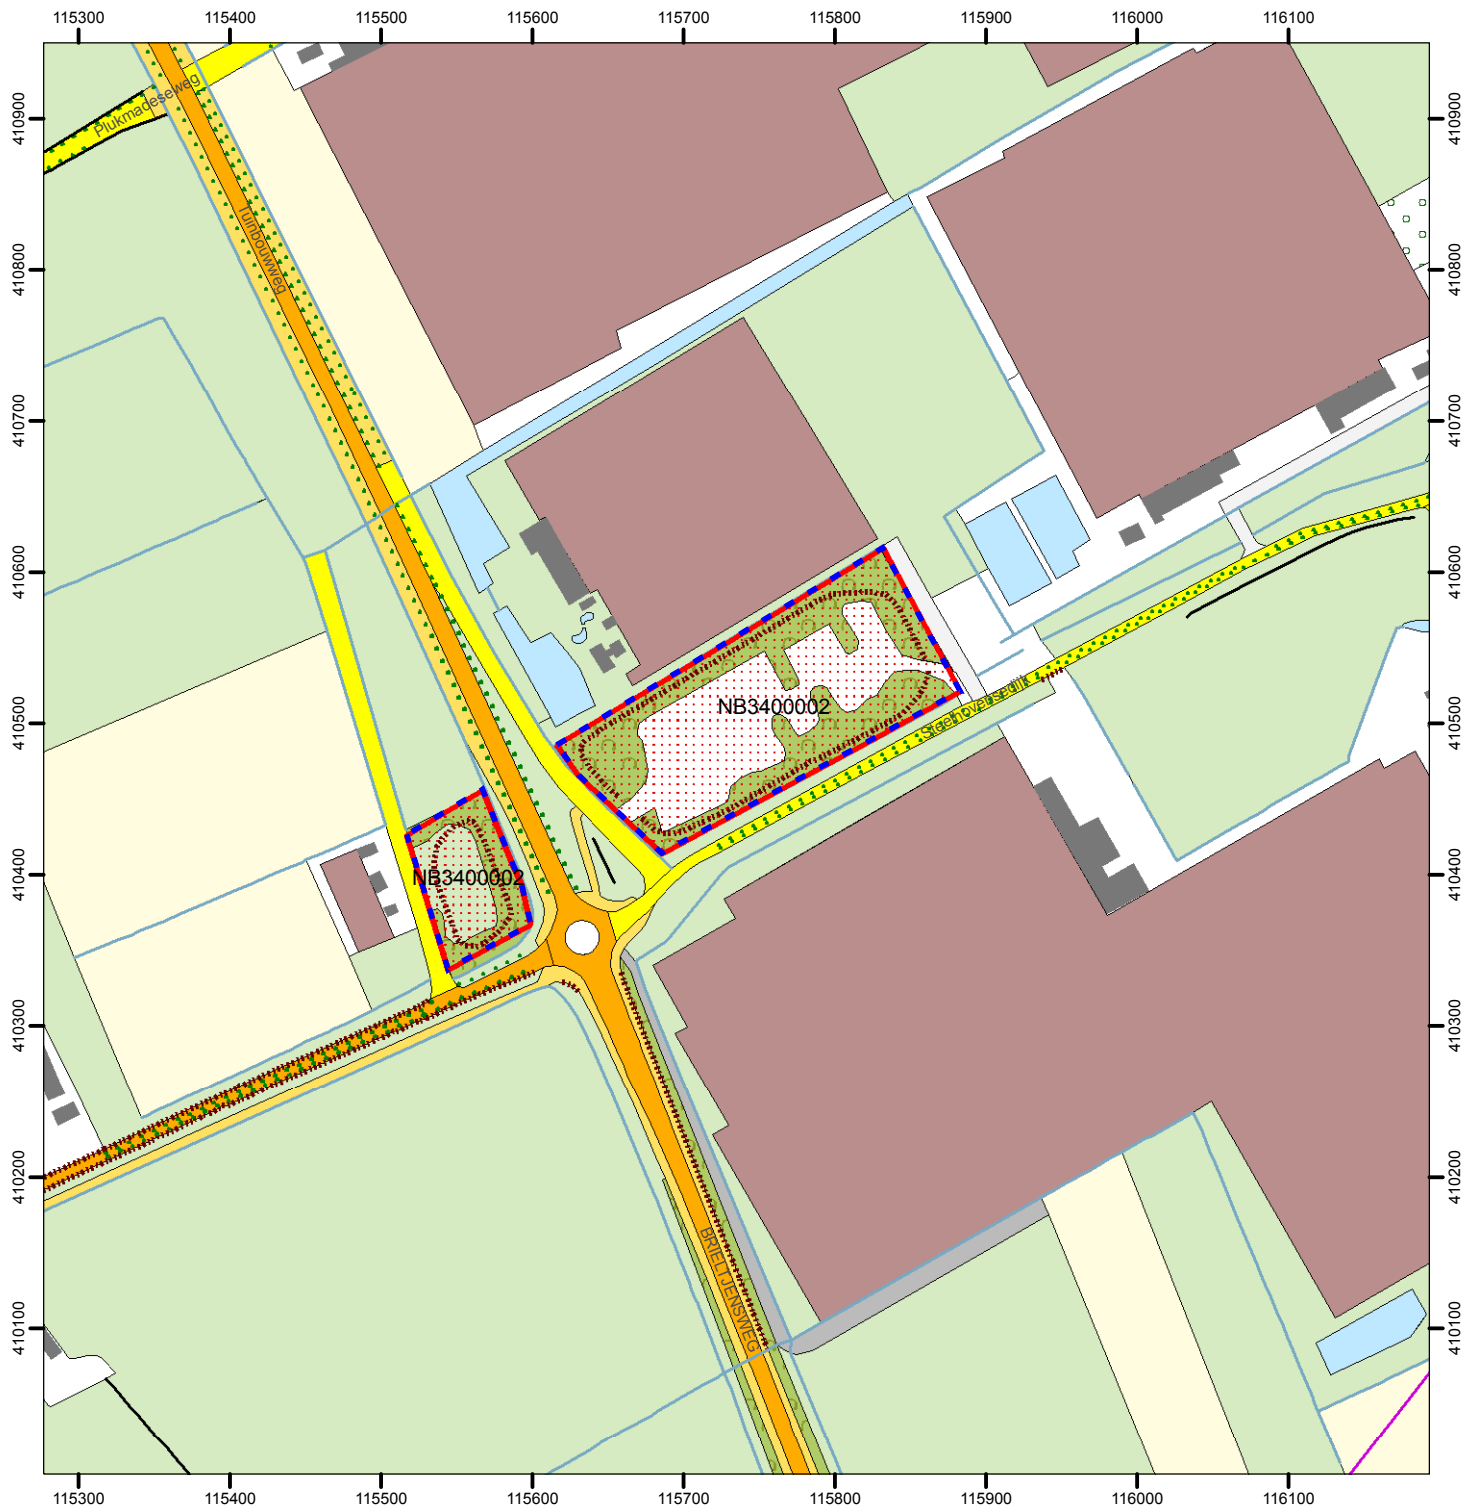
### **Bijlage 3   Kaart met contour voormalige stortplaats**

De omvang (contour) van de voormalige stortplaats is tijdens het VOS-onderzoek op basis van dossieronderzoek en een veldbezoek vastgesteld. Tijdens het onderzoek naar de dikte van de deklaag is tevens nagegaan of onder de deklaag stortmateriaal aanwezig is.
