## **BIJLAGE 3 BODEMONDERZOEK**

Verkennd  
bodem- en asbestonderzoek  
Zandstraat 2 te Hooge Zwaluwe  
(Gemeente Drimmelen)

Aeres Milieu Projectnummer : AM23205  
Status rapport : Definitief (versie 1)  
Datum : 6 juli 2023

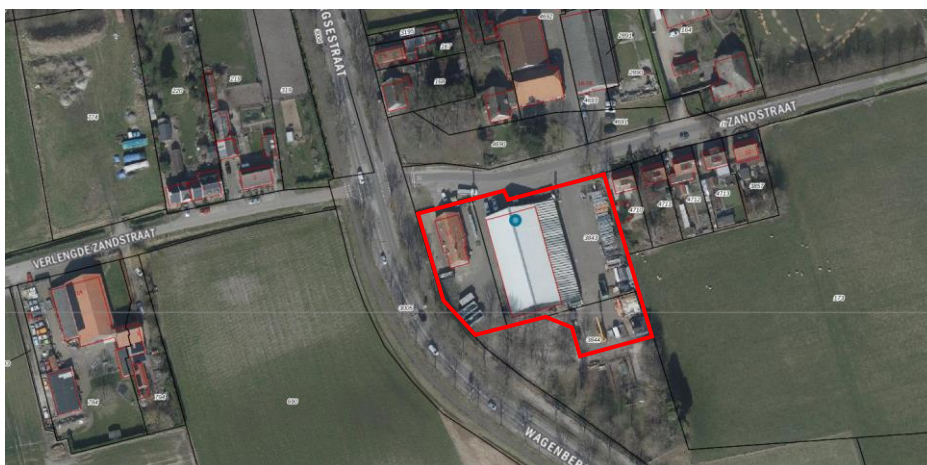
Afbeelding 1: globale begrenzing onderzoekslocatie (bron luchtfoto: PDOKViewer)

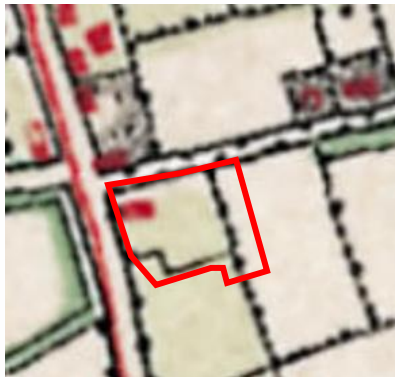
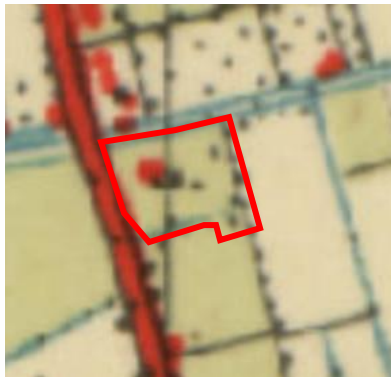
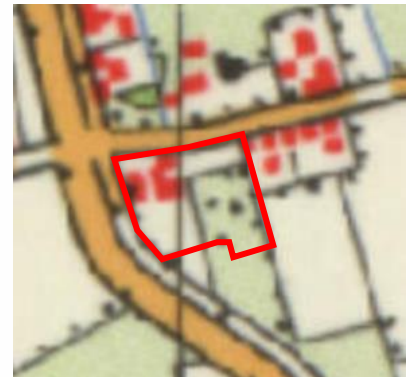
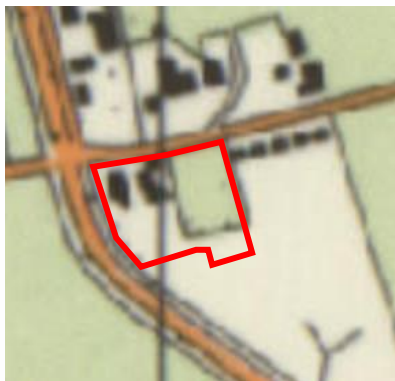
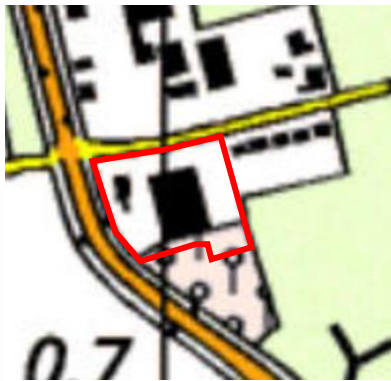
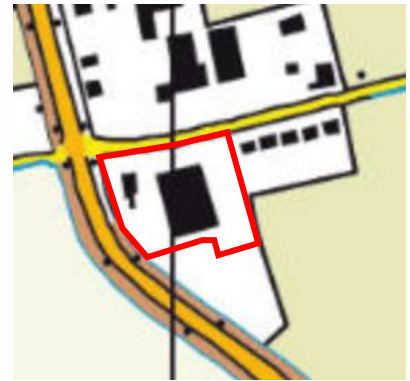
In het kader van het vooronderzoek is historisch kaartmateriaal bestudeerd. De locatie is ten noorden gelegen van Wagenberg. Uit kaartmateriaal van de geraadpleegde historische kaarten is af te leiden dat de onderzoekslocatie reeds in 1889 bebouwd was. Volgens de Basisregistratie Adressen en Gebouwen (BAG) heeft het bedrijfsgebouw met huisnummer 11 als oorspronkelijk bouwjaar: 1950. Op de kaart uit 1935 is ten noorden van de locatie een sloot aanwezig, op de kaart uit 1969 is te zien dat , op deze kaart is ook te zien dat de bebouwing ten noorden en ten oosten van de locatie toenam. Ook is in 1969 de bebouwing op de onderzoekslocatie zelf toegenomen. Op de kaart uit 1998 is zichtbaar dat de grote loods op de locatie is gerealiseerd. Ten zuiden van de locatie is dan een boomgaard gelegen. Op de kaart uit 2010 is deze boomgaard niet meer aanwezig, deze situatie komt overeen met de huidige situatie.

Afbeelding 2: geraadpleegde historische kaarten (bron kaarten: topotijdreis.nl)
