Rapport: VERKENNEND BODEMONDERZOEK  
Moerdijkseweg 7a  
**Terheijden**

Opdrachtgever: Van Dun Advies B.V. / Van Dun Ontwerp & Planologie  
Postel 8  
5711 ET Someren

Projectnummer: 2201807

Rapportdatum: 16 augustus 2022  
Status: Definitief

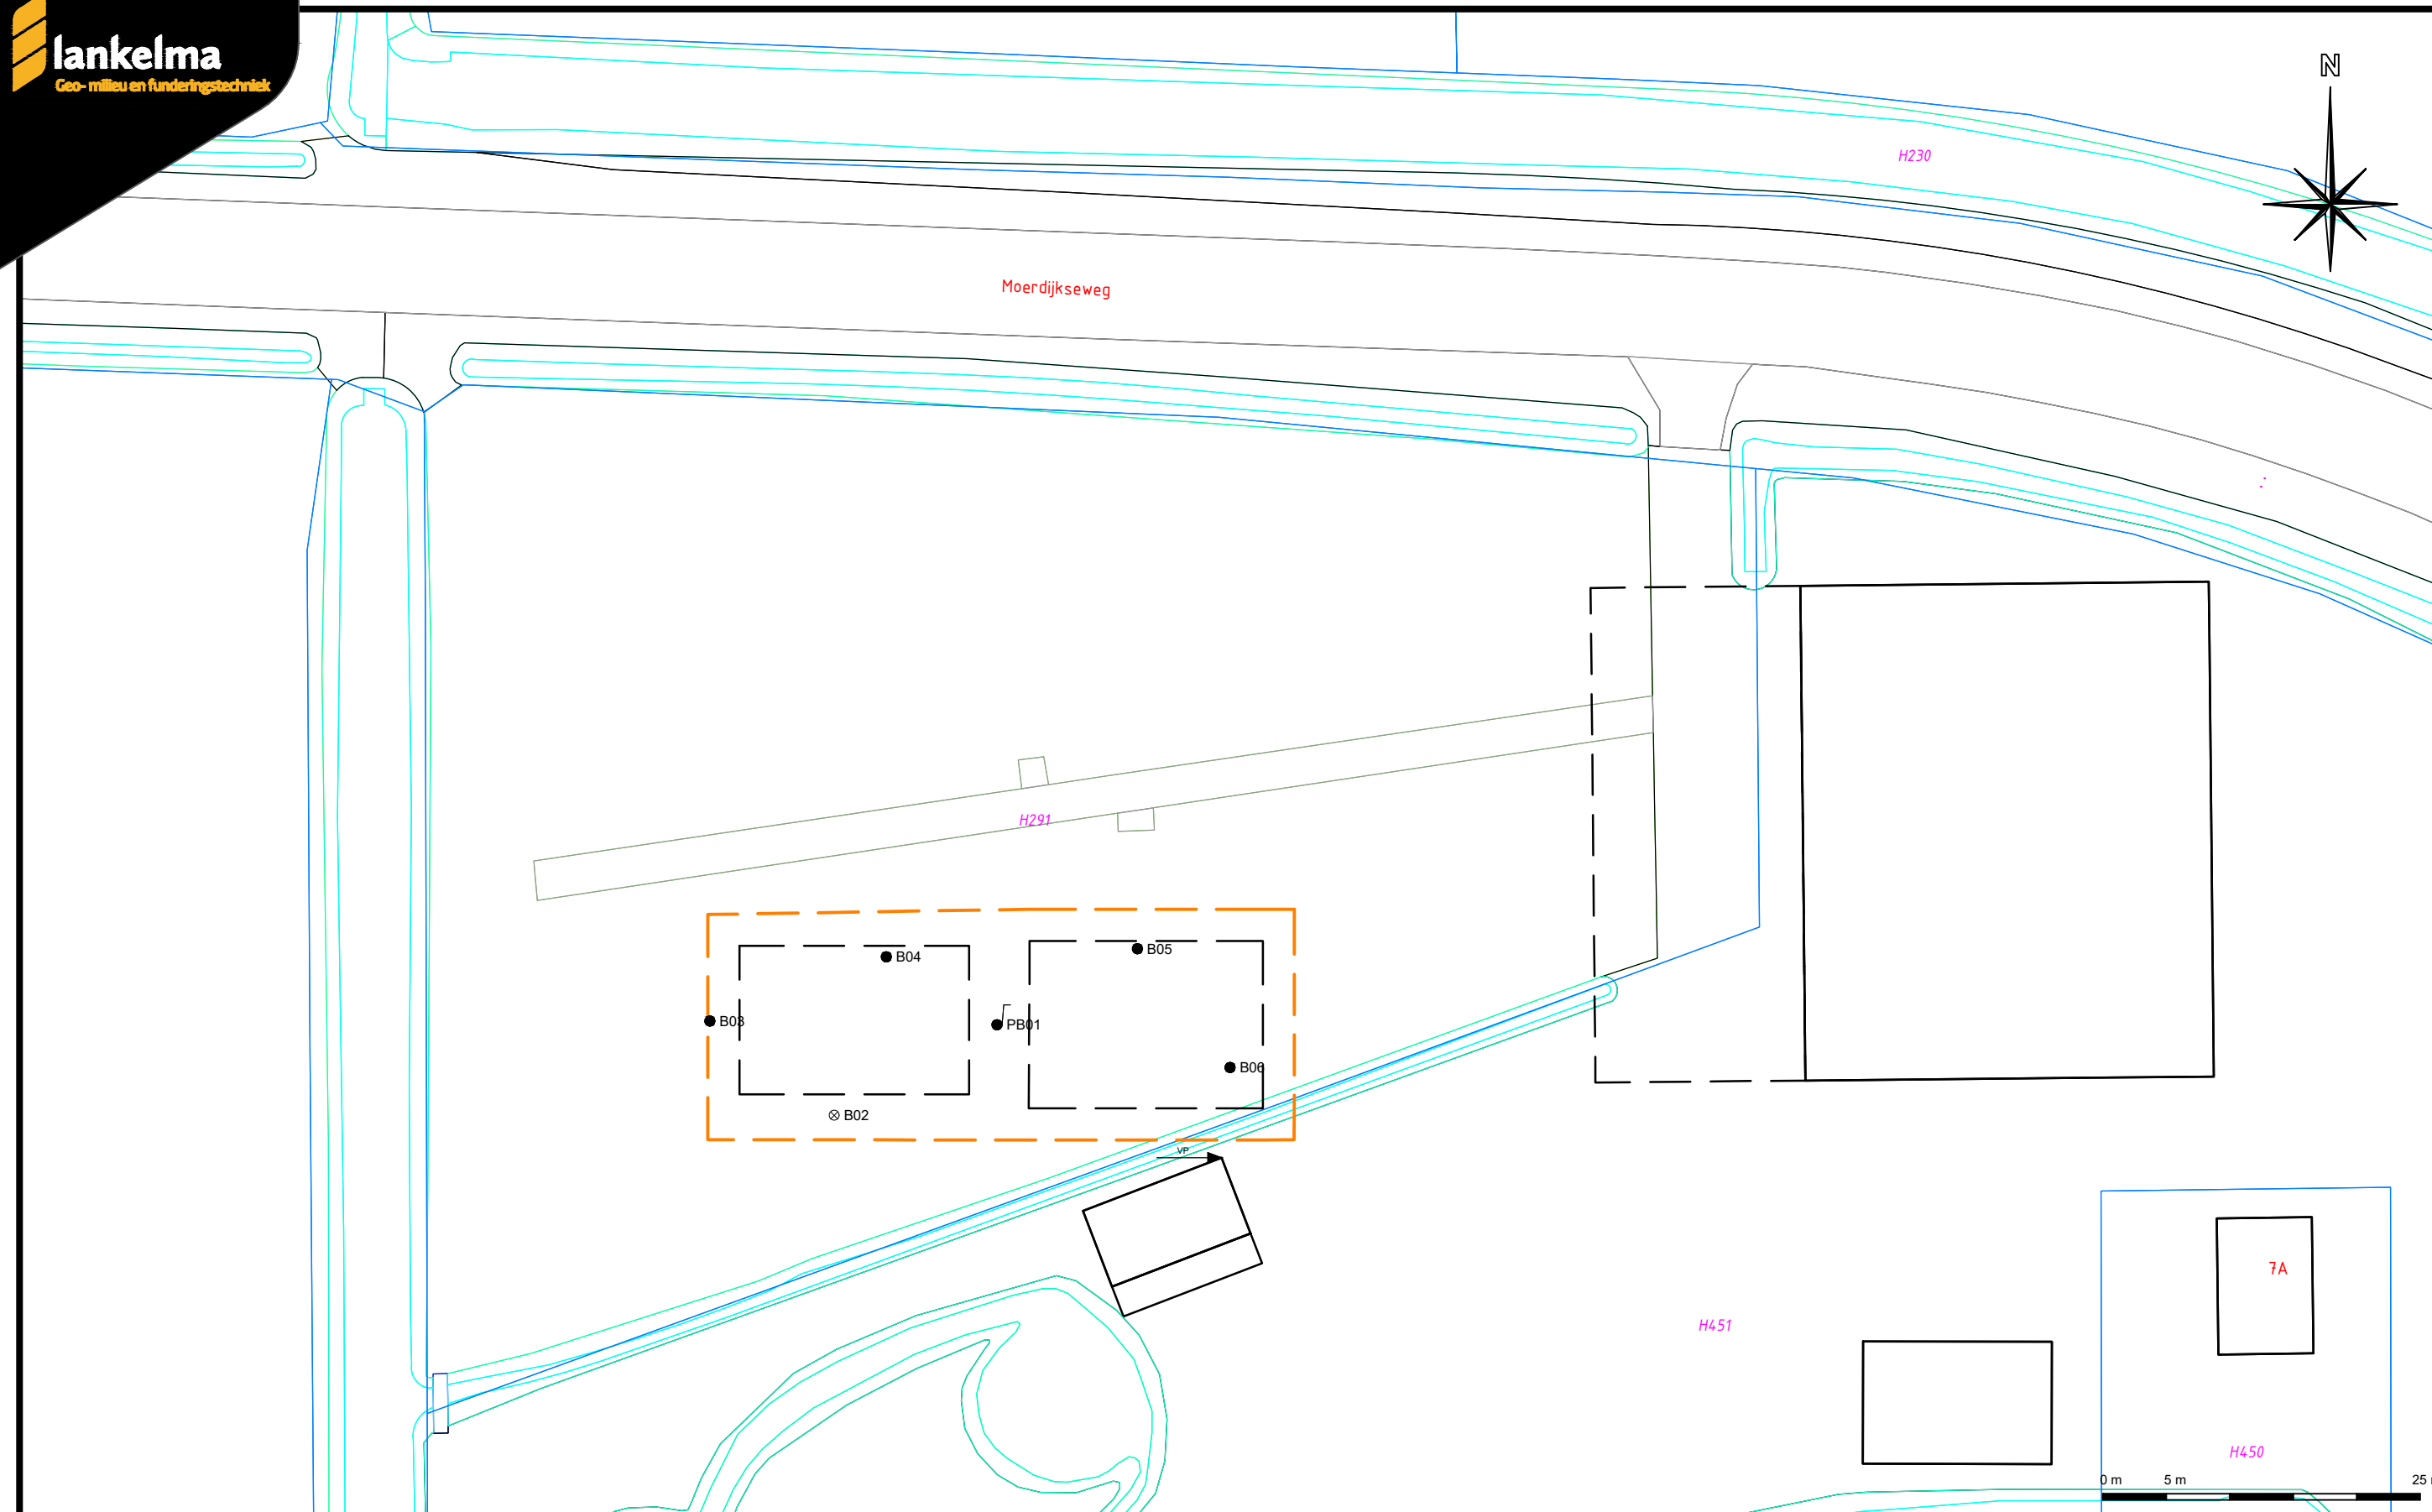
## **Bijlage 2 : Situatietekening met boorlocaties**

Het oppervlak van de onderzoekslocatie bedraagt max. 1.000 m<sup>2</sup>. Ten tijde van de uitvoering van het onderzoek was onderhavige onderzoekslocatie braakliggend. In bijlage 2 is voornoemde situatie van de onderzoekslocatie weergegeven. Onderhavige locatie is noordwestelijk gelegen ten opzichte van het centrum van Terheijden.

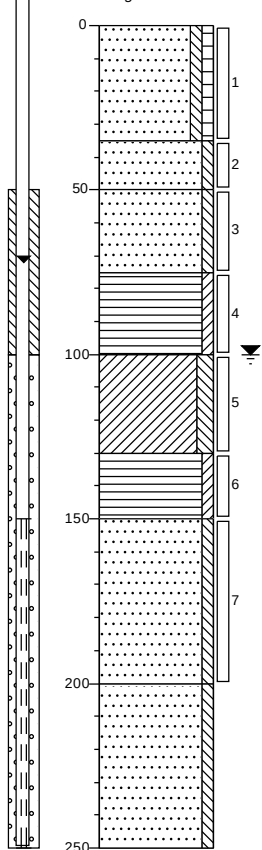
Datum:  
Boormeester:  
grondwaterstand in cm-mv:

17-6-2022  
Leo Dijks  
100

| 0 | gras |
| 35 | Zand, matig fijn, zwak siltig, zwak humeus, donker grijsbruin, Edelmanboor |

De bodem op de locatie bestaat tot de verkende diepte van 2,5 m-mv overwegend uit matig fijn en zwak siltig zand, afgewisseld met lagen zwak kleig veen en matig siltige klei. Met name de bovengrond is humushoudend. De situering van de onderzoekslocatie en de geplaatste boringen en peilbuis is opgenomen in bijlage 2. Voor de complete boorbeschrijvingen wordt verwezen naar bijlage 3.

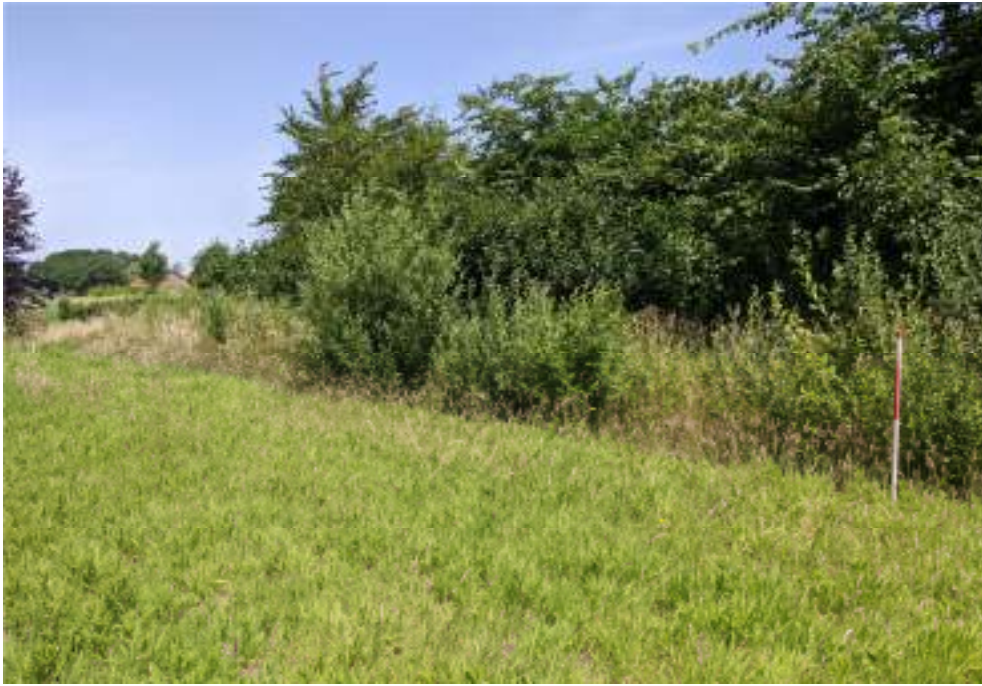
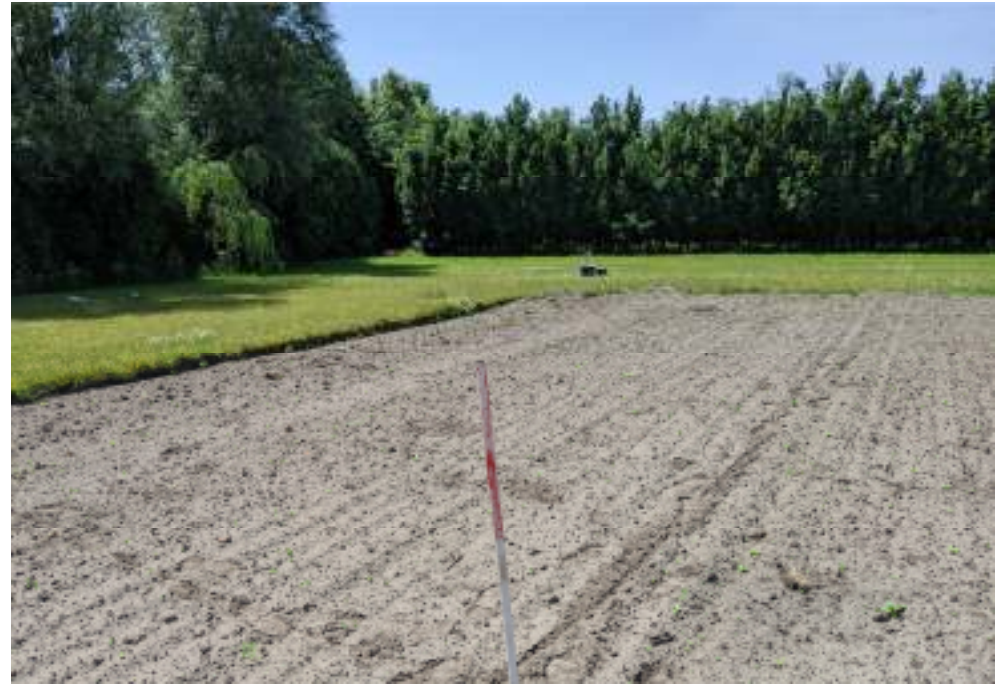
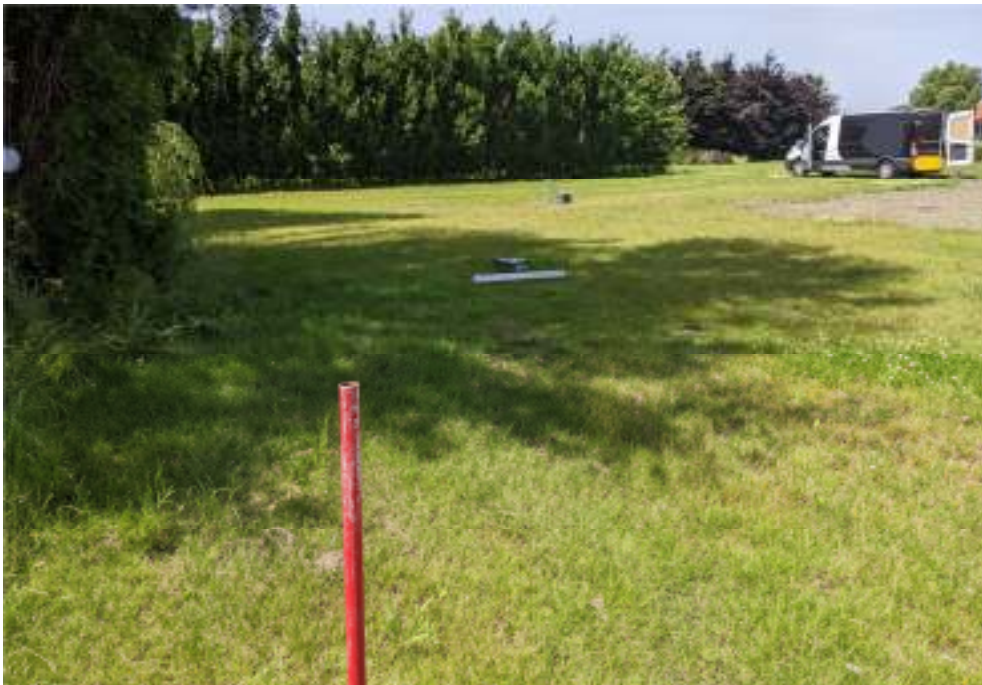
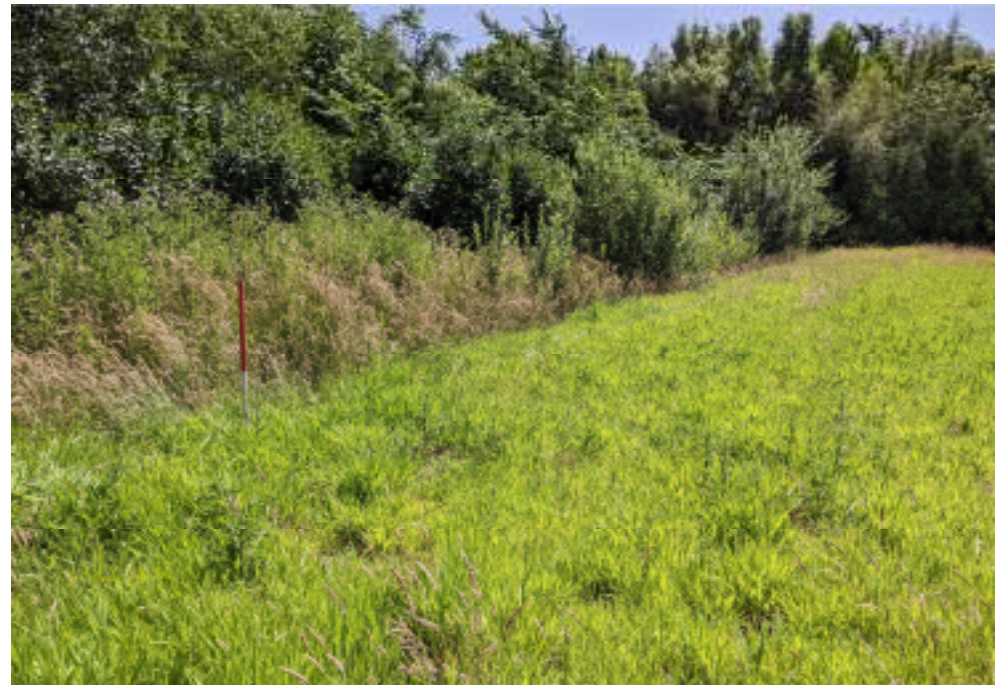
## **Bijlage 6 : Fotorapportage**

Door een gecertificeerd medewerker van Lankelma Geotechniek Zuid B.V. is een terreininspectie uitgevoerd voorafgaande aan de veldwerkzaamheden. Foto's van de locatie zijn in bijlage 6 toegevoegd. De locatie is daadwerkelijk in gebruik zoals in voorgaande alinea omschreven. Er zijn tijdens de terreininspectie geen bijzonderheden (zoals verdachte plekken, artefacten of bodembeschermende voorzieningen, puin en/of asbest op het maaiveld, asbest beschoeiingen, verzakkingen, verhogingen, verkleuringen, brandplaatsen) geconstateerd, welke een aanwijzing zouden kunnen zijn voor een mogelijke bodemverontreiniging.
