**Rapport**  
**Verkennend bodemonderzoek**  
**Zandstraat 42**  
**te Made**

**Titel** : Verkennd bodemonderzoek Zandstraat 42 te Made

**Projectnummer** : 20120257

**Datum** : 15-10-2012

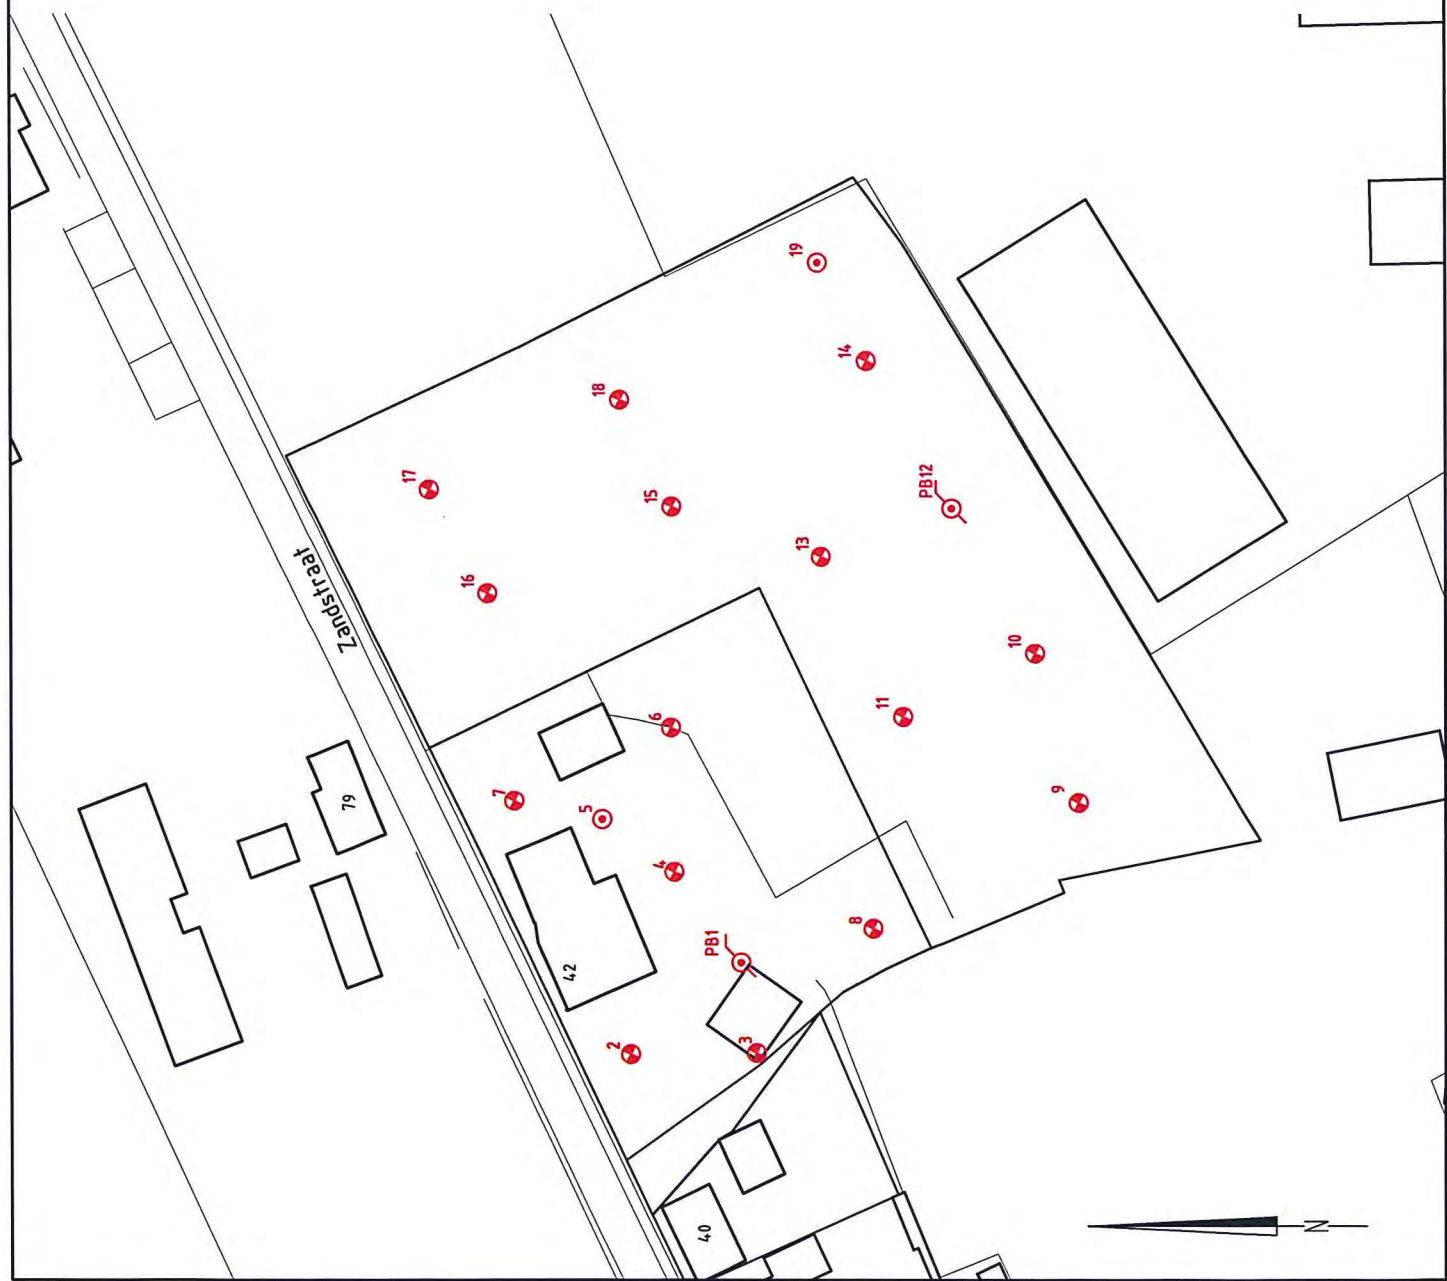
### **Situatie met boringen en peilbuis**

Op 11 september 2012 zijn op de onderzoekslocatie de veldwerkzaamheden verricht. Voor het boren zijn een Edelmanboor en een zuigerboor gebruikt. De locaties van de boringen en de peilbuizen zijn weergegeven in bijlage 2.

Er zijn 19 boringen verricht. Boring 1 is uitgevoerd bij de bestaande peilbuis 1 uit het MOL-onderzoek. Boring 12 is uitgevoerd tot 3 m-mv en voorzien van een peilbuis. Daarnaast zijn 4 boringen tot 2 m diepte uitgevoerd en de overige boringen tot 0.5 a 0.8 m-mv. Twee boringen zijn ter plaatse van de puinlaag op de oprit uitgevoerd.

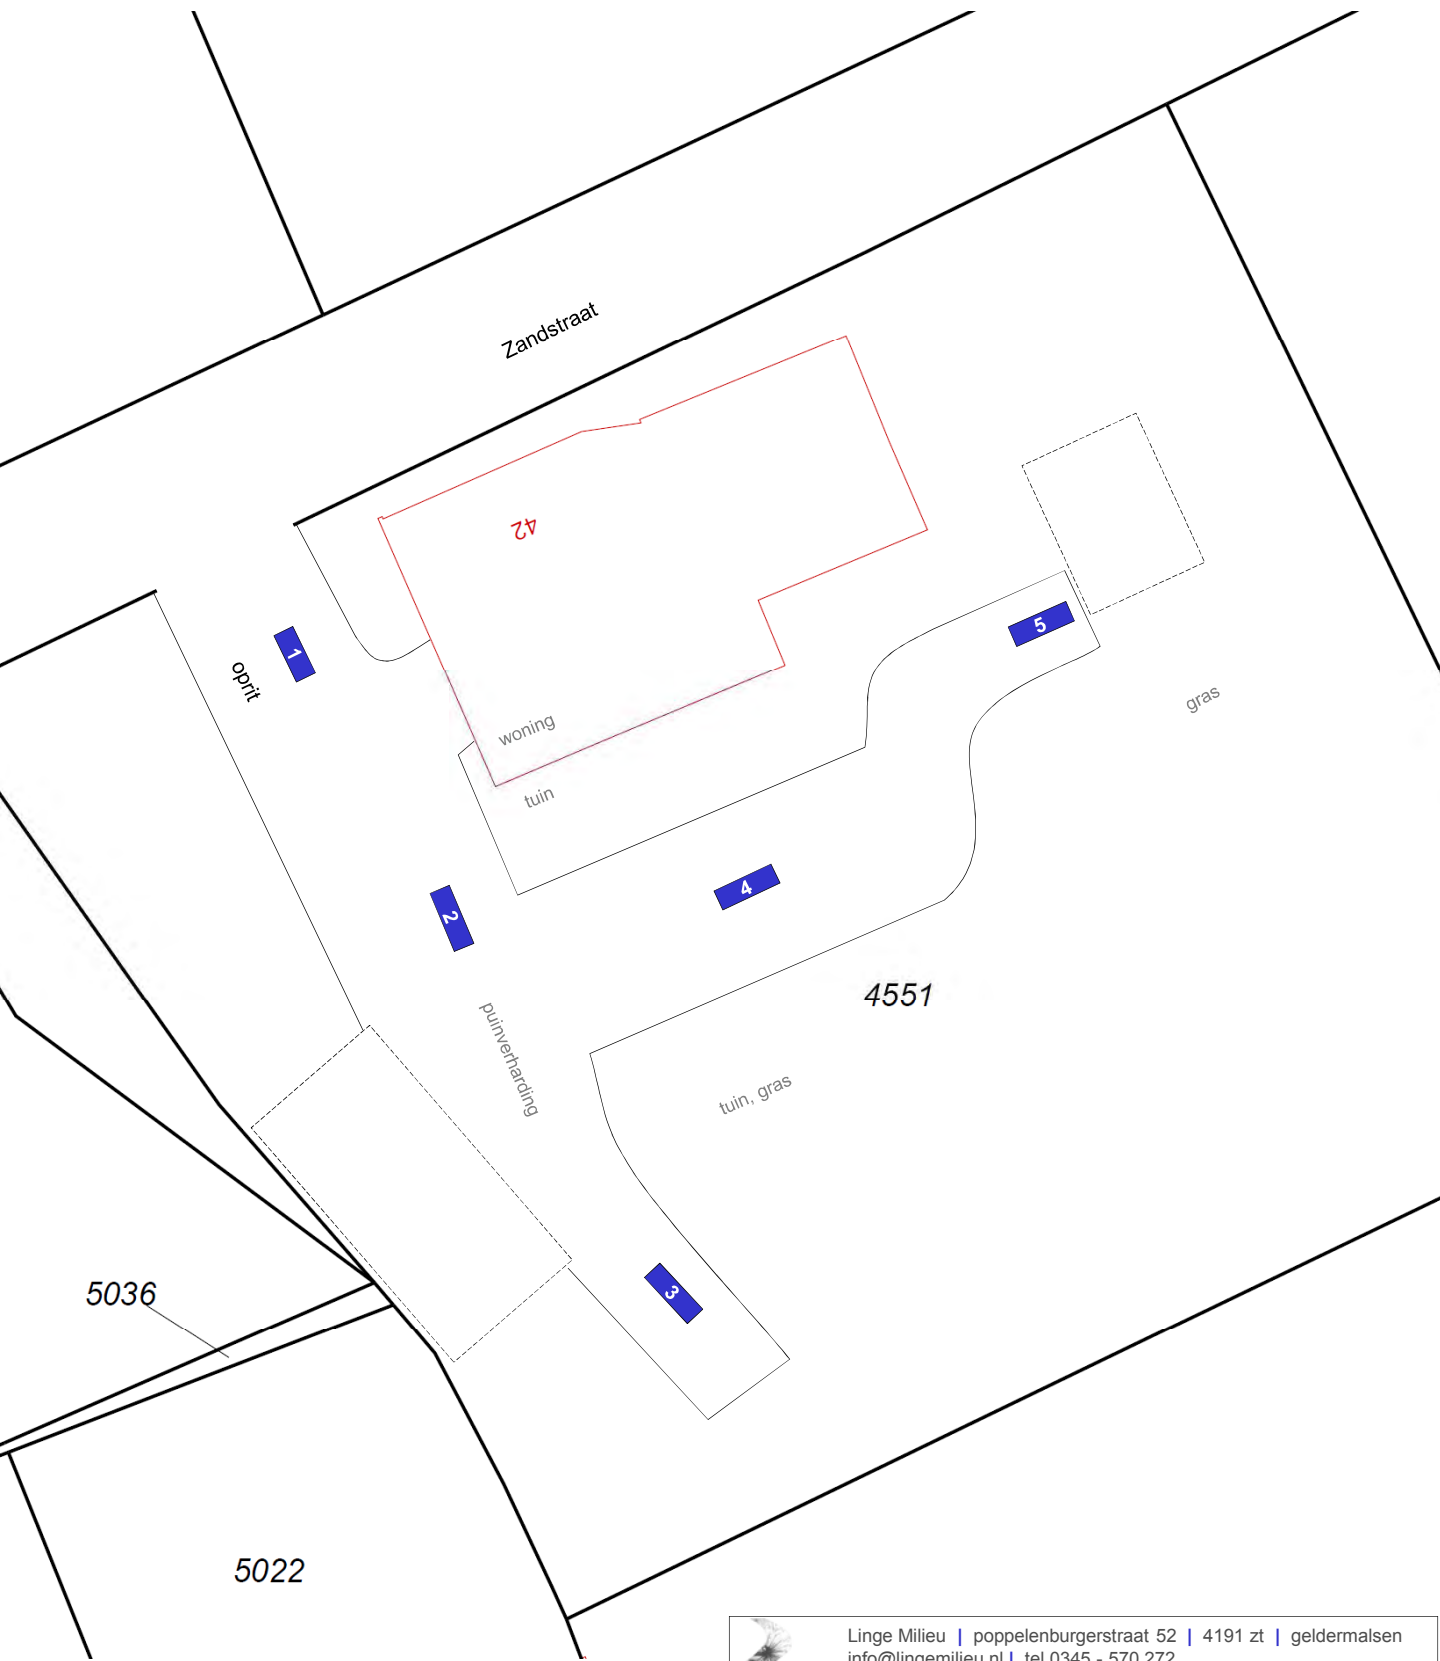
situatieschets, foto's

**3** asbest-sleuf met nummer
