# Rapportage verkennend bodemonderzoek en verkennd onderzoek asbest in bodem

## Geraniumstraat te Made

| <b>Rapportnummer</b> | 5741.001 |
| <b>Datum</b> | 7 juni 2018 |

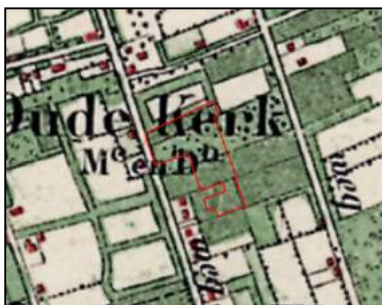
Figuur 1. 1920

Volgens historisch kaartmateriaal uit omstreeks 1920 was de locatie, alsmede de omgeving ervan, destijds in agrarisch gebruik (figuur 1). Omstreeks 1970 is er centraal op de locatie bebouwing gerealiseerd (figuur 2). Deze bebouwing (vermoedelijk stallen) is sinds circa 1999 niet meer aanwezig (figuur 3).

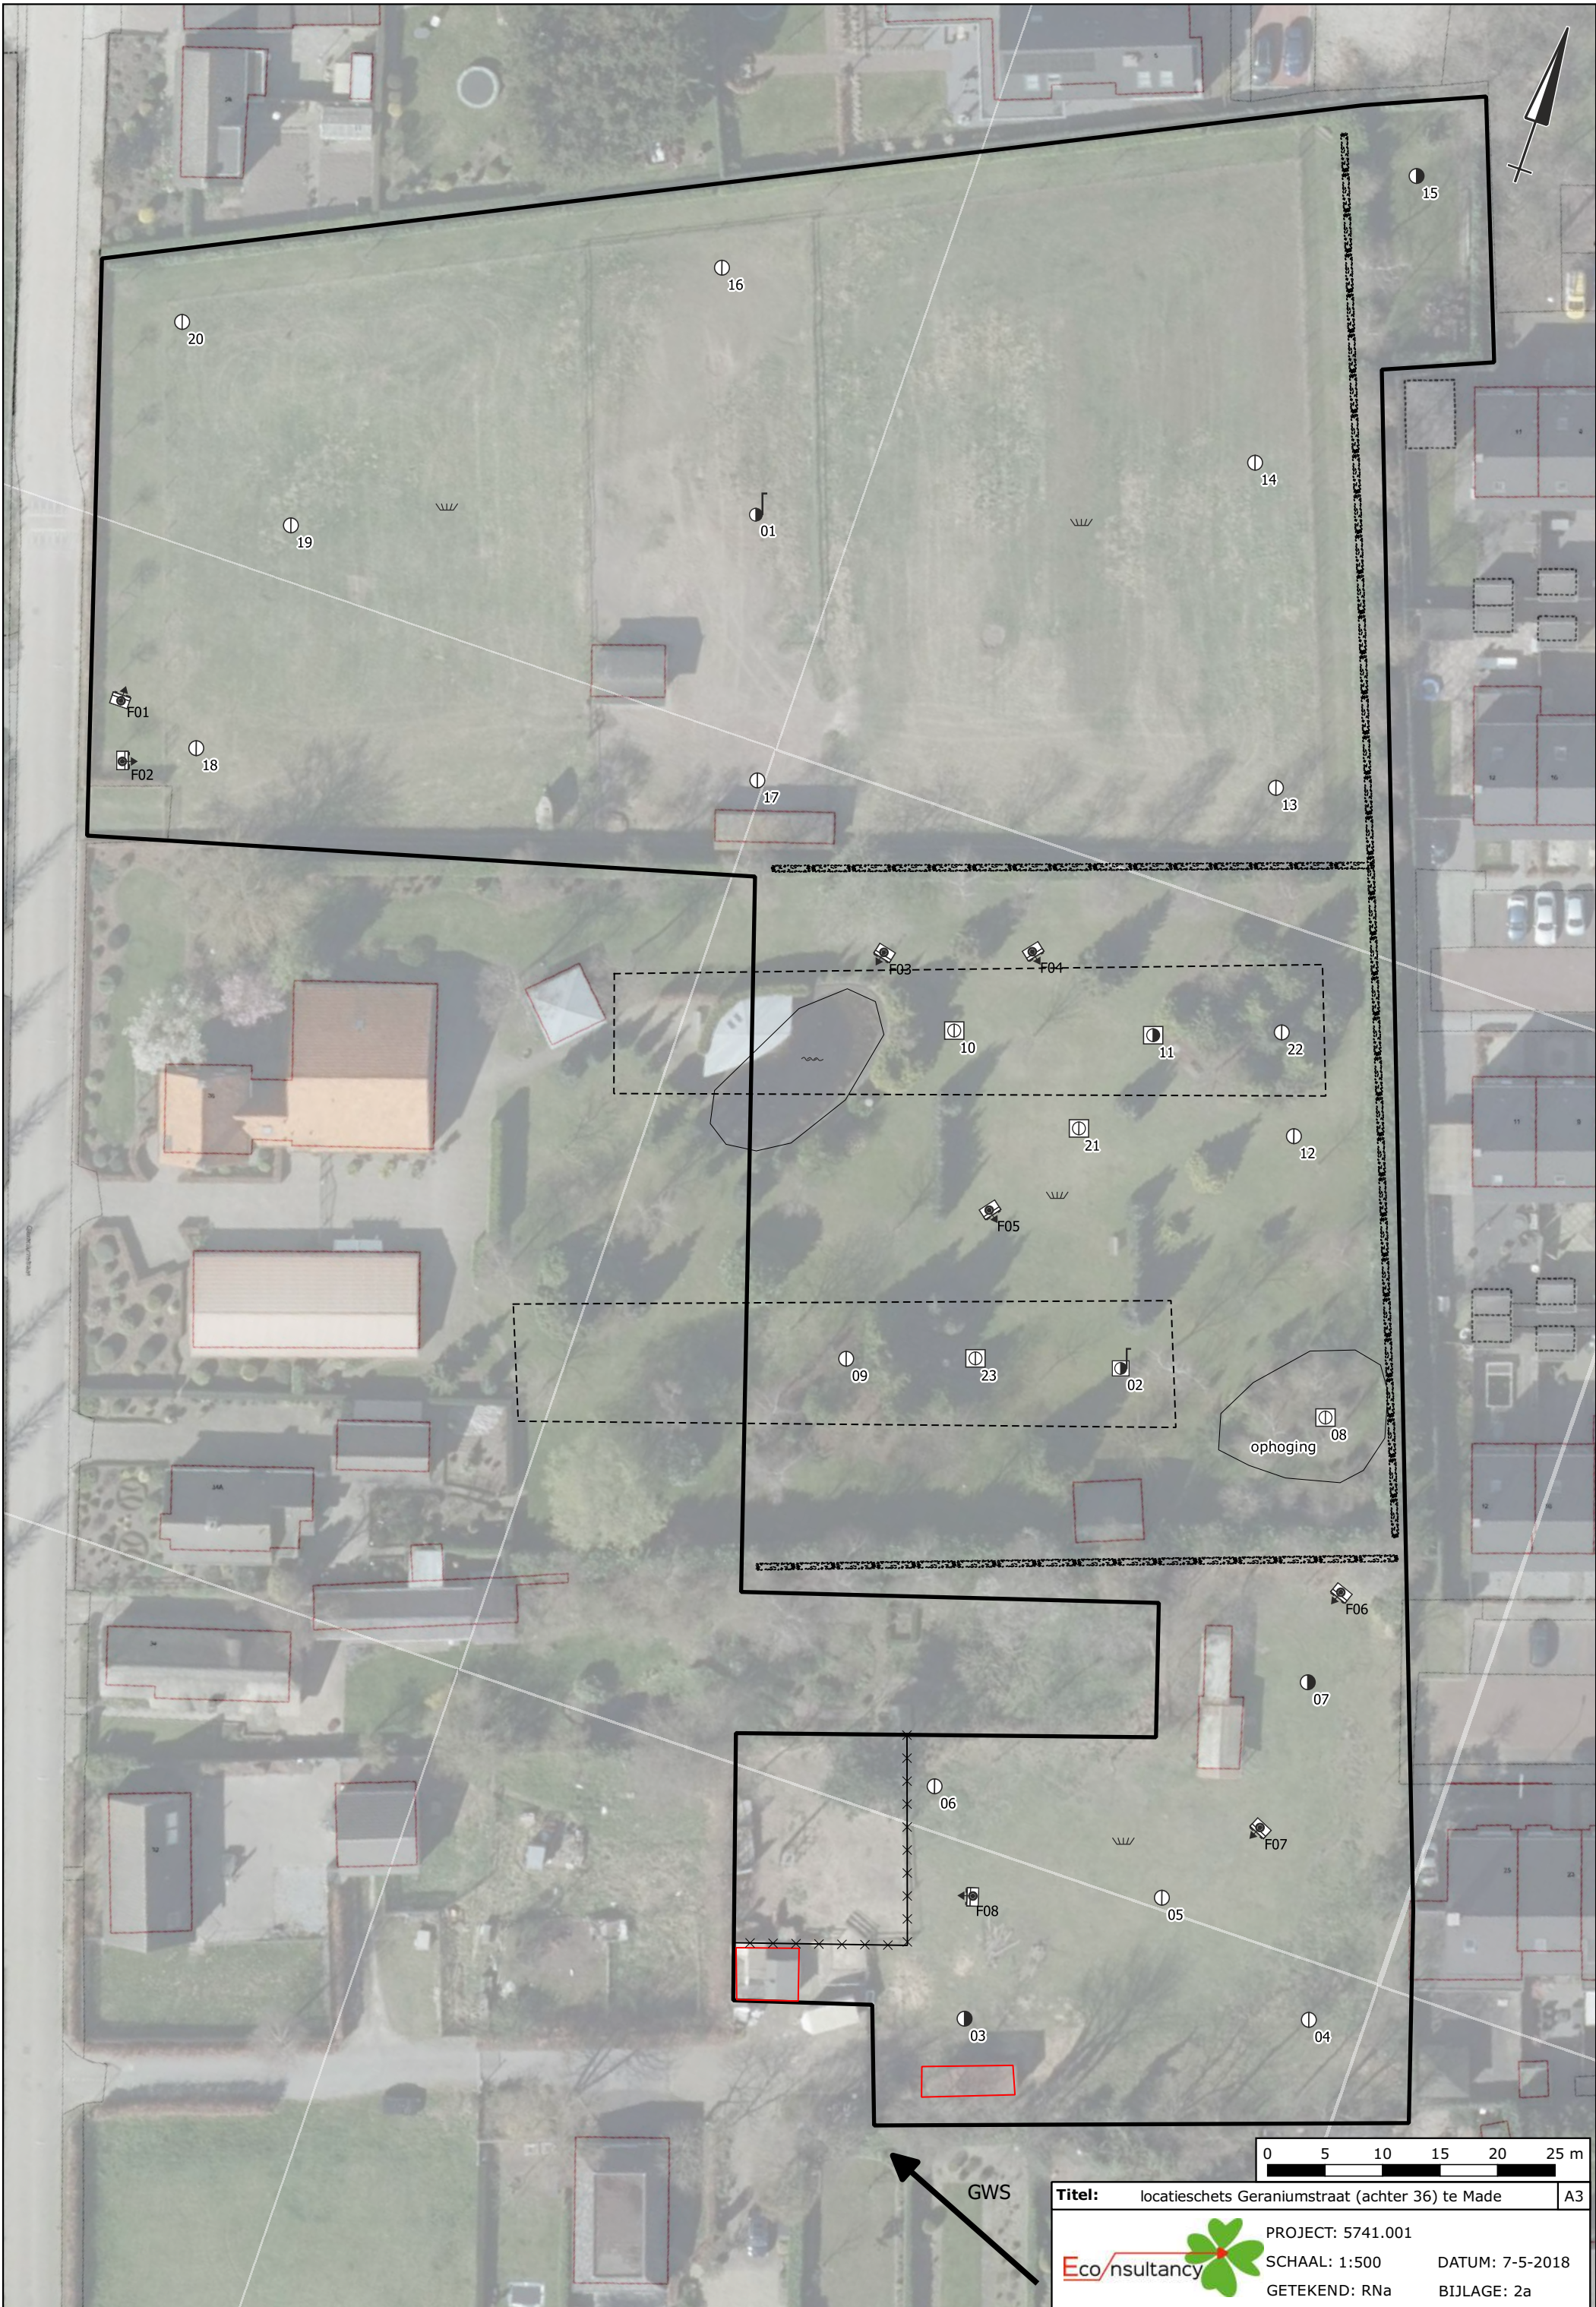
| Titel: locatieschets Geraniumstraat (achter 36) te Made | | A3 |

De onderzoekslocatie is momenteel deels in gebruik als weiland en deels als siertuin. In bijlage 2a is de huidige situatie op een locatieschets weergegeven. Bijlage 2b bevat enkele foto's van de onderzoekslocatie.
