**Verkenkend bodem- en asbestonderzoek**  
**Dorskarstraat (ong.) te Made**  
(1910/218/BST-01, versie 0)

## Verkennd bodem- en asbestonderzoek

Dorskarstraat (ong.) te Made

1910/218/BST-01

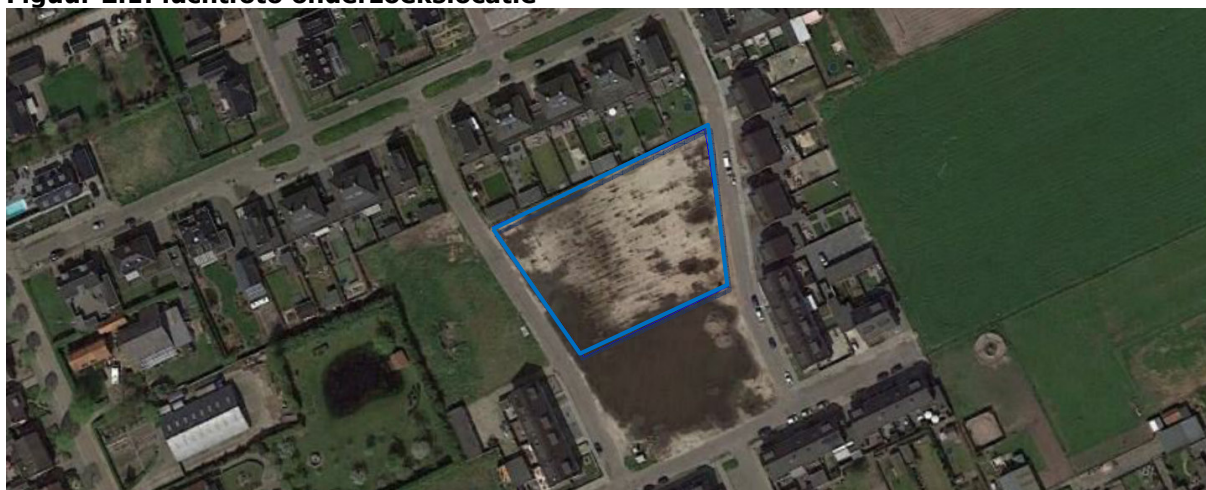
**Figuur 2.1: luchtfoto onderzoekslocatie**

De topografische ligging en de kadastrale gegevens van de onderzoekslocatie zijn weergegeven in bijlage 1. Een situatietekening is weergegeven in bijlage 2. De ligging van de locatie is weergegeven in figuur 2.1.
