**verkennend asbestonderzoek  
Zuideindsestraat 47 te Made**

*Projectnaam* Zuideindsestraat 47 te Made  
*Projectnummer* B2132

*Aantal pagina's* 10 (exclusief bijlagen)  
*Datum* 14 september 2018

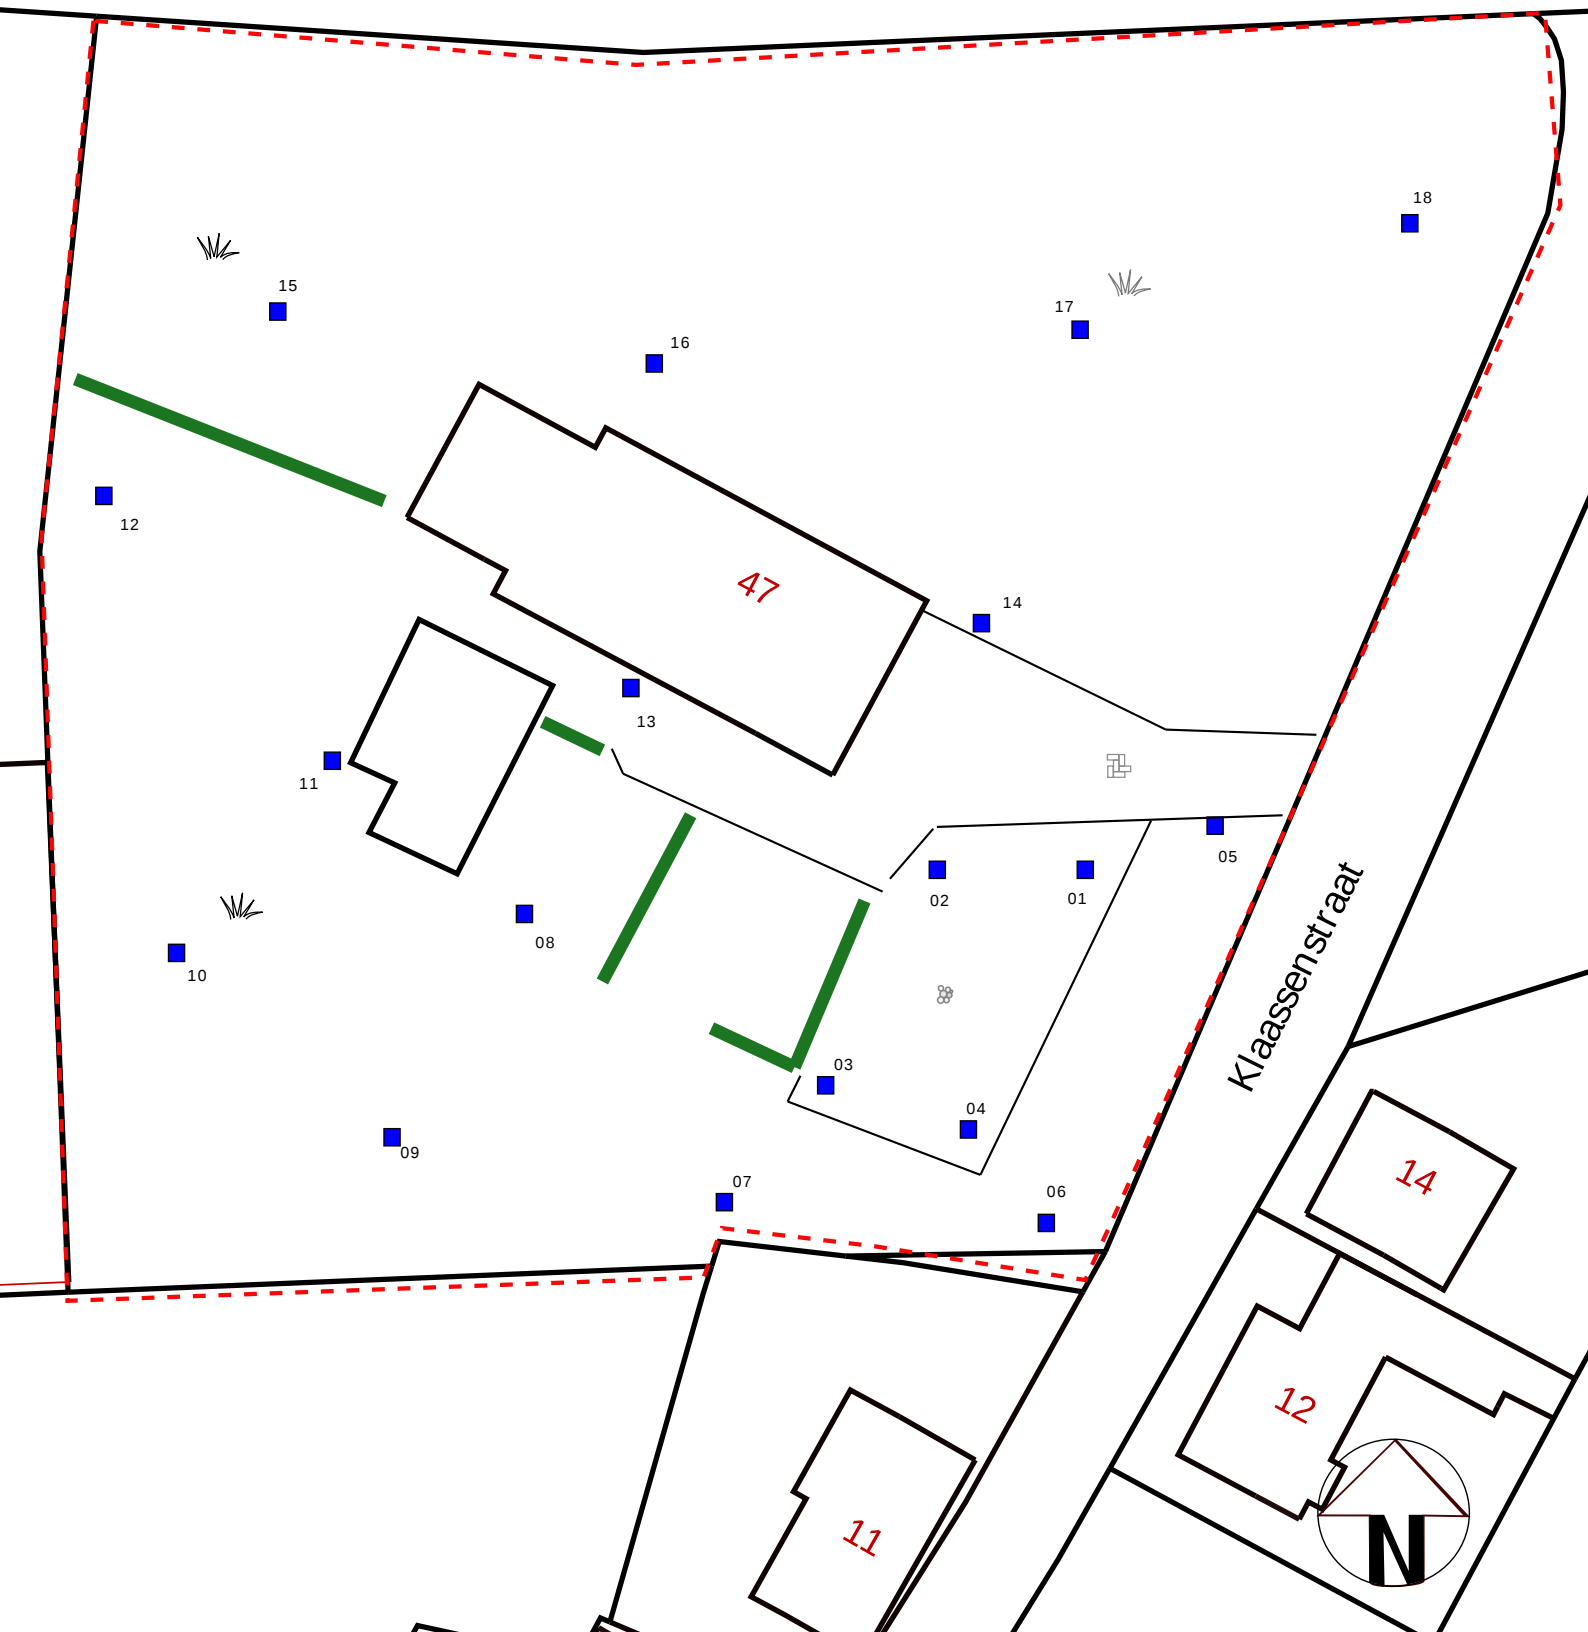
Situatietekening met boorlocaties

- In bijlage 2 is de plaats van de boringen/sleuven in de situatietekening opgenomen.
- Voor de gedetailleerde boorprofielbeschrijvingen per boring wordt verwezen naar bijlage 3.
- In bijlage 6 zijn de veldwerkrapportages opgenomen

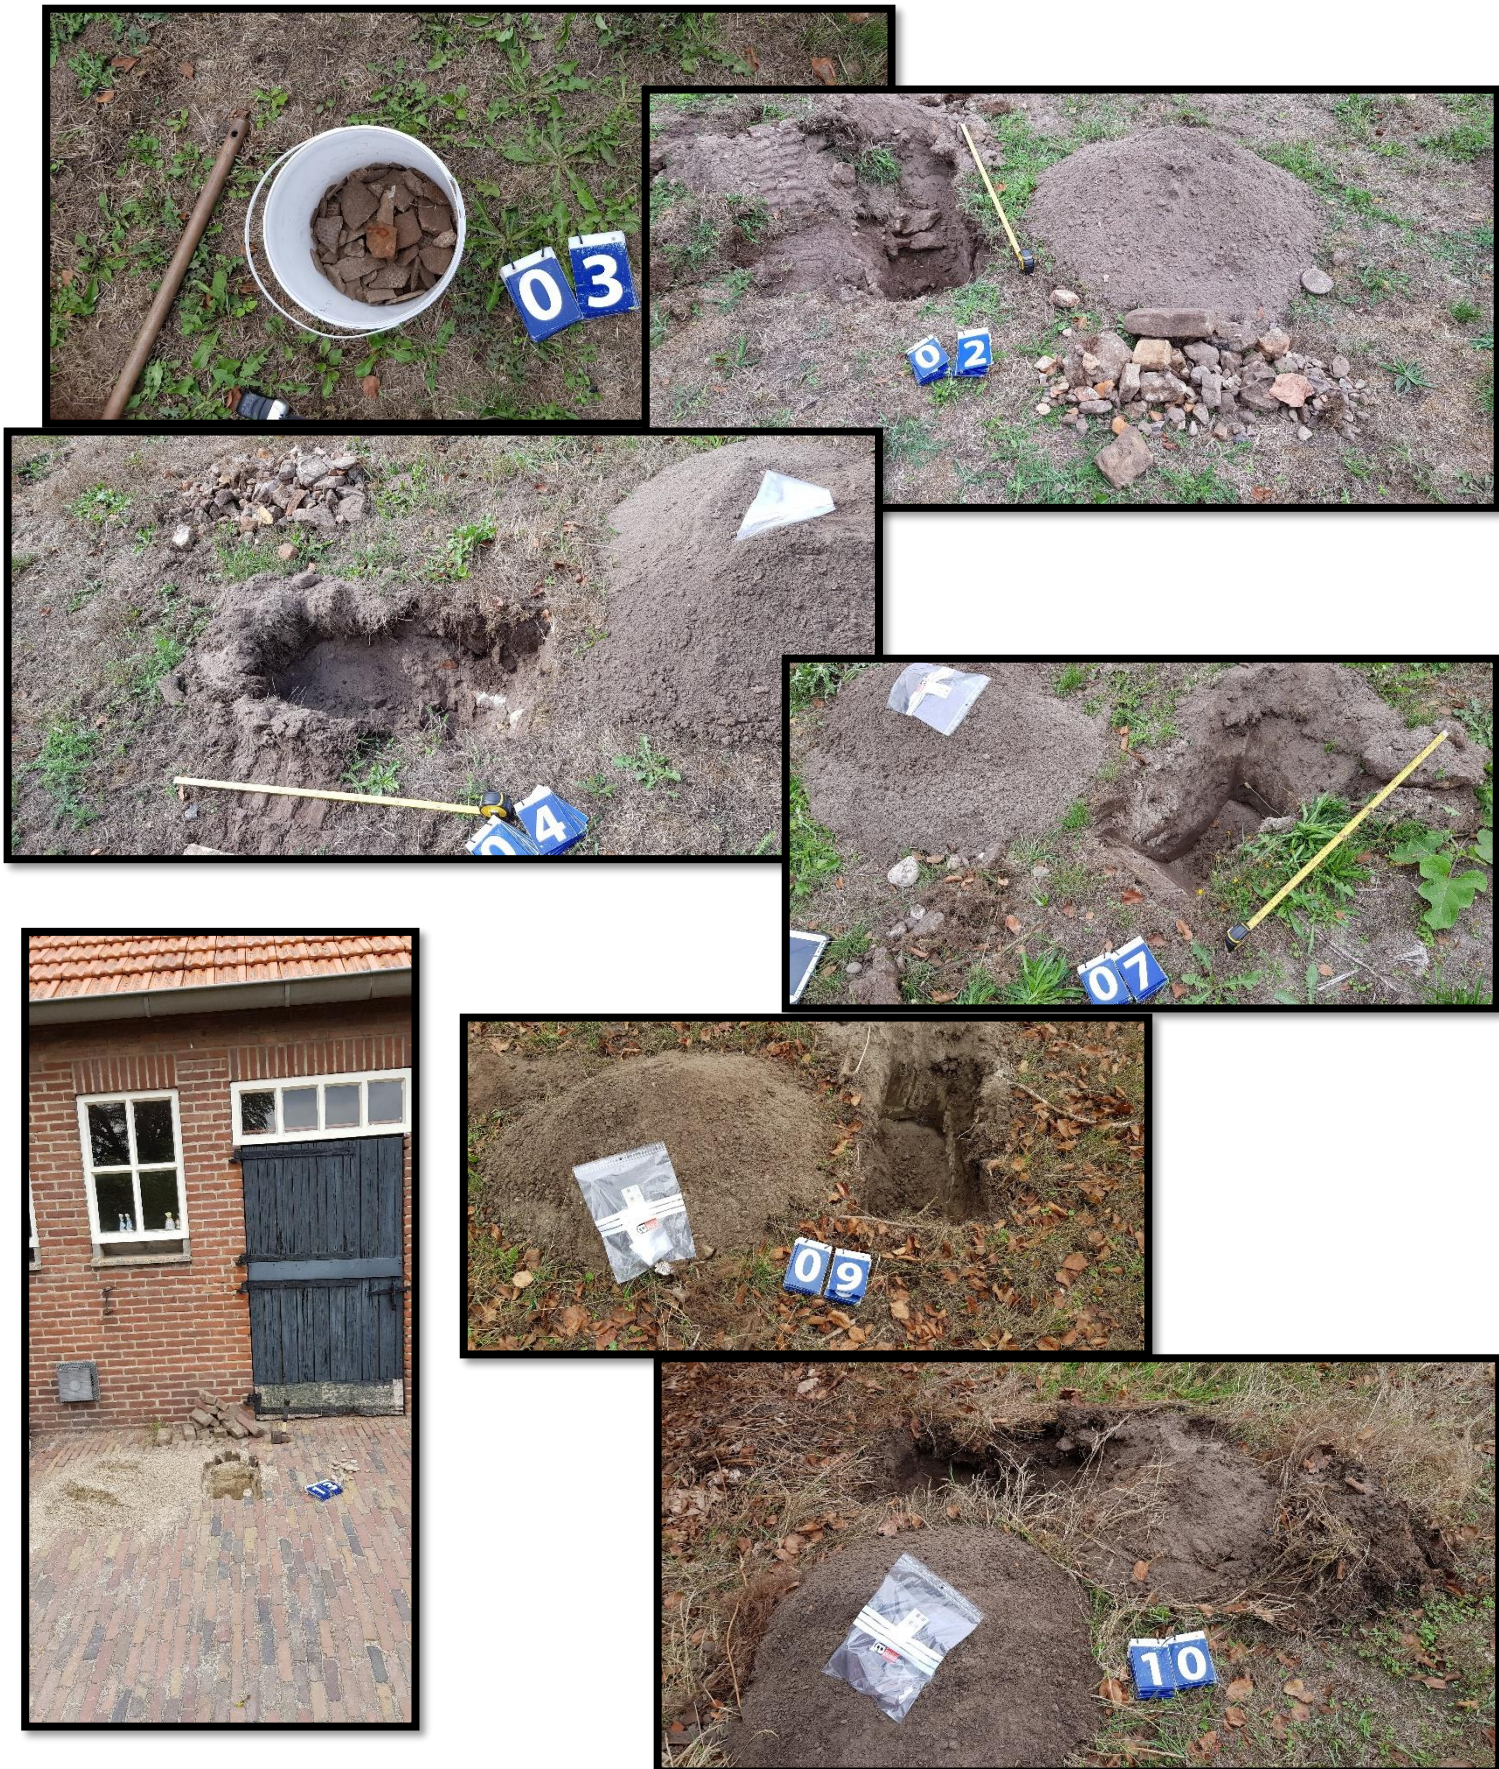
Foto's inspectiegaten en sleuven

Tijdens het graven en zeven van grond uit de inspectiegaten zijn asbestverdachte fragmenten aangetroffen in proefgaten 03, 04, 07, 09, 10 en 16.

Geadviseerd wordt een nader onderzoek te verrichten naar de omvang van de ernstige verontreiniging met asbest.
