Verkennd bodemonderzoek

Marktstraat 21

Made

| Rapportnummer | 20299.001 |

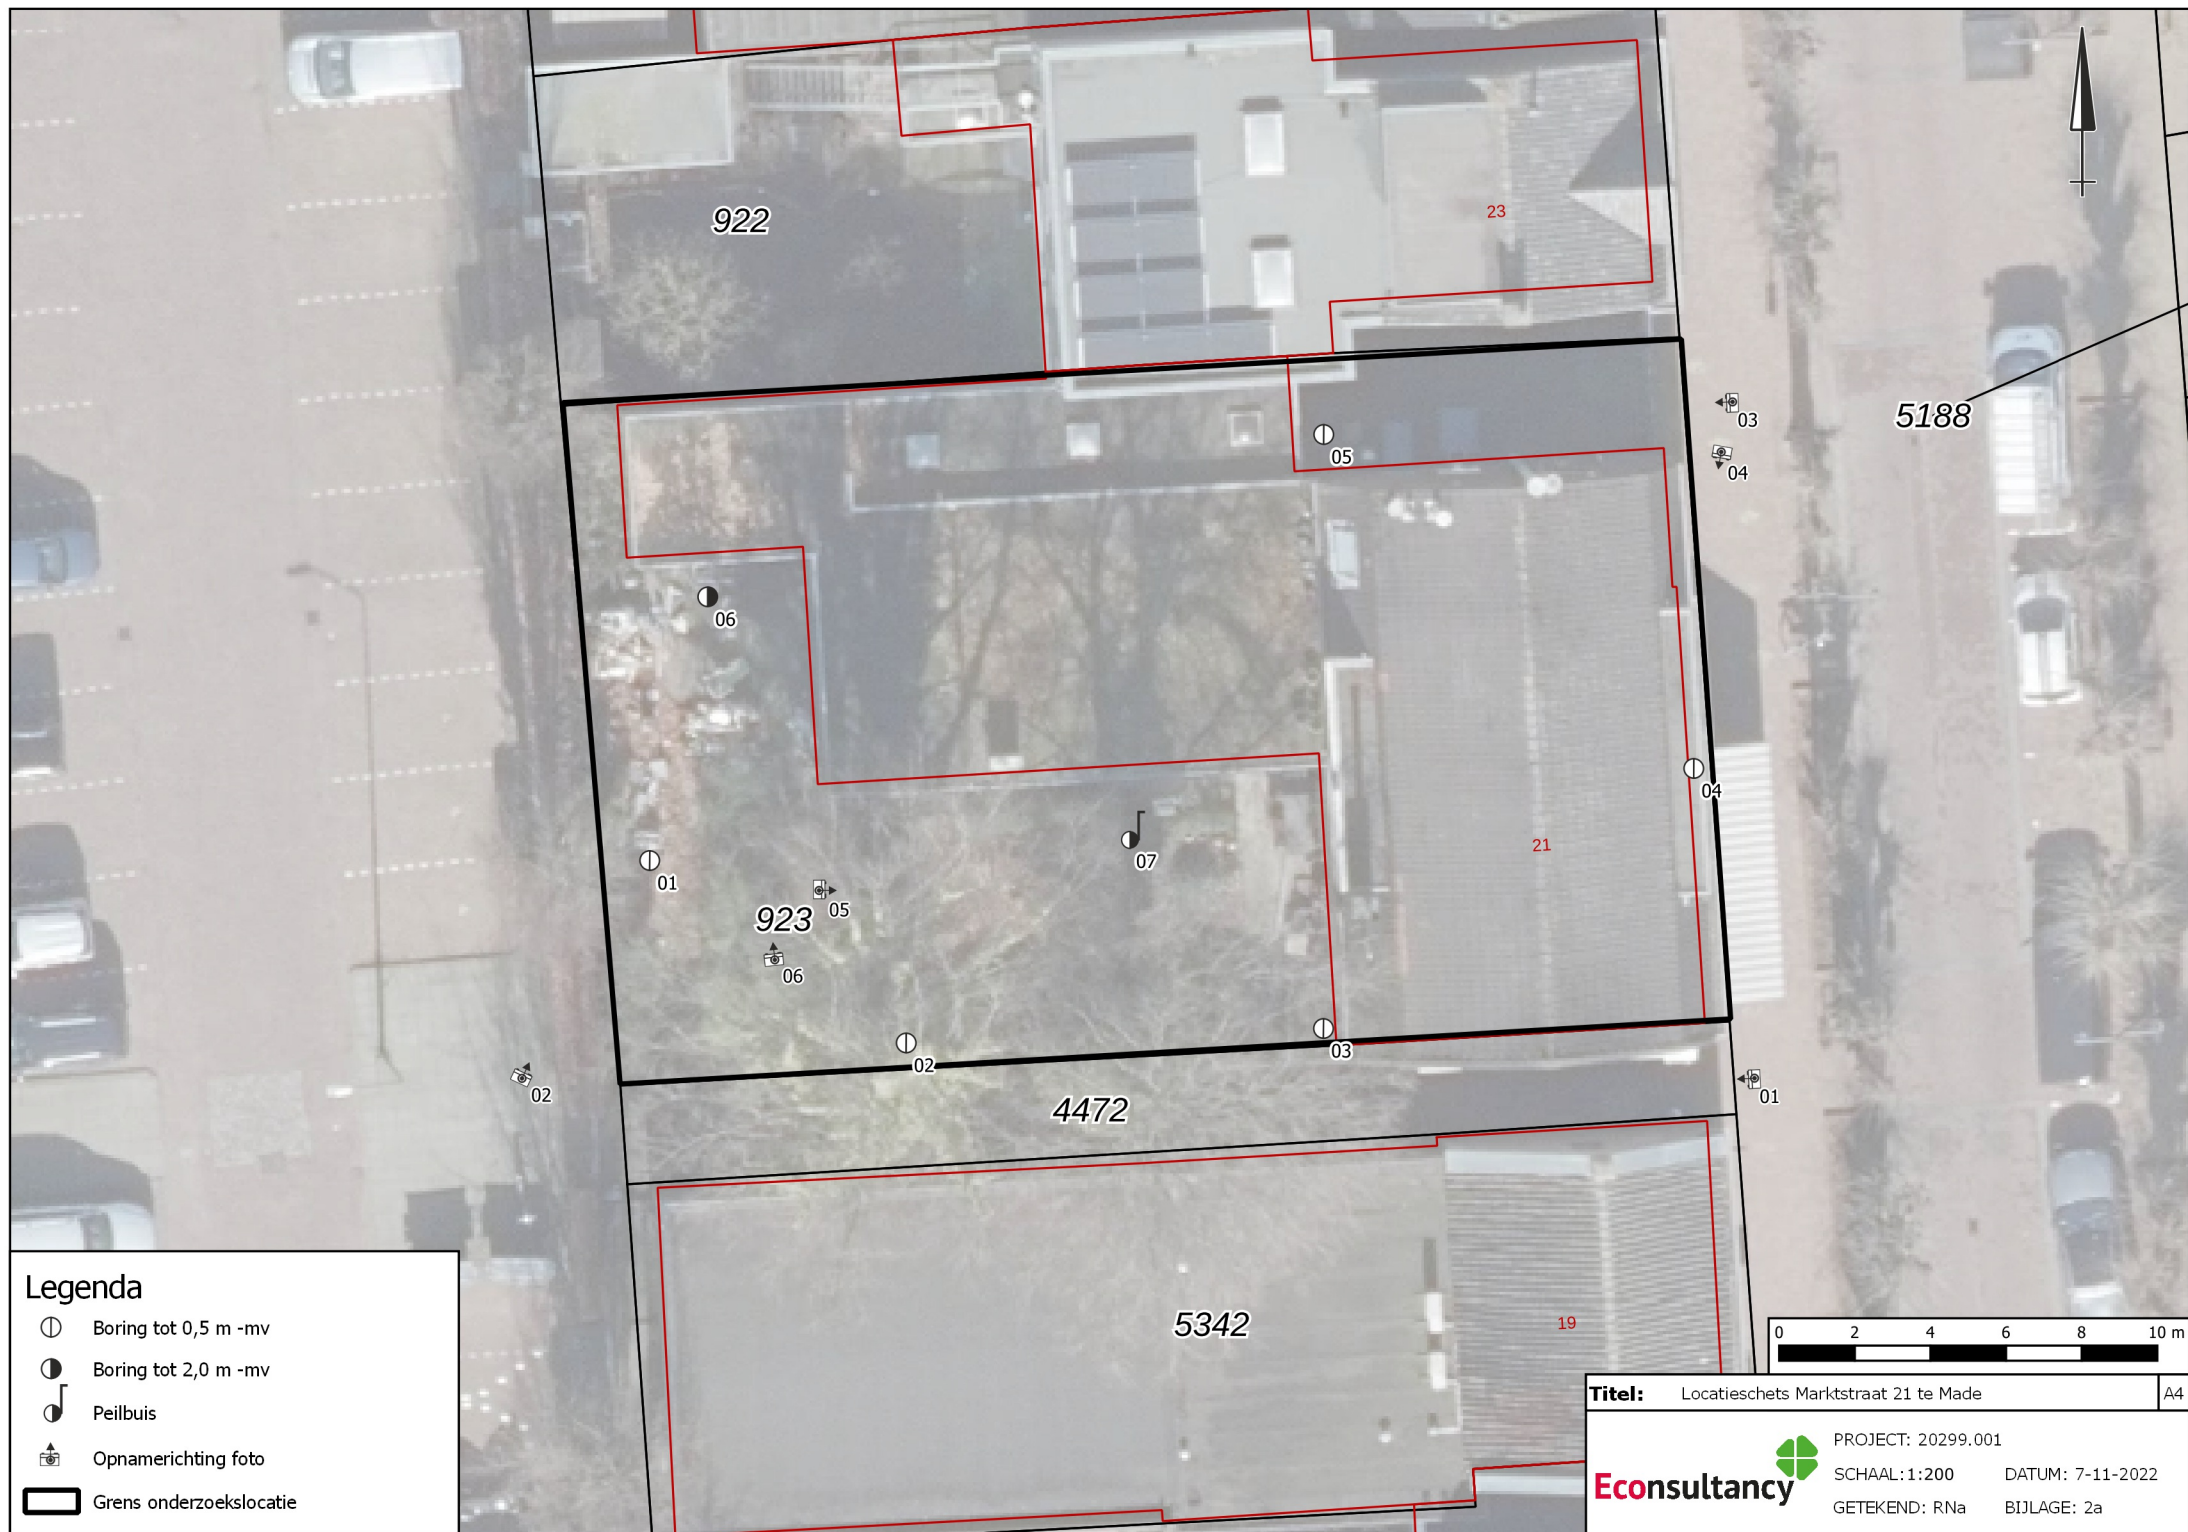
In bijlage 2a is de huidige situatie op een locatieschets weergegeven. Bijlage 2b bevat enkele foto's van de onderzoekslocatie.
