# Verkennd bodemonderzoek Kalverstraat naast nr. 20, Made

Aeres Milieu Projectnummer : AM21621  
Status rapport : Definitief (versie 1)  
Datum : 2 februari 2022

Opdrachtgever : Ordito  
Postbus 94  
5126 ZH GILZE

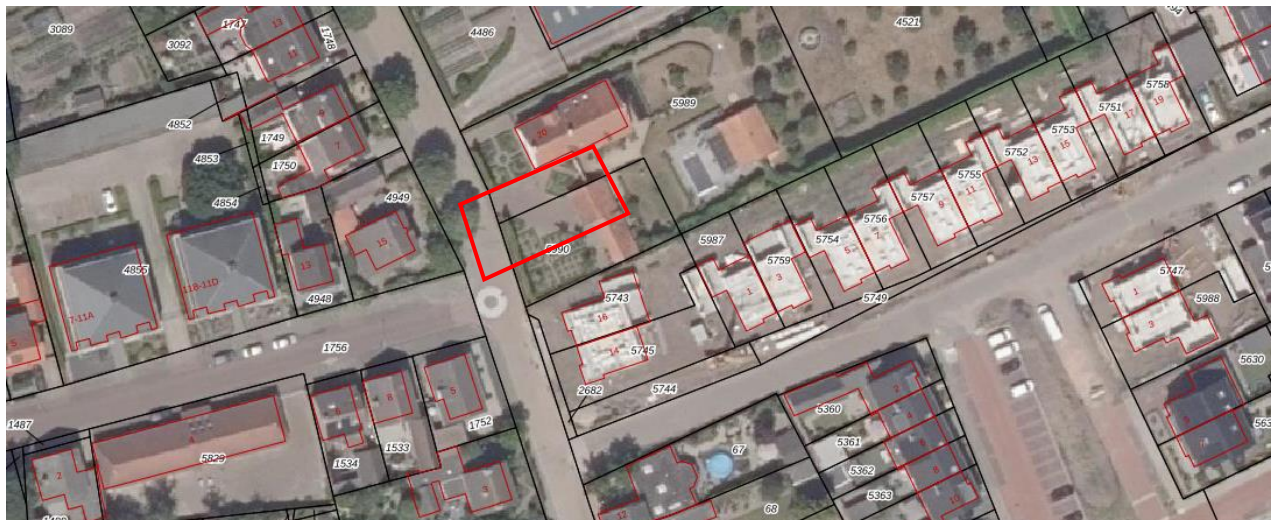
De onderzoekslocatie ligt aan de Kalverstraat 20 oostelijk in Made. Kadastraal is de locatie bekend als Made en Drimmelen, sectie S, nr. 5990. De coördinaten volgens het R.D. stelsel zijn  $X = 114.450$  /  $Y = 410.251$ . Zie bijlage 1 voor een kadastrale kaart. Op onderstaande luchtfoto is de globale begrenzing van de onderzoekslocatie weergegeven.

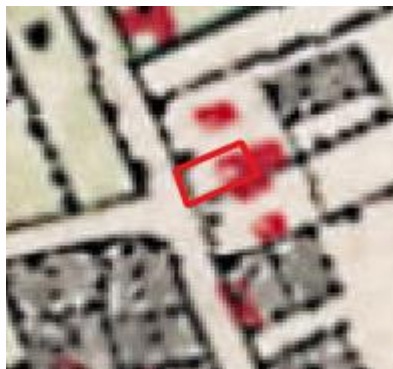
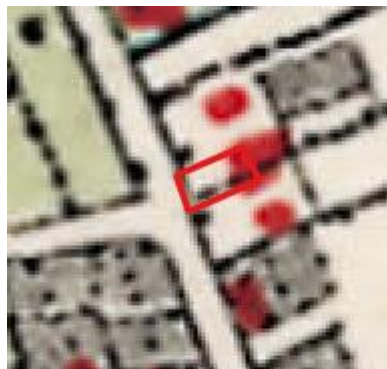
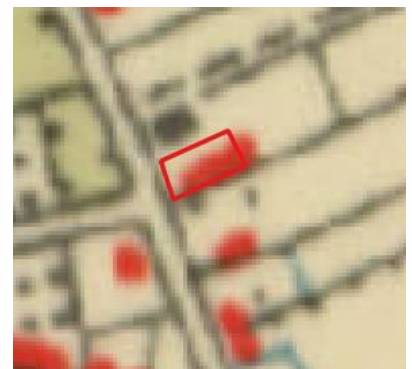
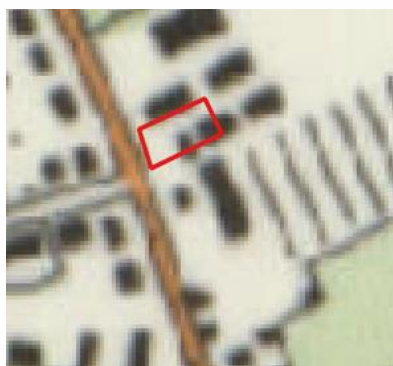
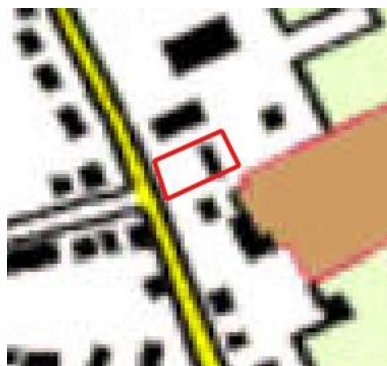
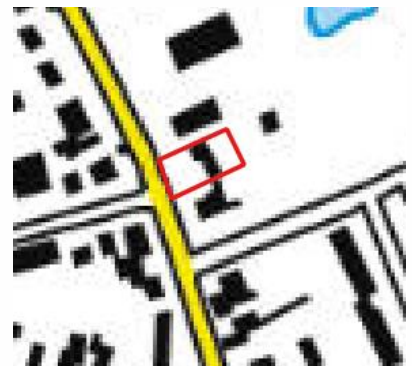
Afbeelding 2: geraadpleegde historische kaarten (Bron kaarten: topotijdreis.nl)

In het kader van het vooronderzoek is historisch kaartmateriaal bestudeerd. Uit kaartmateriaal van de geraadpleegde historische kaarten is af te leiden dat op de onderzoekslocatie reeds in 1889 deels bebouwd is. Uit de kaart van 1935 valt op te maken dat de bebouwing op de locatie is uitgebreid. In 1988 is dit gebouw opgedeeld in 2 kleinere gebouwen en op de kaart uit 1999 is te zien dat alleen nog het oostelijke gebouw (een carport en berging) aanwezig is. De kaart uit 2019 laat zien dat de bebouwing op de onderzoekslocatie vrijwel tegen de bebouwing van de Kalverstraat 16 gelegen is.

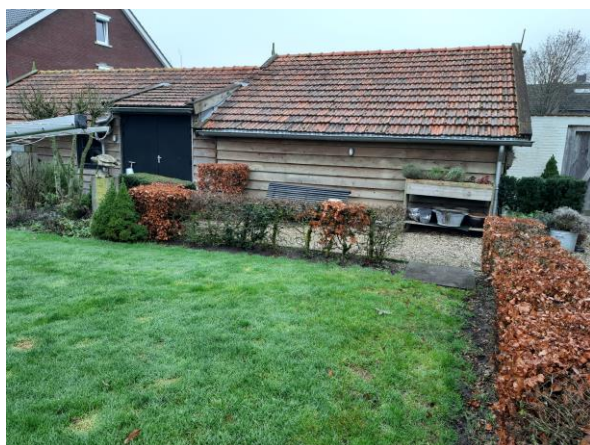
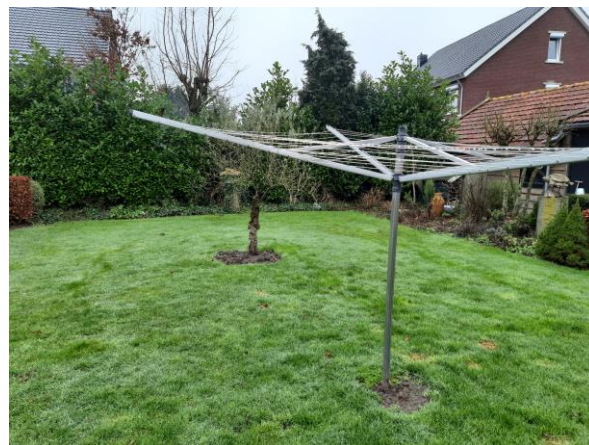
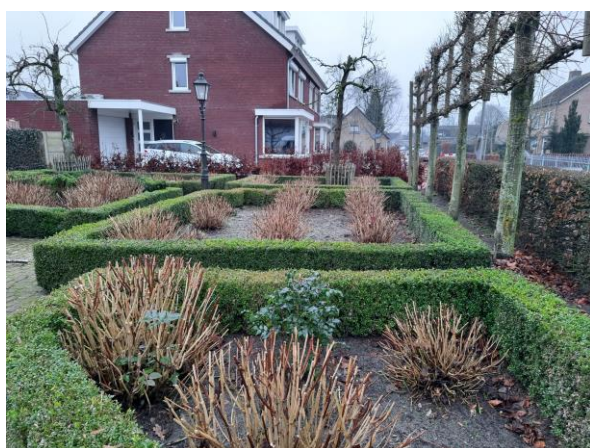
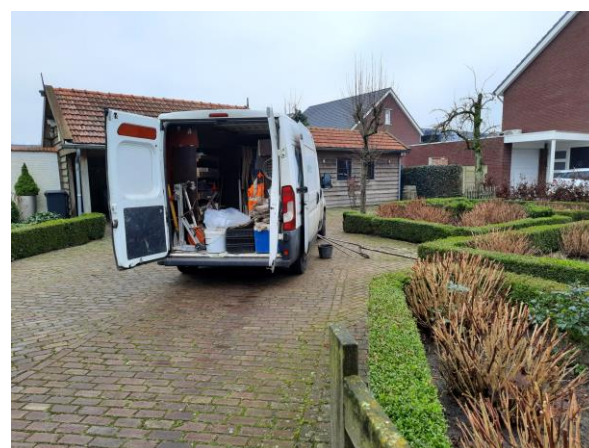
Foto's onderzoekslocatie

Op de onderzoekslocatie staat parallel aan de Kalverstraat een carport met berging. Op de oostzijde bestaat het terrein uit een gazon en het westelijk deel is deels beklinterd en deels in gebruik als tuin.

Tijdens de veldinspectie is op het terrein geen asbestverdacht materiaal aangetroffen.

Er zijn geen waarnemingen gedaan die wijzen op de aanwezigheid van bodemverontreinigingen of bronnen van verontreinigingen. Een fotoreportage van de onderzoekslocatie is opgenomen in bijlage 2.

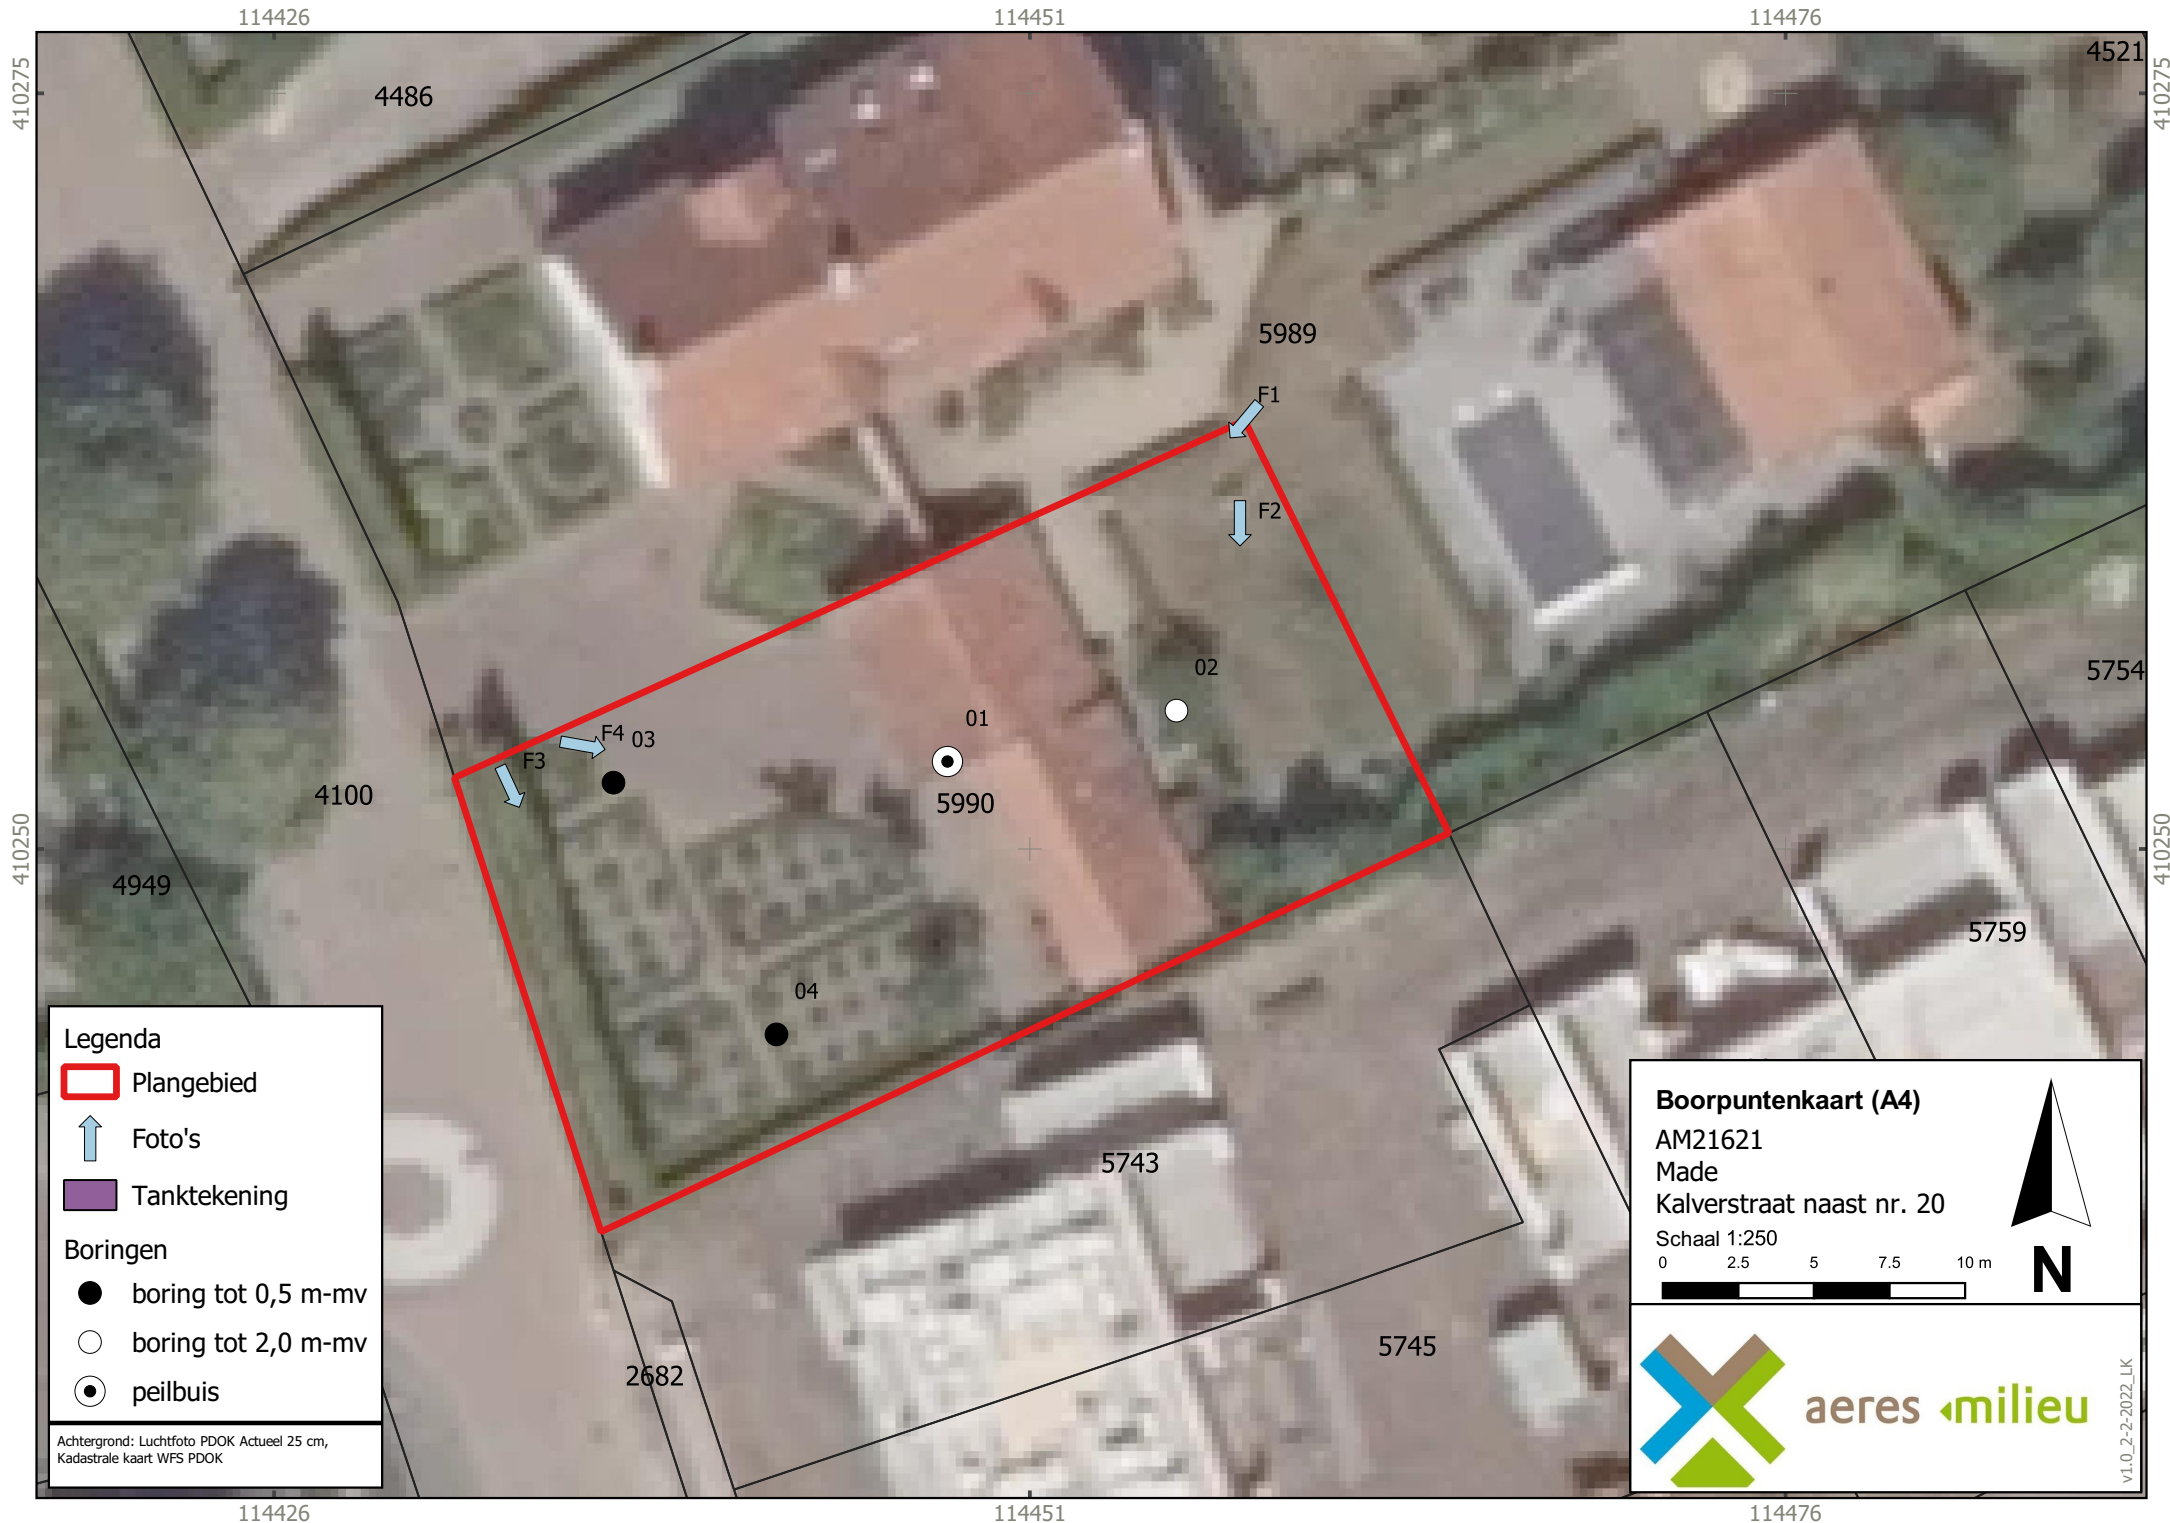
Situatietekening onderzoekslocatie met boorpunten

De boringen zijn verricht met behulp van de Edelmanboor (ø 7 of 10 cm). Zie voor de boorpuntlocaties bijlage 3.

Gebaseerd op de diepte en stroming van het freatisch grondwater is een boring afgewerkt met een peilbuis (zie bijlage 2). Deze is centraal op de onderzoekslocatie geplaatst, ter plaatse van boorpunt 1. De bovenkant van het peilbuisfilter is onder de aangetroffen grondwaterstand geplaatst. Tijdens de installatie van de peilbuis is geen werkwater gebruikt.

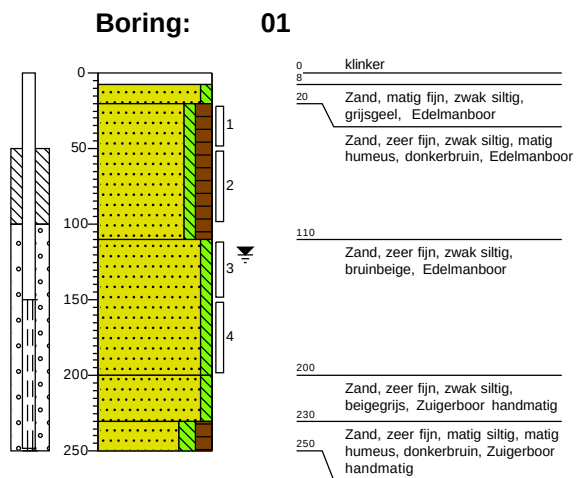
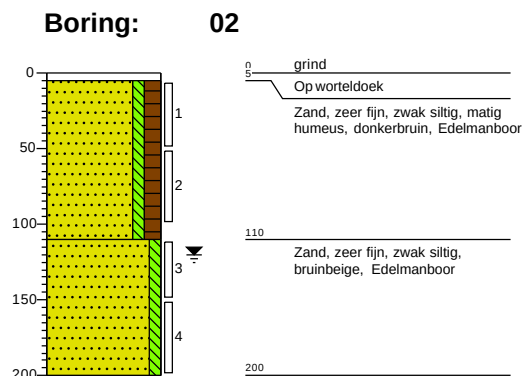
Boorprofielen en zintuiglijke waarnemingen

Op basis van de zintuiglijke waarnemingen en de bodemopbouw heeft laagsgewijze bemonstering plaatsgevonden. De uitkomende grond en alle zintuiglijk waargenomen bijzonderheden zijn per boring beschreven in de profielbeschrijvingen (zie bijlage 4).

Bij het beoordelen en beschrijven van de boringen zijn zintuiglijk geen bijzonderheden waargenomen.
