**Verkennd bodemonderzoek**

Drimmelenseweg – Sluizeweg

Made

22-2065-R01MP

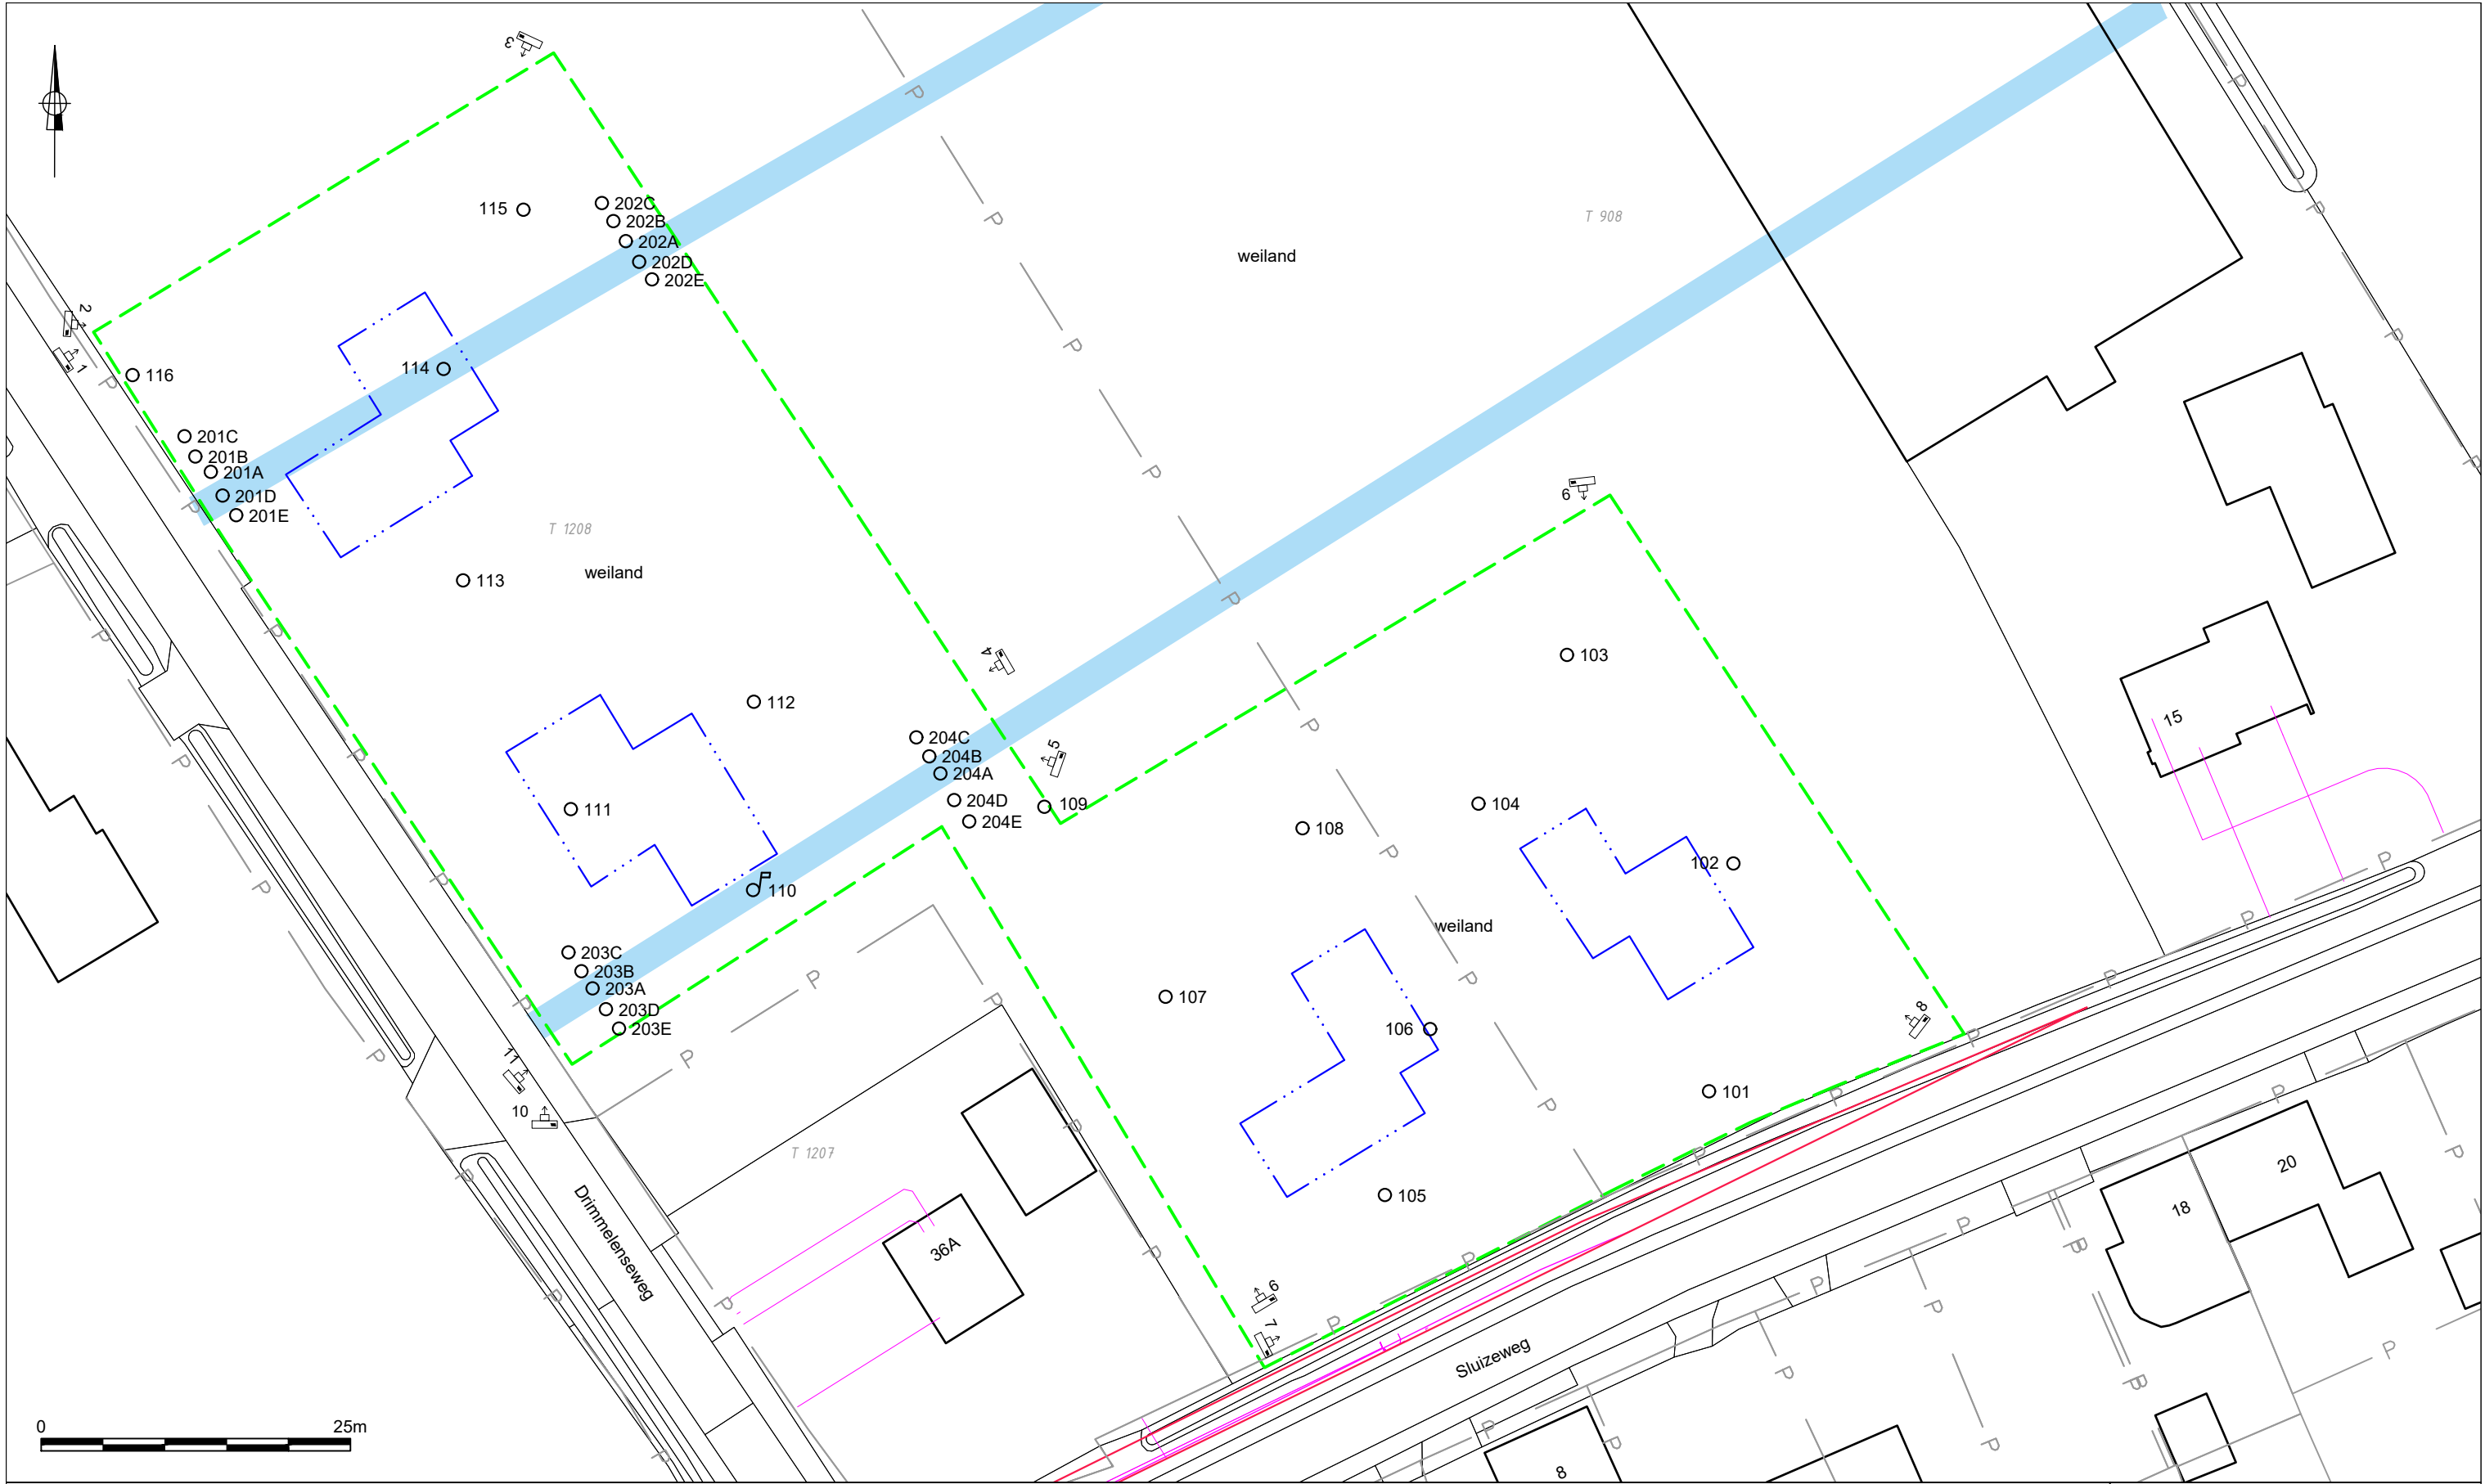
## **Bijlage 1.2    Situatietekening(en)**

Op 20 en 21 juli 2022 zijn voor de algemene bodemkwaliteit in totaal 16 boringen (boringen 101 t/m 116) geplaatst verdeeld over het gehele terrein, in diepte variërend van 1,0 – 2,8 m-mv. Boring 110, ongeveer centraal op de locatie, is afgewerkt met een peilbuis ten behoeve van het grondwateronderzoek. Ter plaatse van de twee gedempte sloten zijn, in een viertal dwarsraaien, 20 boringen (201a-201e tot en met 204a-204e) tot een diepte van 2,0 m-mv geplaatst. De situering van de boringen en de peilbuis en enkele overzichtsfoto's zijn weergegeven in bijlage 1.2 en 1.3.

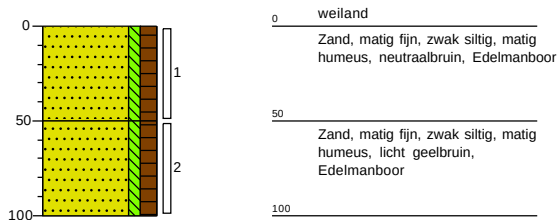
### Boring: 101

Datum plaatsing: 20-7-2022  
Boormeester: Peter Achterberg

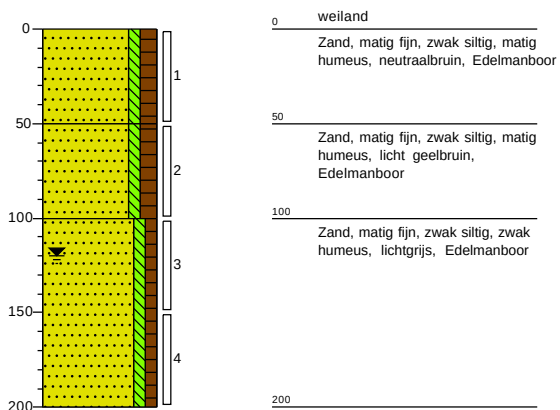
### Boring: 103

Datum plaatsing: 20-7-2022  
Boormeester: Peter Achterberg  
GWS (cm-mv): 120

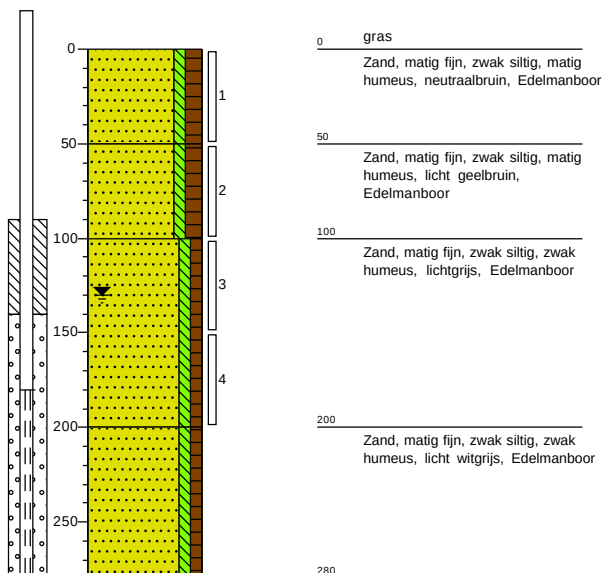
## Boring: 110

Het grondwater uit de geplaatste peilbuis 110 is op 28 juli 2022 door dhr. P. van Achterberg zorgvuldig afgepompt en bemonsterd. De resultaten van de veldmetingen en eventuele bijzonderheden zijn weergegeven in onderstaande tabel.

| Peilbuis | Filterstelling (m-mv) | Grondwaterstand (m-mv) | pH | EGV (μS/cm) | Troebelheid (NTU)* | Bijzonderheden |
|---|---|---|---|---|---|---|
| 110 | 1,80 – 2,80 | 1,45 | 6,6 | 767 | 6,9 | - |

Datum plaatsing: 21-7-2022  
Boormeester: Peter Achterberg  
GWS (cm-mv): 130

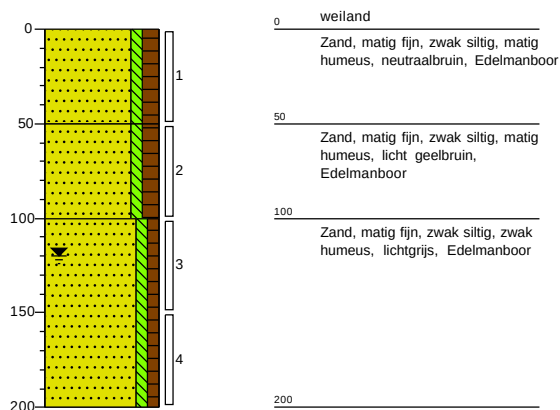
## Boring: 114

Datum plaatsing: 21-7-2022  
Boormeester: Peter Achterberg  
GWS (cm-mv): 120

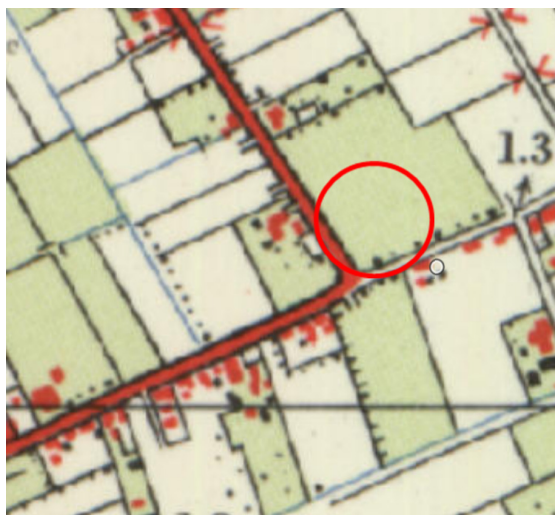
1959:

| Overige informatie vooronderzoek | |
|---|---|
| Kaartmateriaal | Topotijdreis: De locatie is altijd agrarisch in gebruik geweest. In de periode 1935 tot 1958 zijn twee sloten op de onderzoekslocatie zichtbaar, welke daarna niet meer zijn aangegeven. Voor zover te herleiden zijn er geen boomgaarden of kassen aanwezig geweest op de onderzoekslocatie. |
