### Verkennend bodemonderzoek Hanenbergsestraat ong te Loosbroek

*Projectnaam* Hanenbergsestraat ong te Loosbroek  
*Projectnummer* B2283

*Aantal pagina's* 10 (exclusief bijlagen)  
*Datum* 24 juni 2019

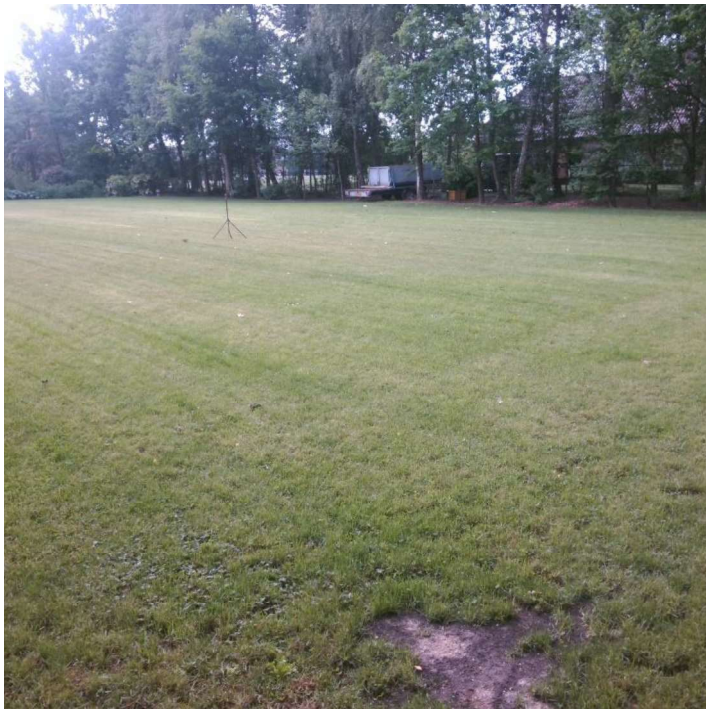
| | | bron | bijlage |
|---|---|---|---|
| <i>beschrijving maaiveld</i> | het terrein is onverhard en grotendeels begroeid met gras. De buitenrand bestaat uit bomen en struiken. | G | 2 |

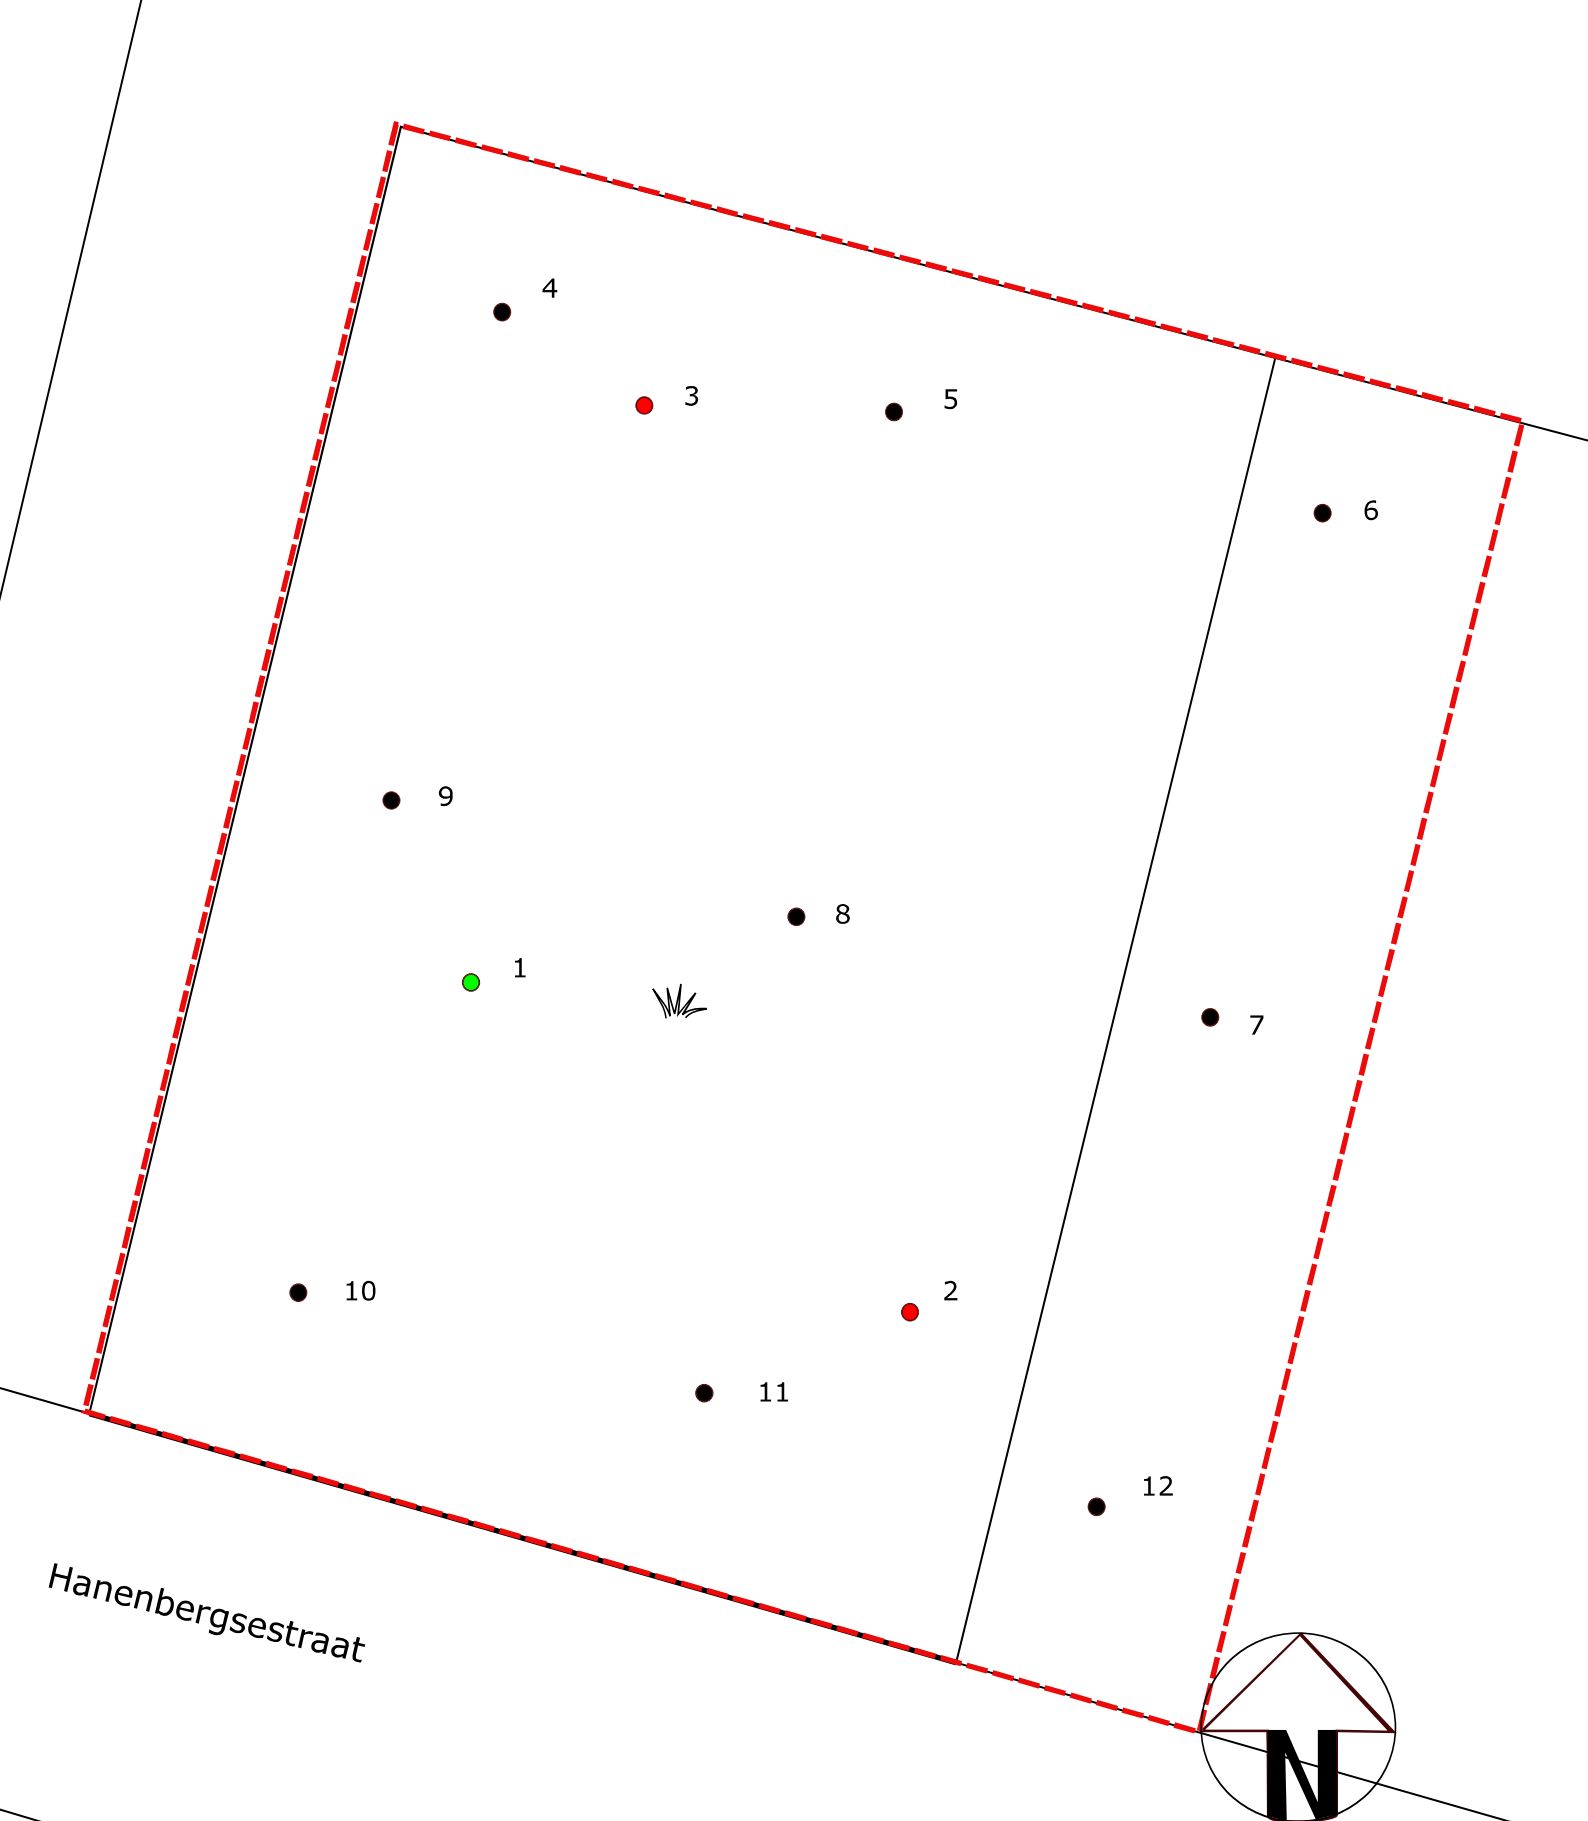
# Situatietekening met boorlocaties

- In bijlage 2 is de plaats van de meetpunten in de situatietekening opgenomen.
- Voor de gedetailleerde boorprofielbeschrijvingen per boring wordt verwezen naar bijlage 3.
- In bijlage 6 zijn de veldwerkrapportages opgenomen

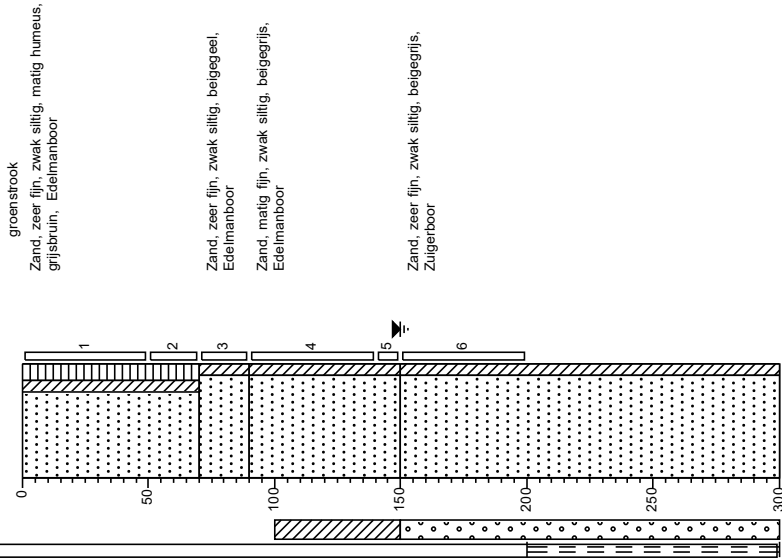
Boring: 1

Datum: 3-6-2019  
GWS: 150  
Boormeester: A.J.M. Heddes

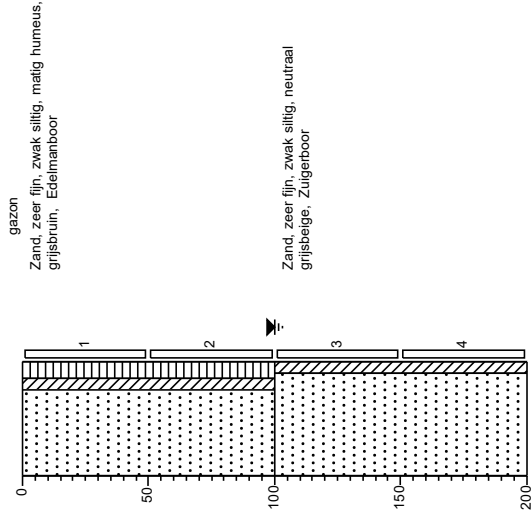
Boring: 2

Datum: 3-6-2019  
GWS: 100  
Boormeester: A.J.M. Heddes

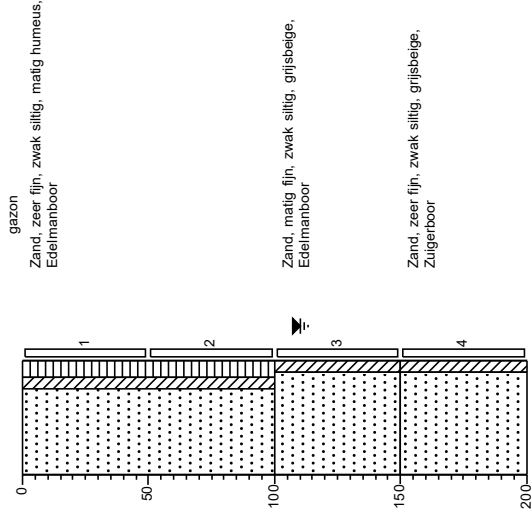
Boring: 3

Datum: 3-6-2019  
GWS: 110  
Boormeester: A.J.M. Heddes

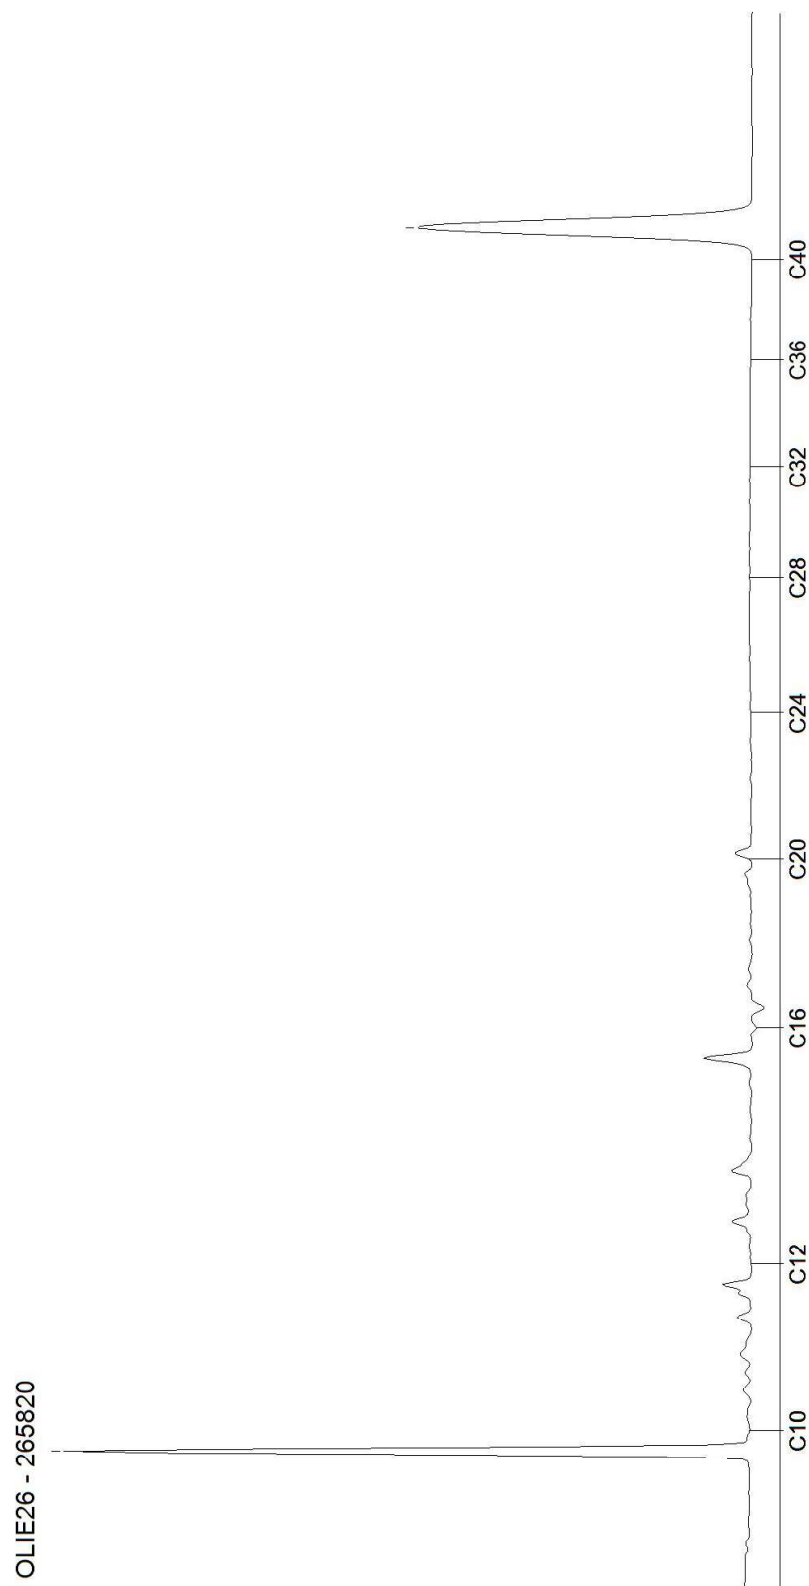
CHROMATOGRAM for Order No. 861260, Analysis No. 265820, created at 18.06.2019 09:45:58

**Monsteromschrijving: 1-1-1 (200-300)**

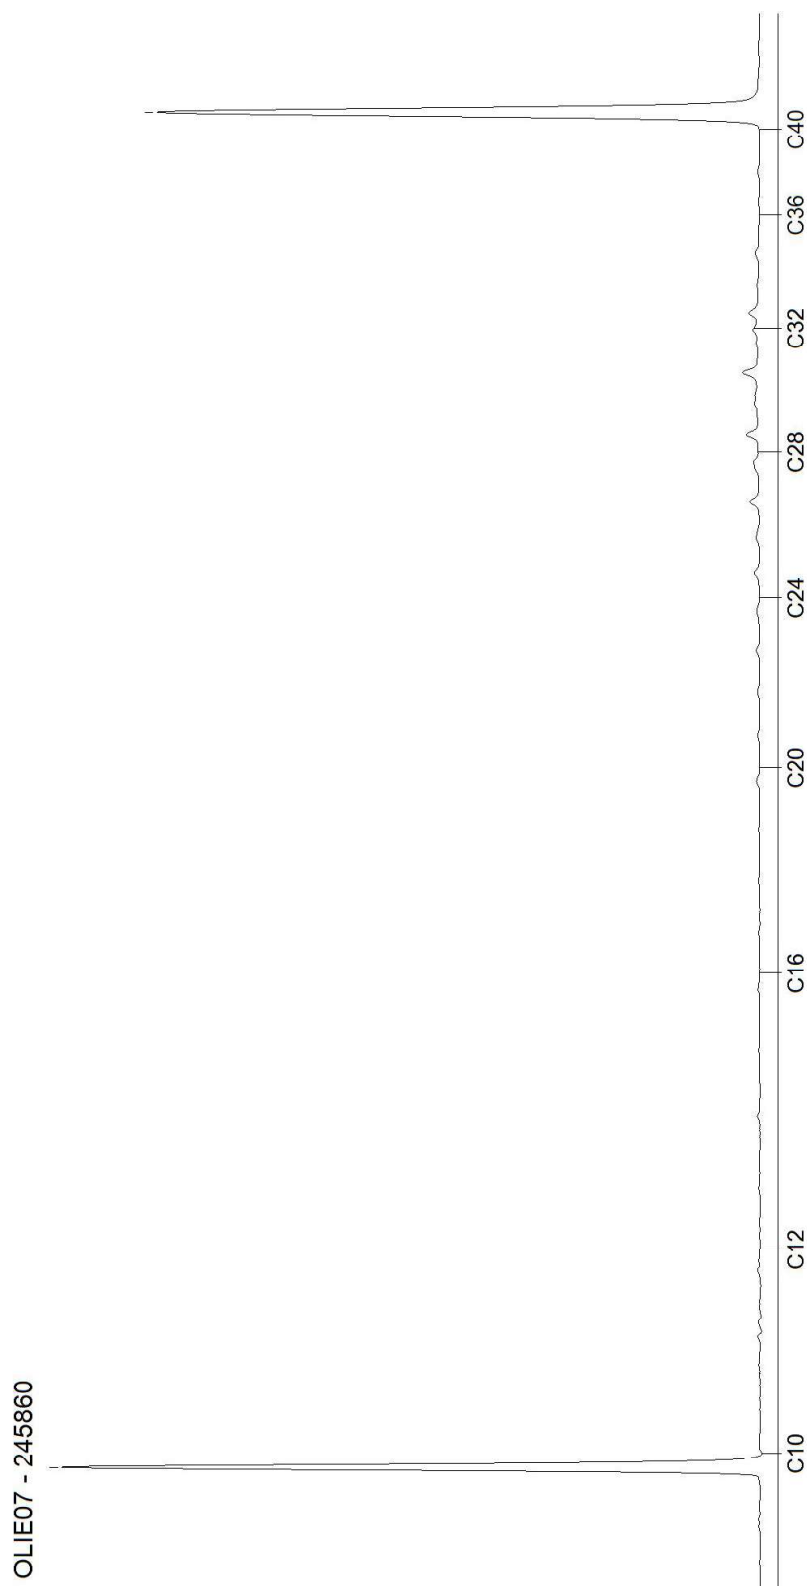
**Monsteromschrijving: BG1 (0-50)**

In het mengmonster van de visueel schone bovengrond van BG1 zijn geen gehalten aan onderzochte stoffen gemeten boven de achtergrondwaarden.

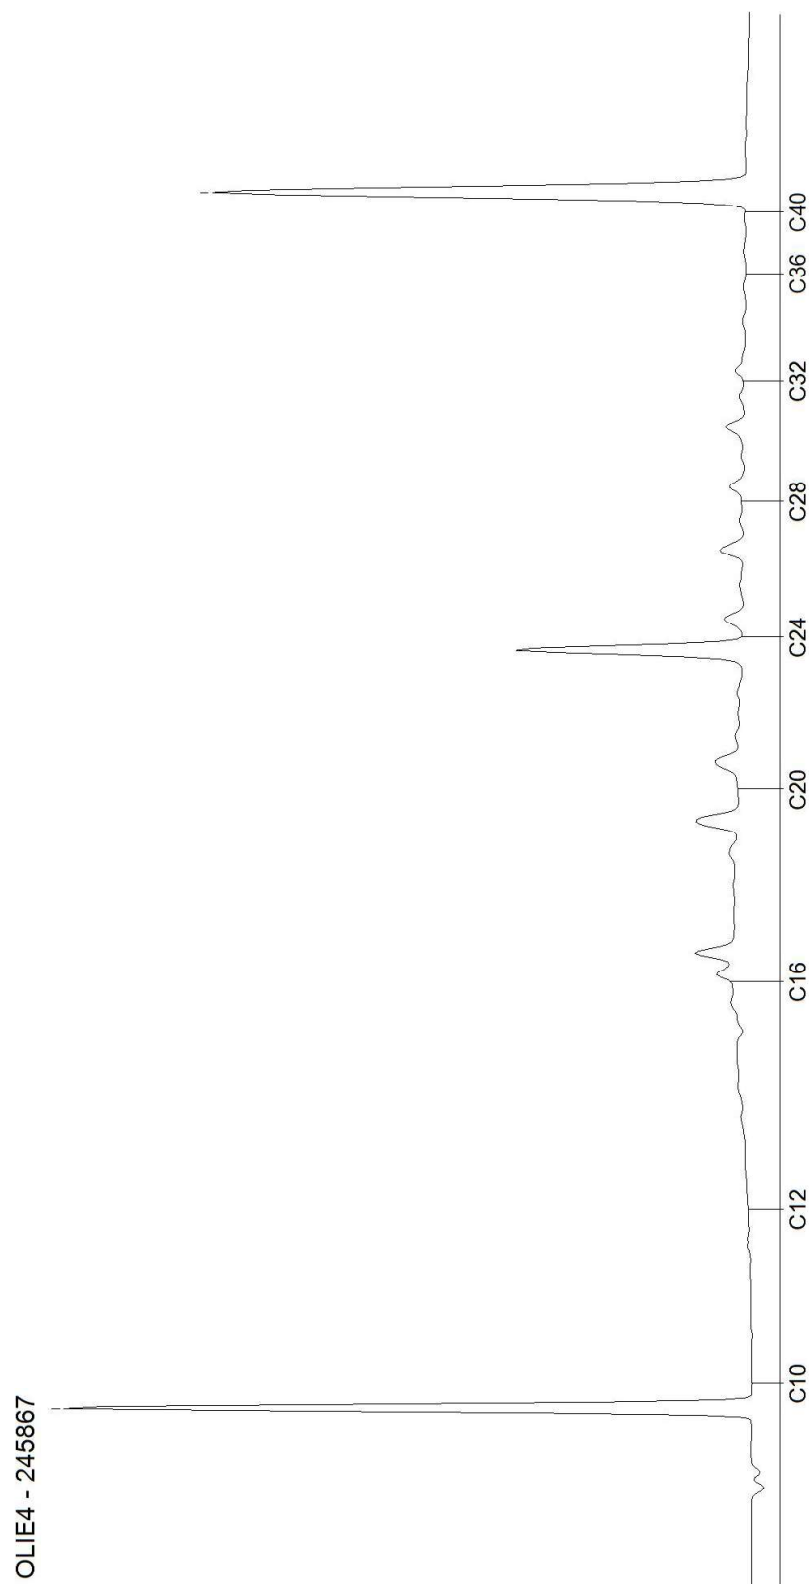
**Monsteromschrijving: BG2 (0-50)**

In het mengmonster van de visueel schone bovengrond van BG2 is een gehalte aan minerale olie gemeten boven de achtergrondwaarden. Op basis van het vooronderzoek en de veldwaarnemingen bestaat geen verklaring voor het marginaal verhoogde gehalte aan minerale olie. Het verhoogde gehalte vormt geen aanleiding voor aanvullend onderzoek.

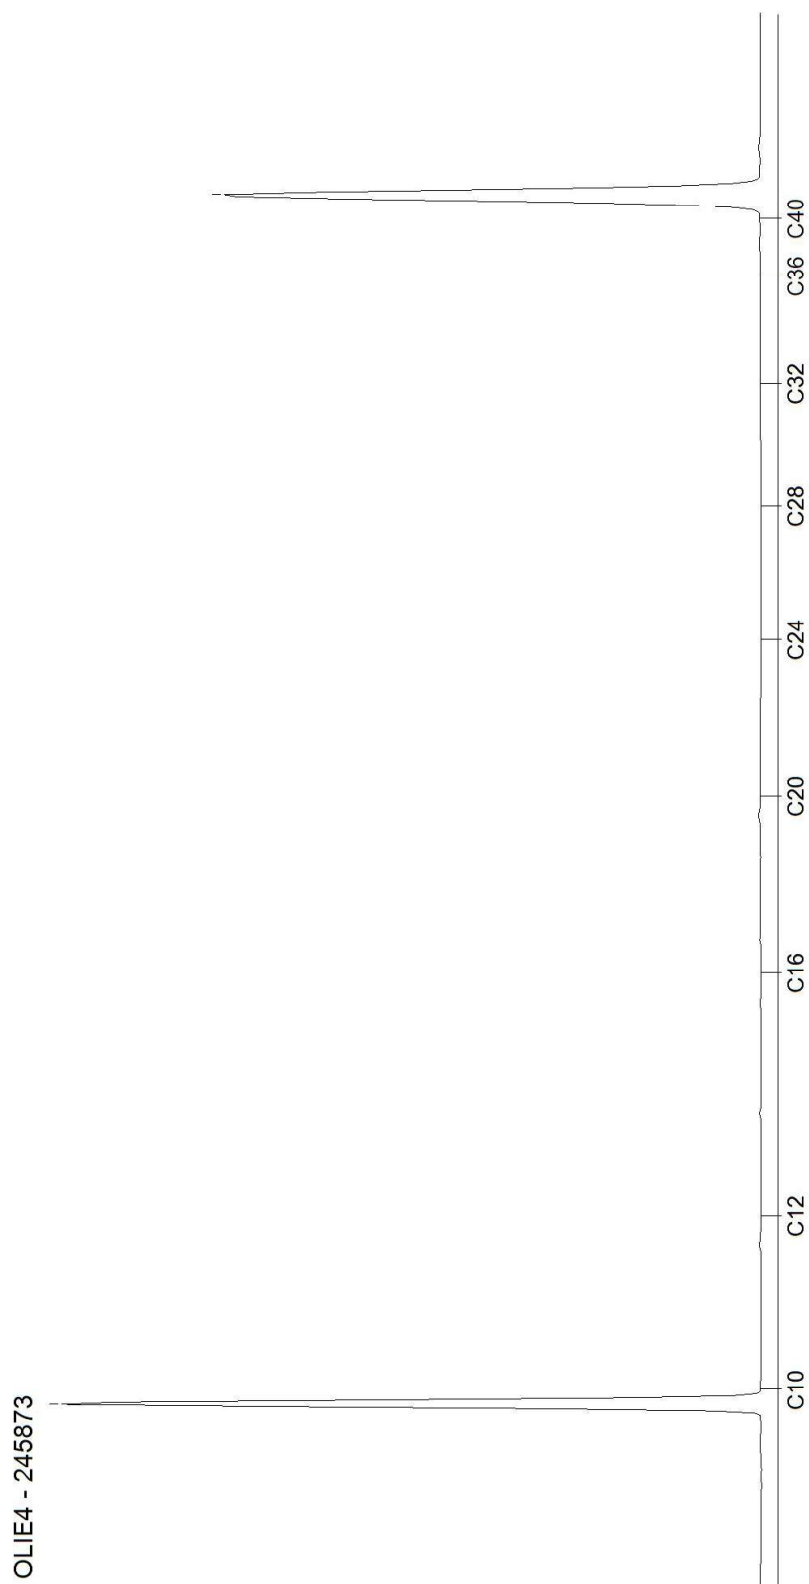
**Monsteromschrijving: OG1 (90-200)**

In het mengmonster van de visueel schone ondergrond van OG1 zijn geen gehalten aan onderzochte stoffen gemeten boven de achtergrondwaarden.
