**RAPPORT**

VERKENNEND BODEMONDERZOEK

ABDIJSTRAAT 38 TE HEESWIJK DINTHER

**PROJECT: 16338**

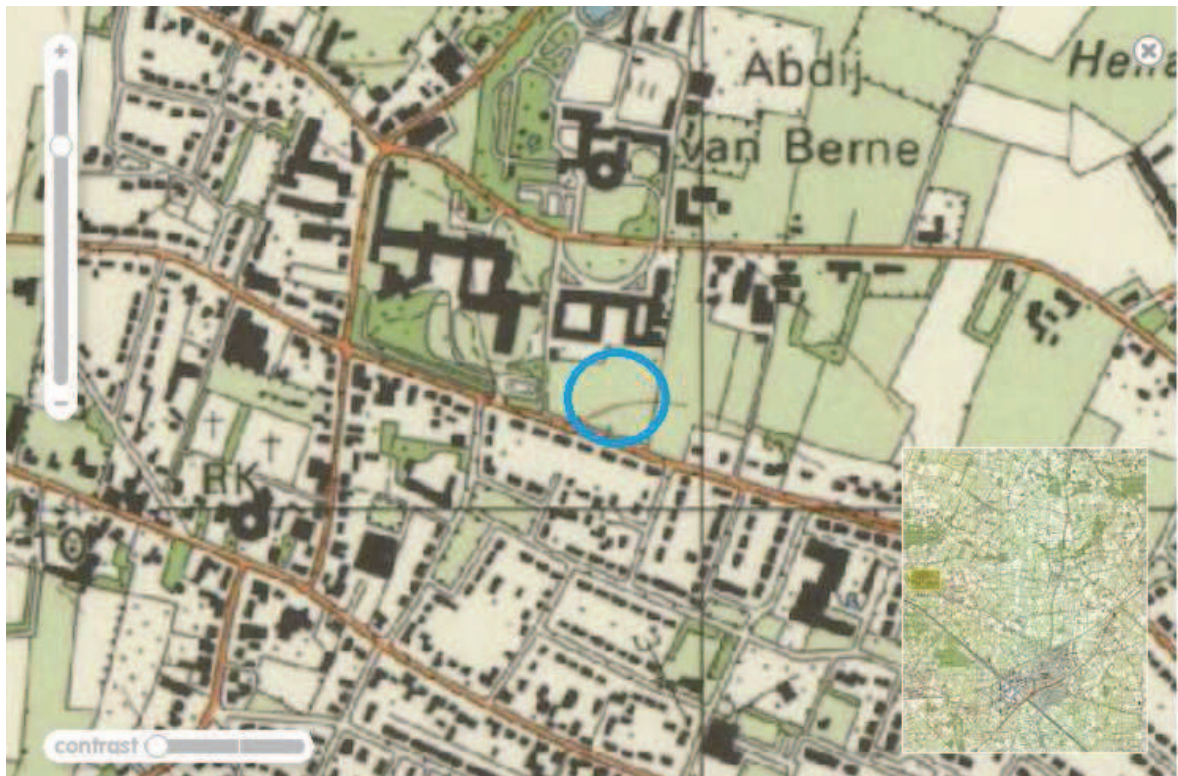
De locatie is in gebruik als grasland behorende bij een woonboerderij reeds aanwezig op het zelfde kadastrale perceel. Dit pand is rond 1920 gebouwd.

Rond 1989-1990 is er op de locatie een schoolgebouw opgericht dat deel uitmaakte van het naast gelegen gymnasium Bernrode aan de Abdijstraat 36. Het schoolgebouw is eind 2009, begin 2010 weer gesloopt. Sindsdien ligt de locatie braak.
