**RAPPORT**

VERKENNEND ASBESTONDERZOEK NEN5707

ACHTERSTRAAT 3 HEESCH

**PROJECT: N215450**

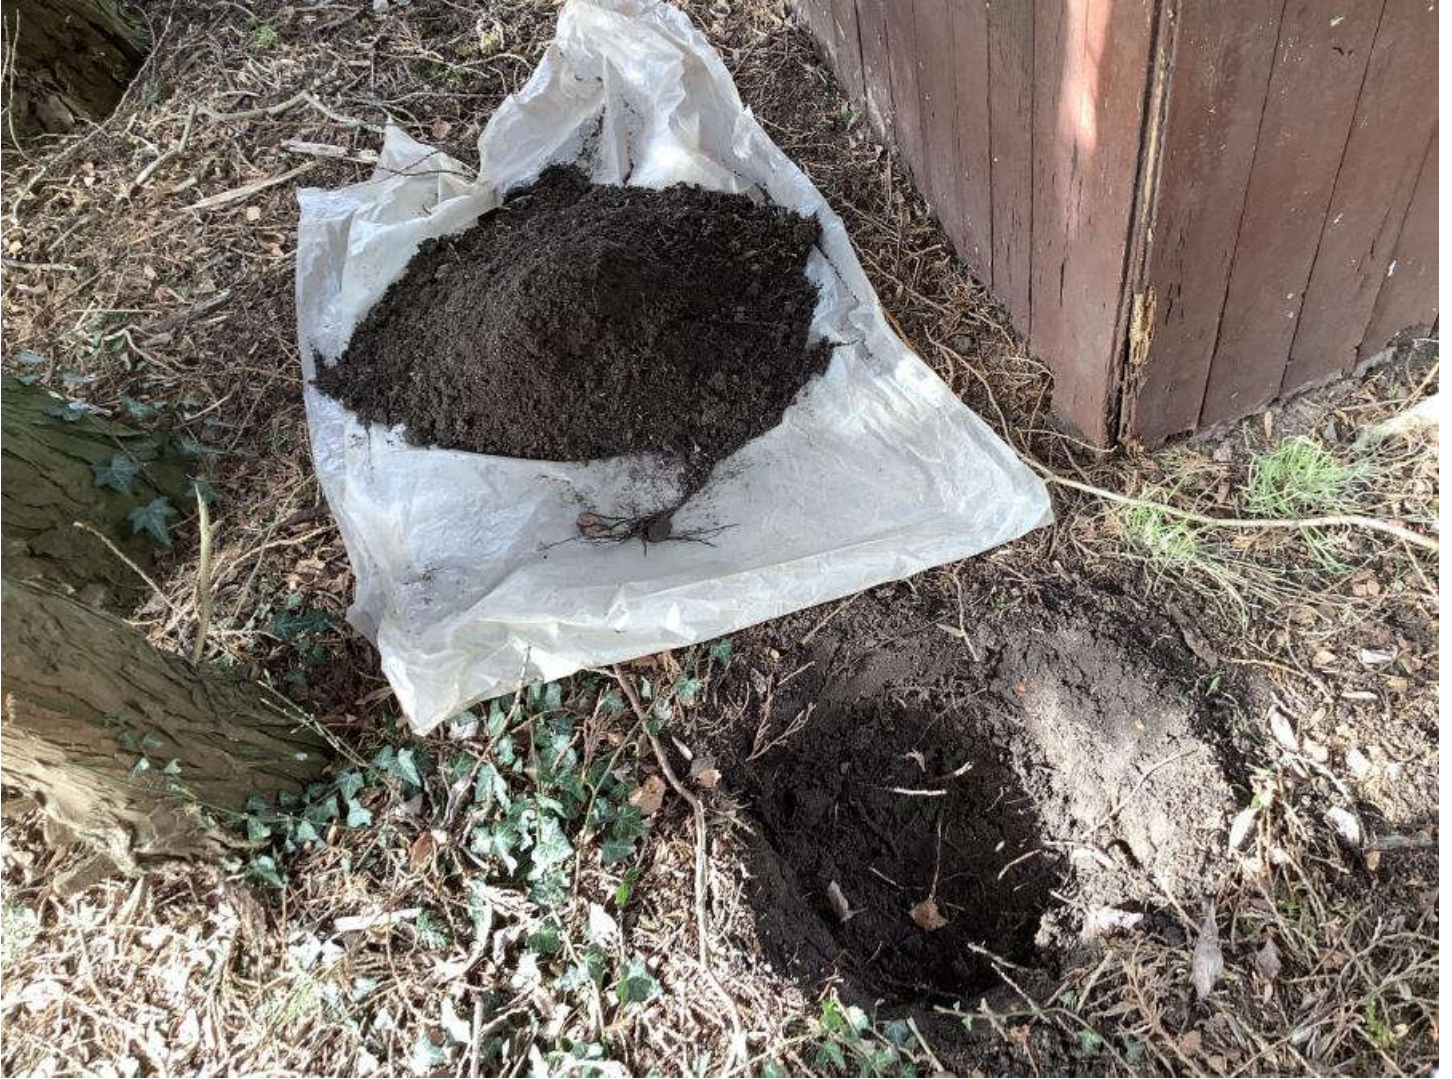
G01\_20210222\_131709.jpg

| locatie | inspectiepunt | afmetingen (in m)<br>l x b x d | grondslag | bijmenging | traject | aantal asbest<br>verdachte stukjes |
|---|---|---|---|---|---|---|
| dierenverblijf | G01 (lozingspunt) | 0,3x0,3x0,1 | zand | sporen baksteen | 0,0-0,1 | |

| mengmonster | deelmonster(s) | concentratie | fractie | hechtgebonden |
|---|---|---|---|---|
| G01 | - | 25 mg/kg d.s. | 2-20 mm | ja, echter tevens losse chrysotielvezels aangetroffen |

In de fractie < 0,5 mm van sleuf SL02 en G01 zijn losse (respirabele) asbestvezels aangetroffen. Het gehalte aan respirabele vezels kan aan de hand van de gebruikte analysemethode niet worden bepaald. Conform de NEN 5707 dient formeel een aanvullende SEM-analyse uitgevoerd te worden. Echter gezien de staat en ouderdom van het dak is het aannemelijk dat losse vezels aanwezig zijn in een gehalte van > 10 mg/kg d.s. Aanbevolen wordt de betreffende drupzone en de bodem bij lozingspunt samen met het asbesthoudend dak te verwijderen en als asbesthoudend af te voeren.

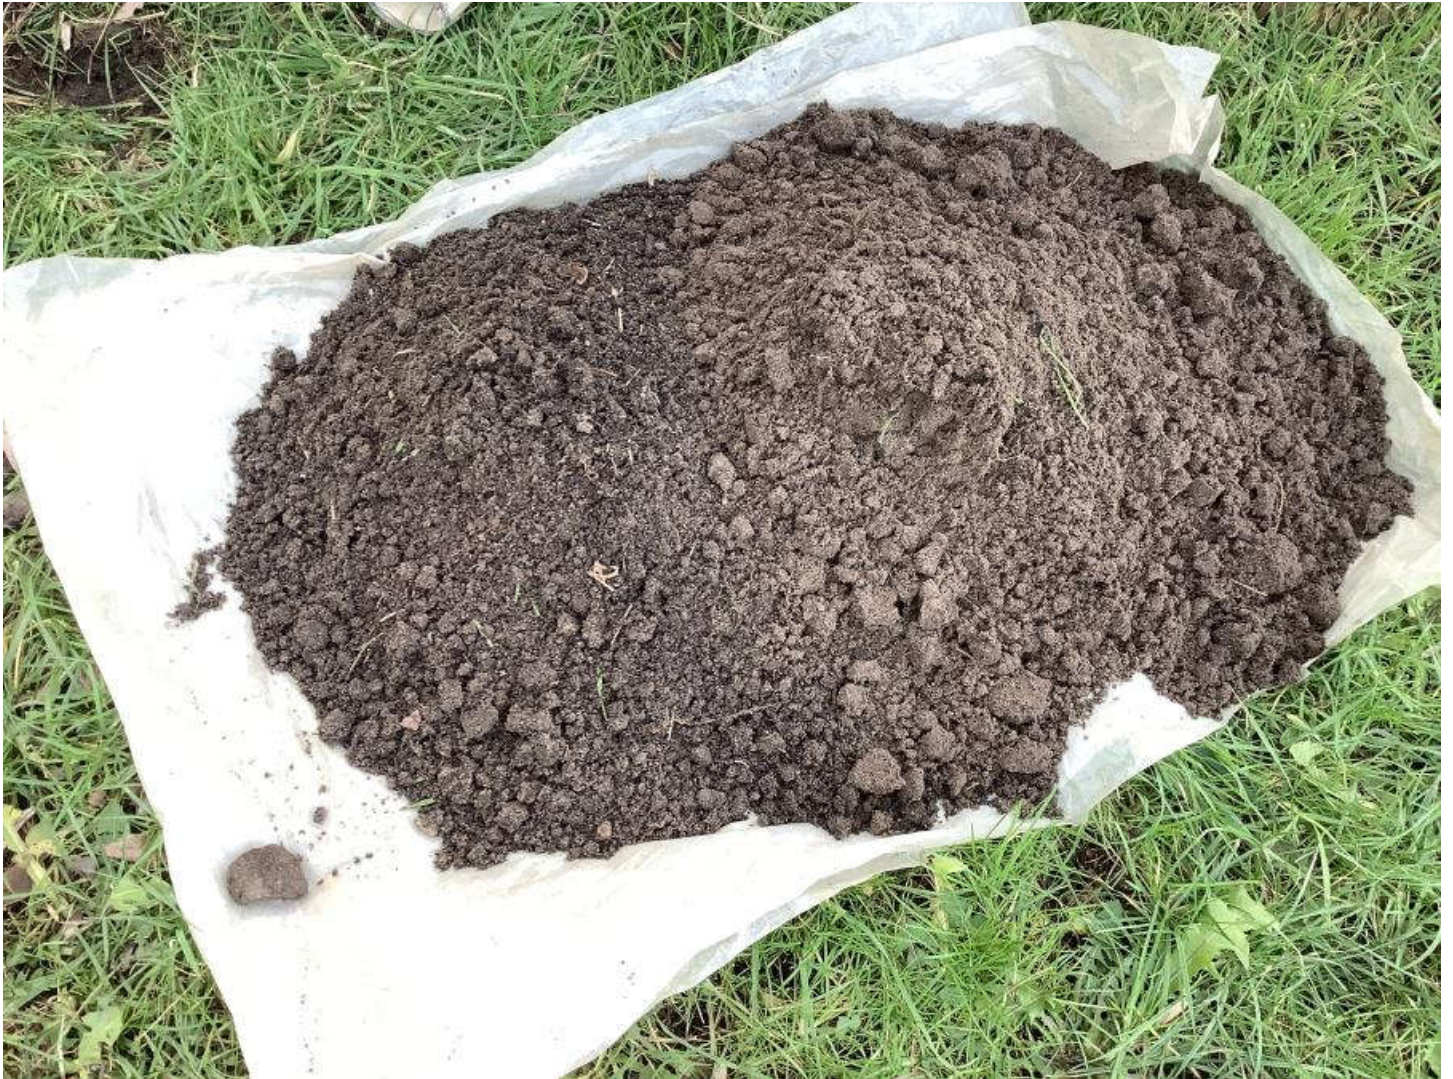
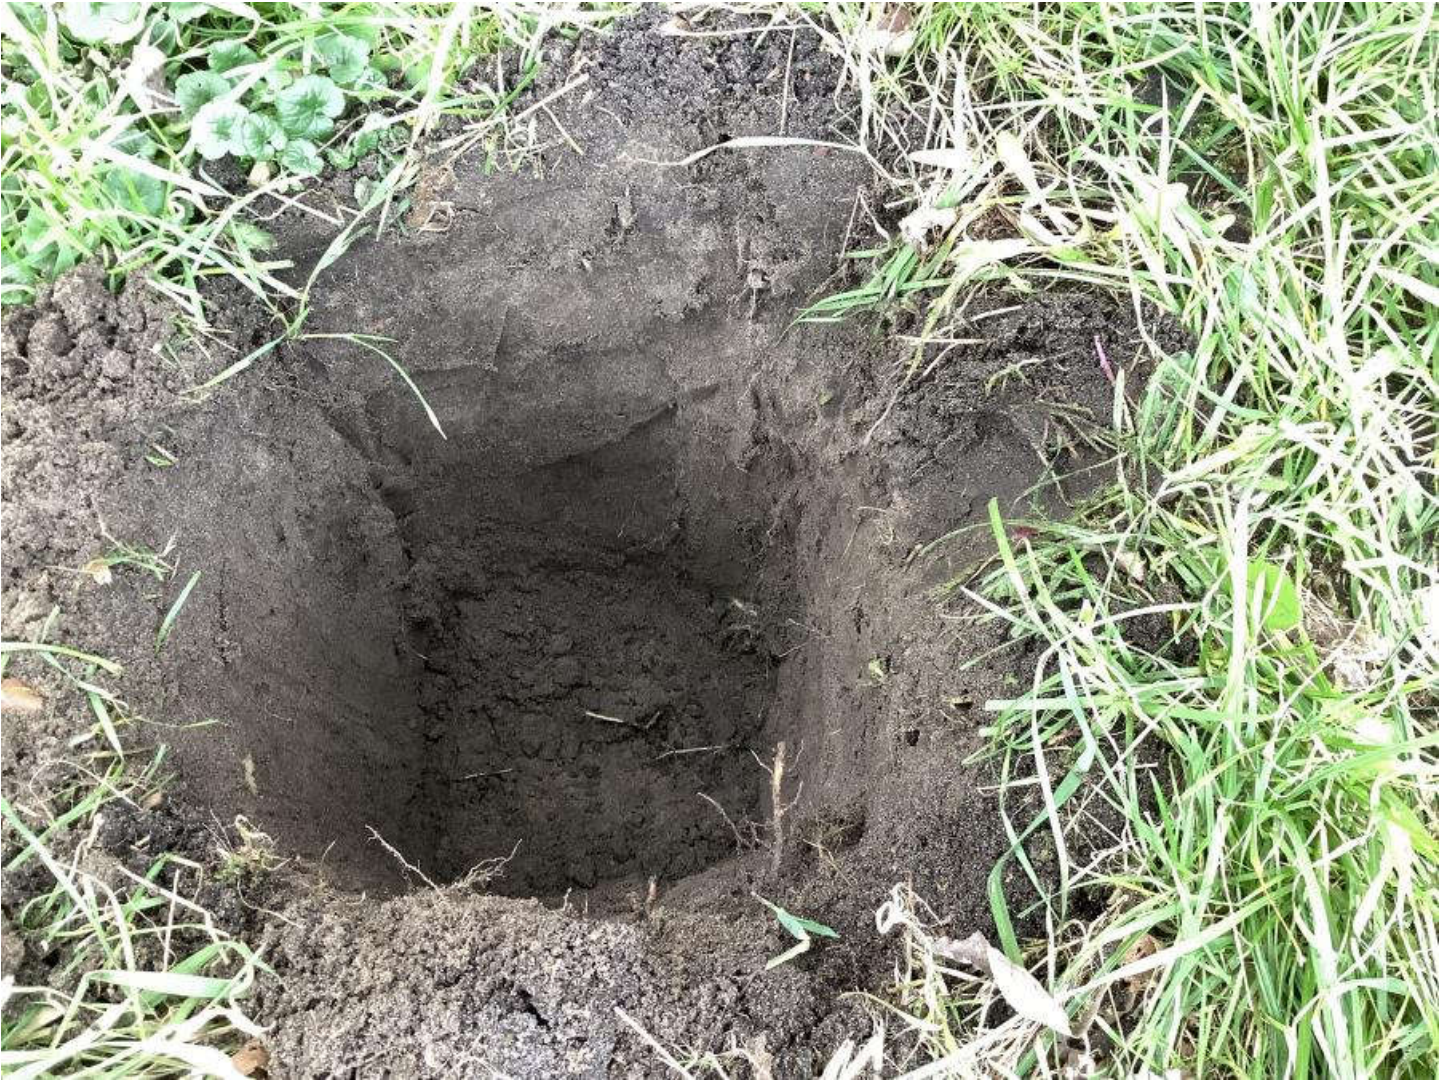
G02\_20210222\_133417.jpg

| locatie | inspectiepunt | afmetingen (in m)<br>l x b x d | grondslag | bijmenging | traject | aantal asbest<br>verdachte stukjes |
|---|---|---|---|---|---|---|
| | G02 | 0,3x0,3x0,5 | zand | sporen puin | 0,0-0,5 | |

In de bodem rond het dierenverblijf is in de fijne fractie geen asbest aangetoond (MMA1).

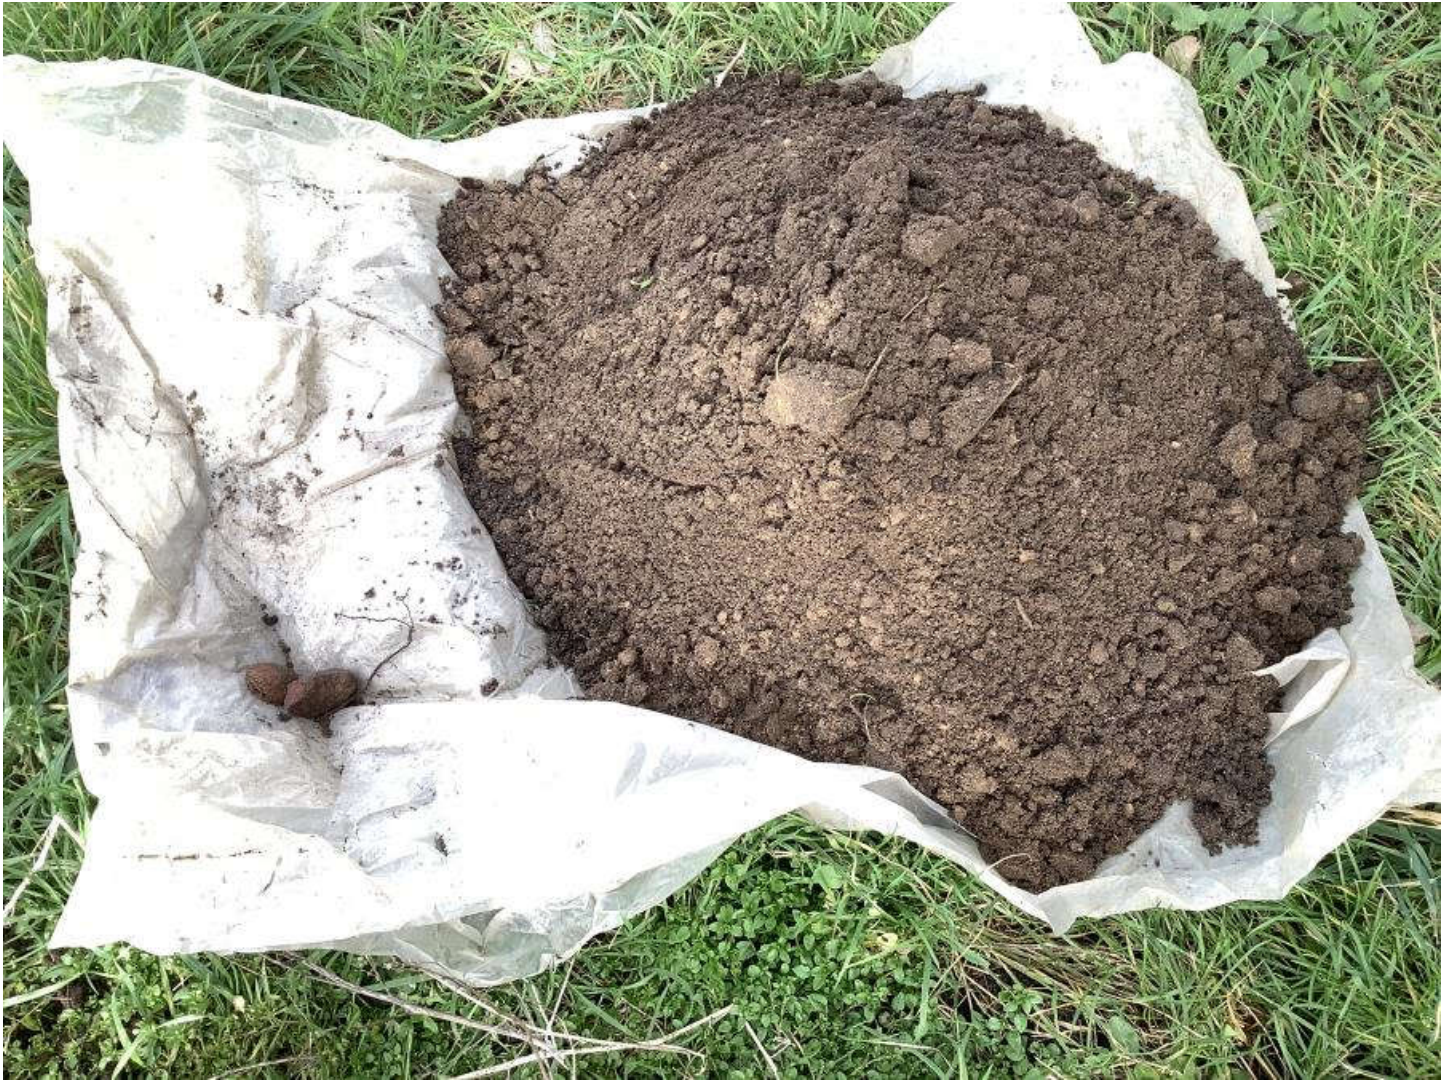
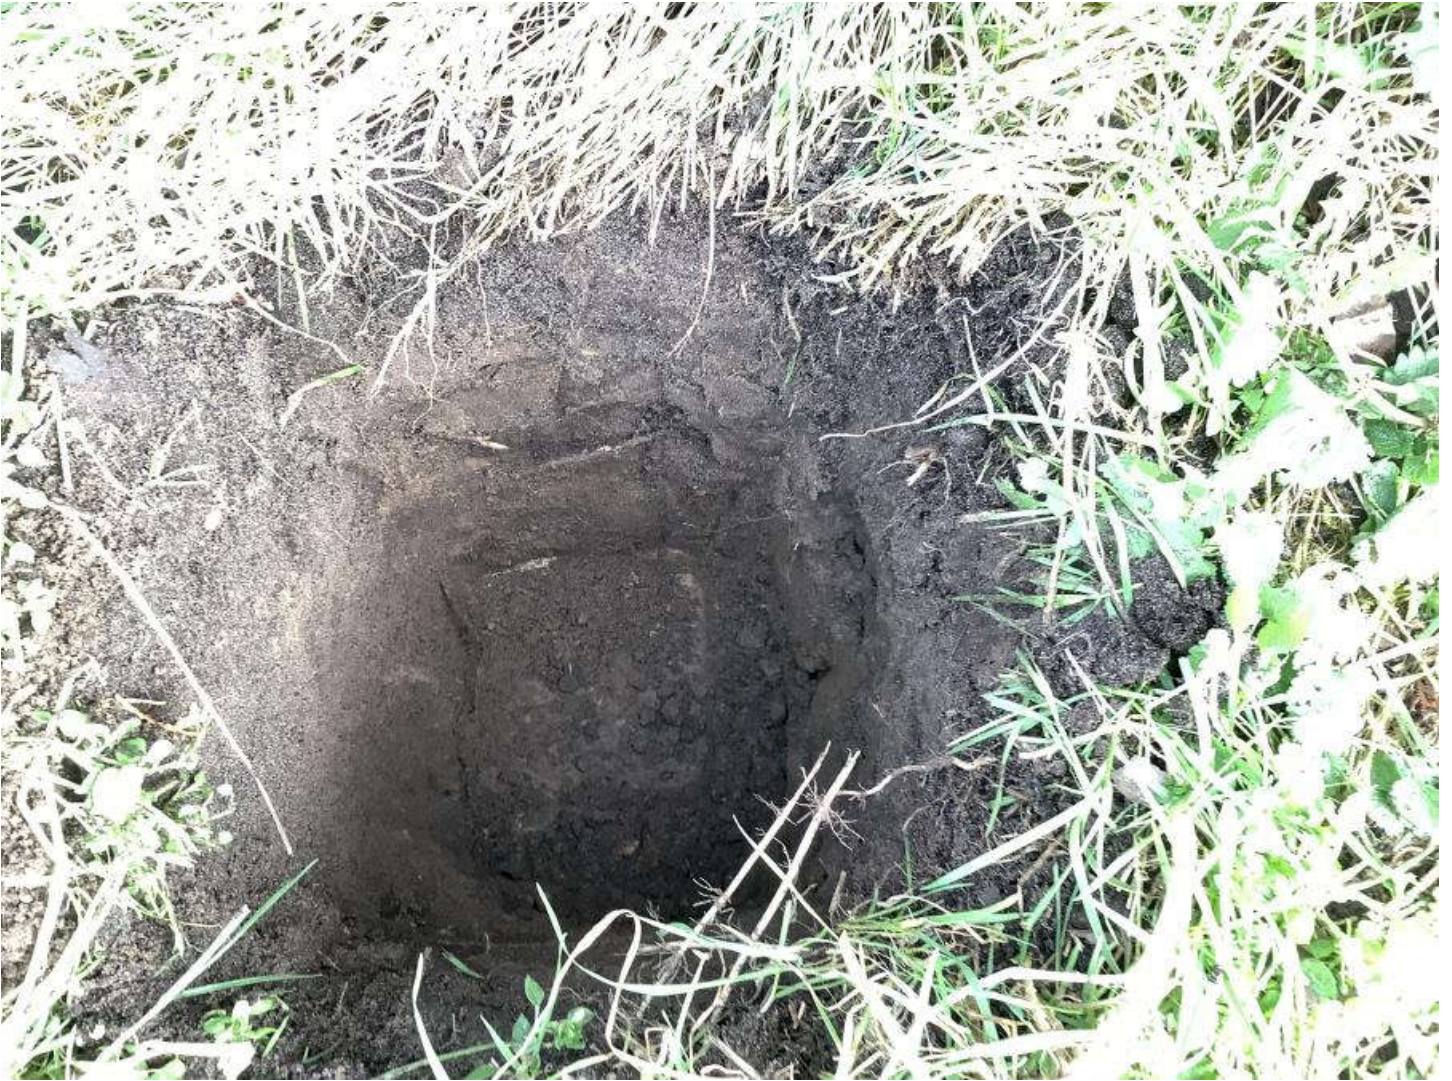
G03\_20210222\_134443.jpg

| locatie | inspectiepunt | afmetingen (in m)<br>l x b x d | grondslag | bijmenging | traject | aantal asbest<br>verdachte stukjes |
|---|---|---|---|---|---|---|
| | G03 | 0,3x0,3x0,5 | zand | zwak baksteenhou-<br>dend | 0,0-0,5 | |

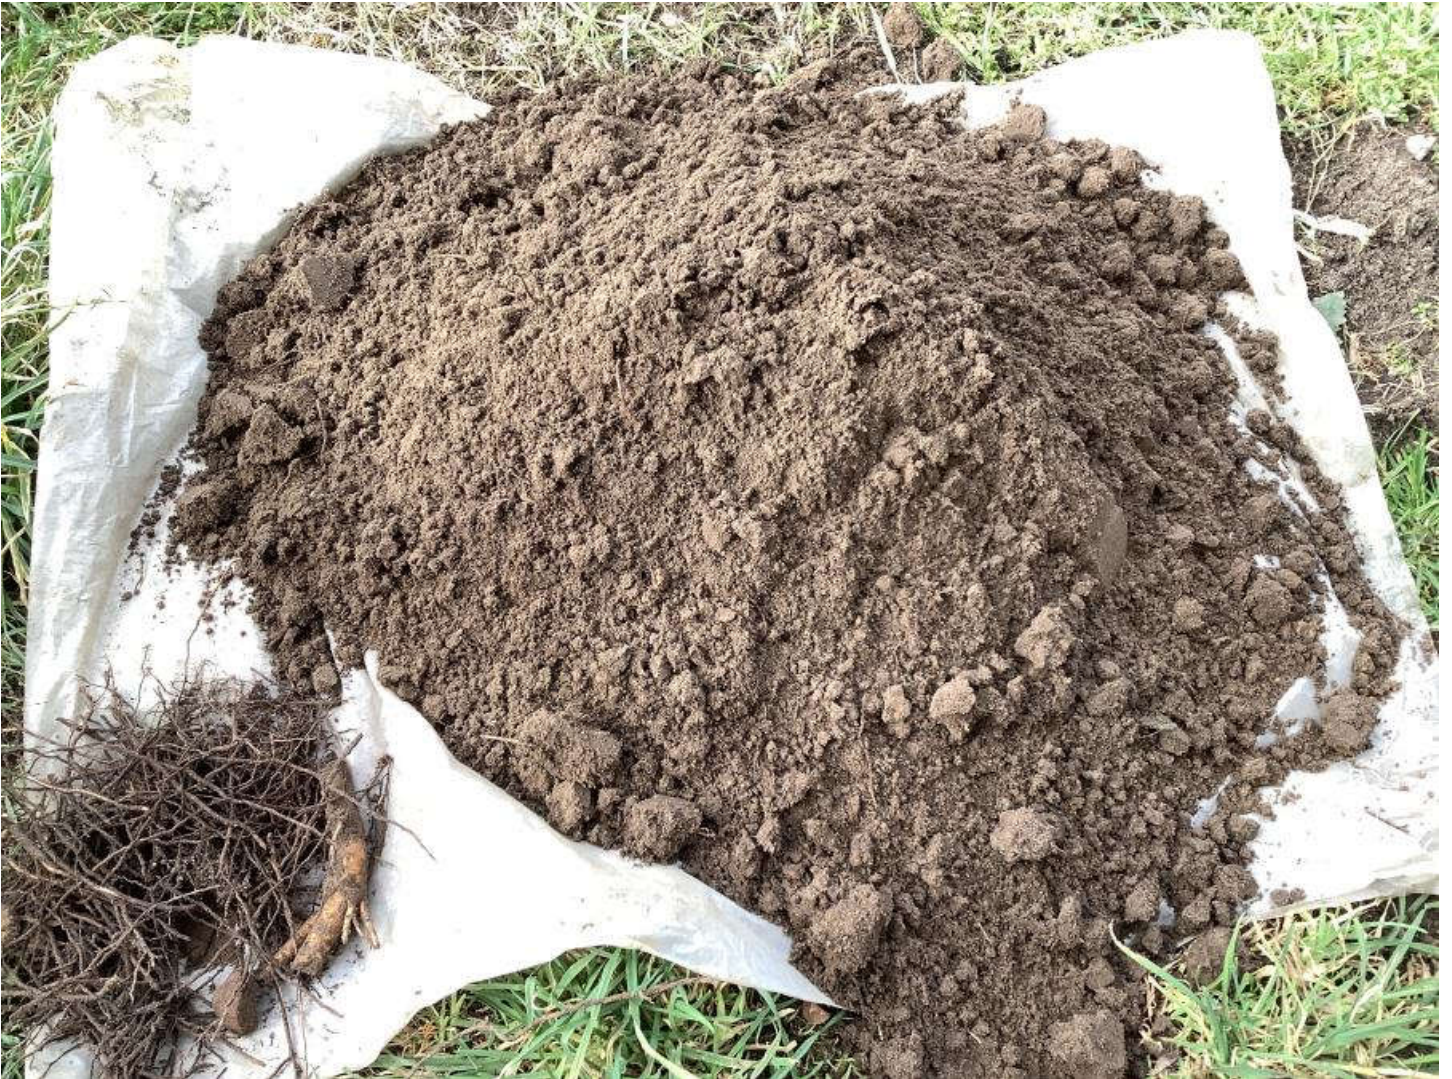
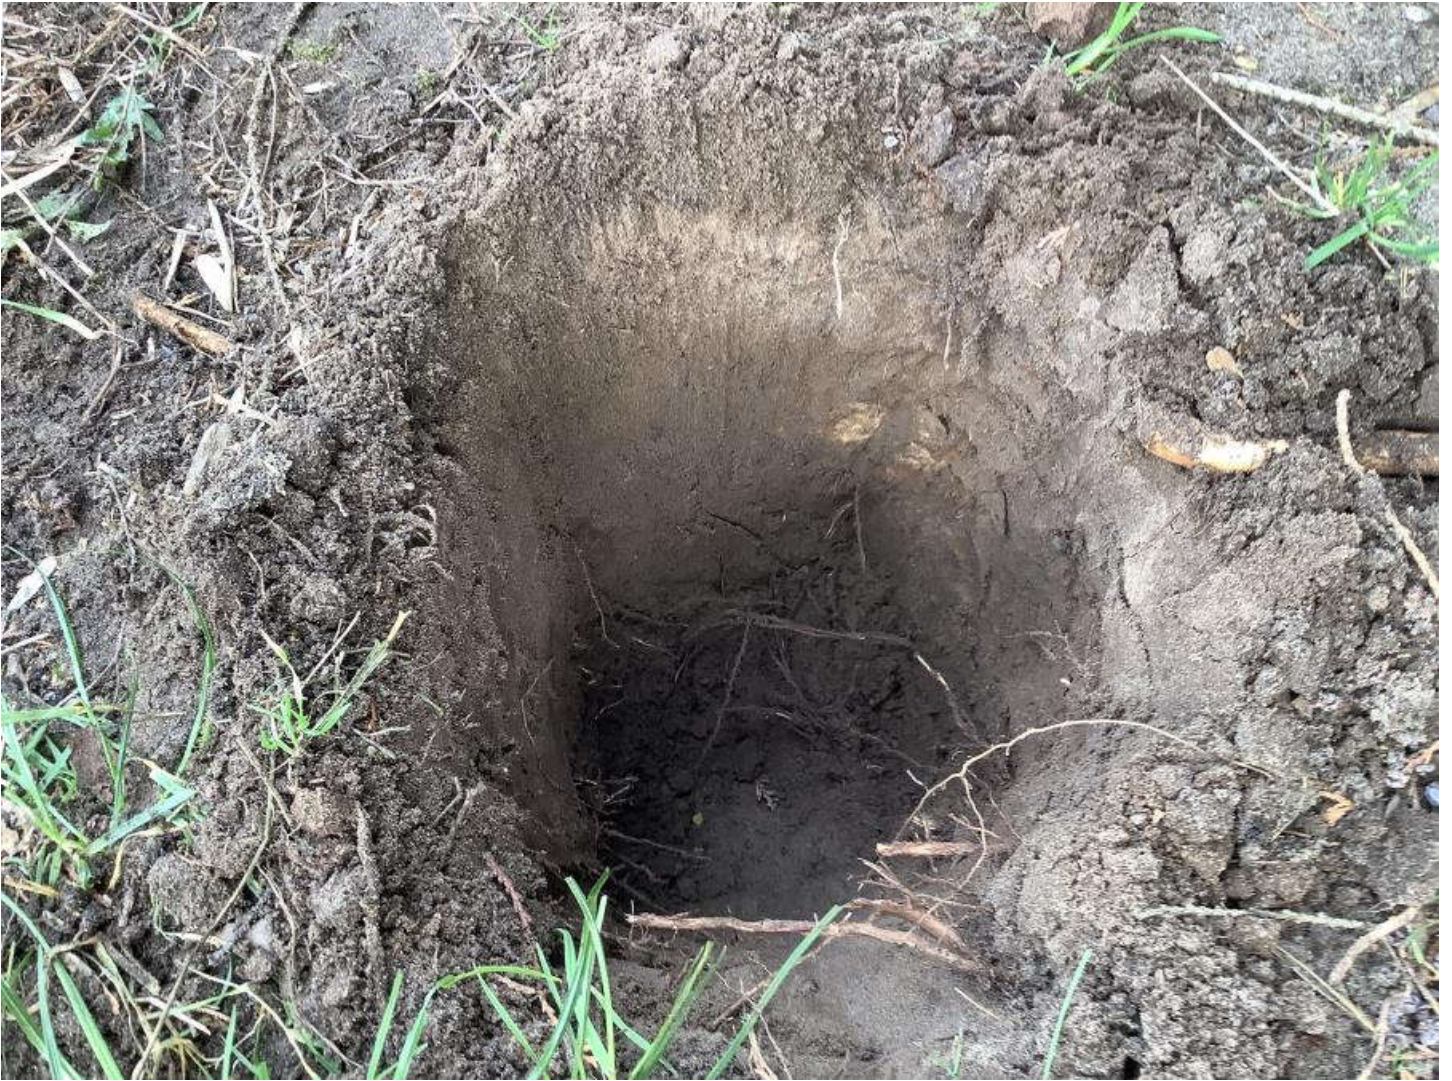
G04\_20210222\_135628.jpg

| locatie | inspectiepunt | afmetingen (in m)<br>l x b x d | grondslag | bijmenging | traject | aantal asbest<br>verdachte stukjes |
|---|---|---|---|---|---|---|
| | G04 | 0,3x0,3x0,5 | zand | zwak baksteenhou-<br>dend | 0,0-0,5 | |

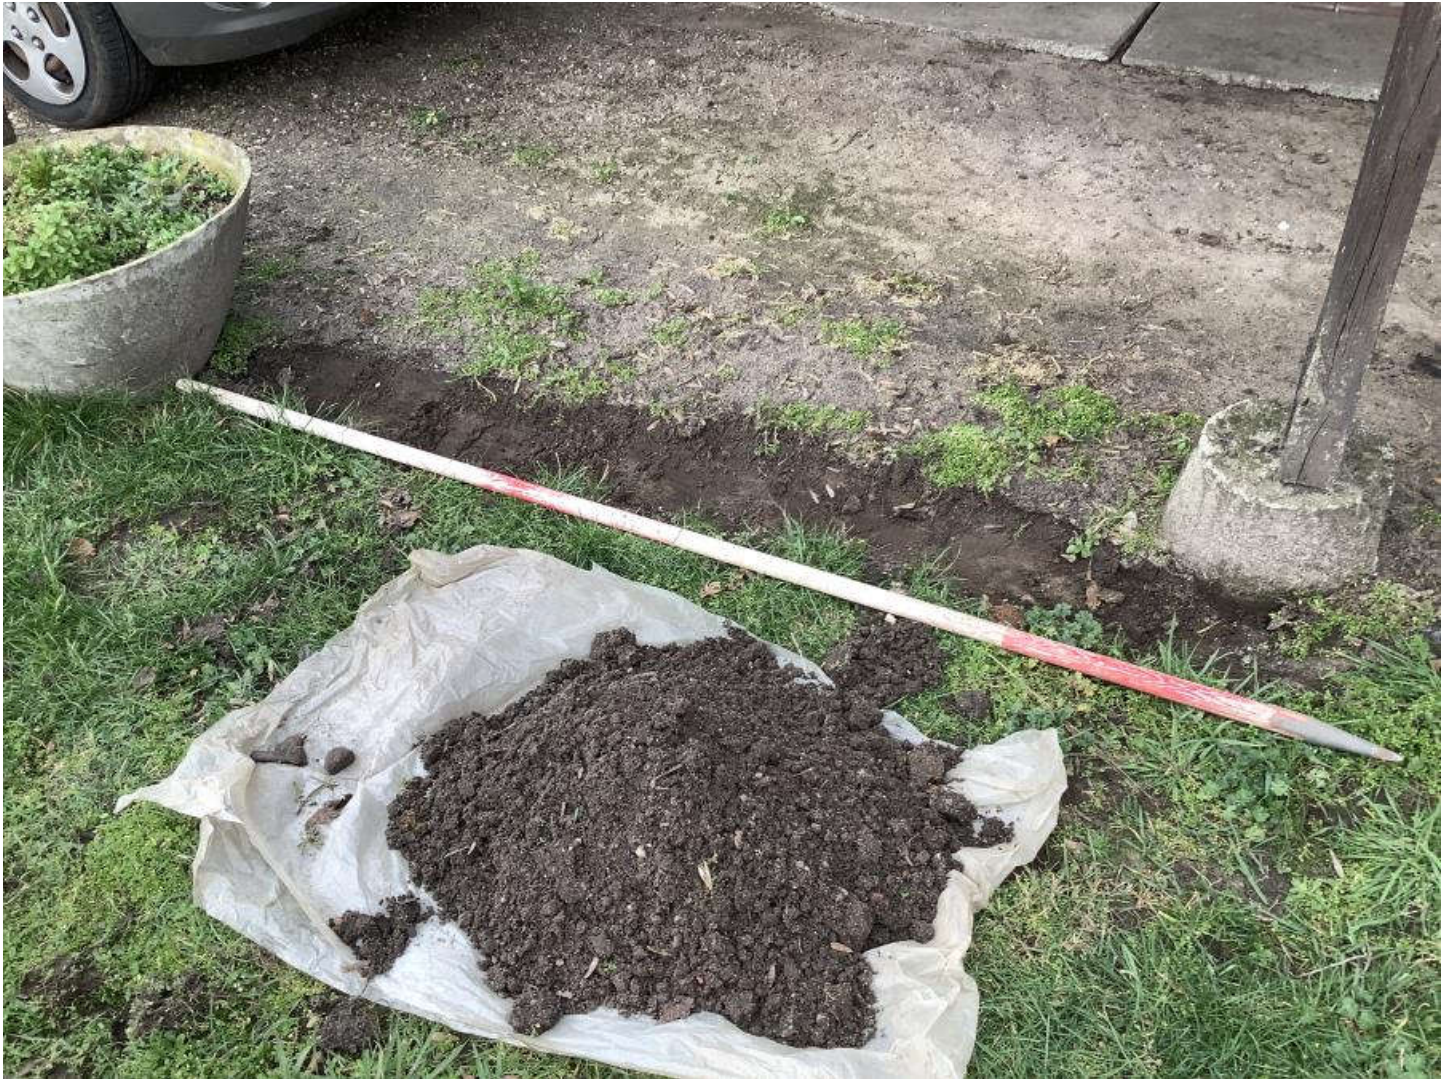
SL01\_20210222\_125032.jpg

| locatie | inspectiepunt | afmetingen (in m)<br>l x b x d | grondslag | bijmenging | traject | aantal asbest<br>verdachte stukjes |
|---|---|---|---|---|---|---|
| schuur drupzone<br>zuid | SL01 | 2,0x0,3x0,05 | zand | zwak baksteenhou-<br>dend, sporen (met-<br>sel)puin | 0,0-0,05 | |

| mengmonster | deelmonster(s) | concentratie | fractie | hechtgebonden |
|---|---|---|---|---|
| SL01 | - | 6,8 mg/kg d.s. | 2-8 mm | ja en nee |

Ter plaatse van de drupzone zuidelijk van de schuur is 6,8 mg/kg d.s. aan asbest aangetoond. Het sterk verhoogde gehalte dat bij het voorgaande onderzoek was aangetoond, is niet bevestigd. Het sterk verhoogde gehalte uit het voorgaande onderzoek kan samenhangen met een toevalstreffer.

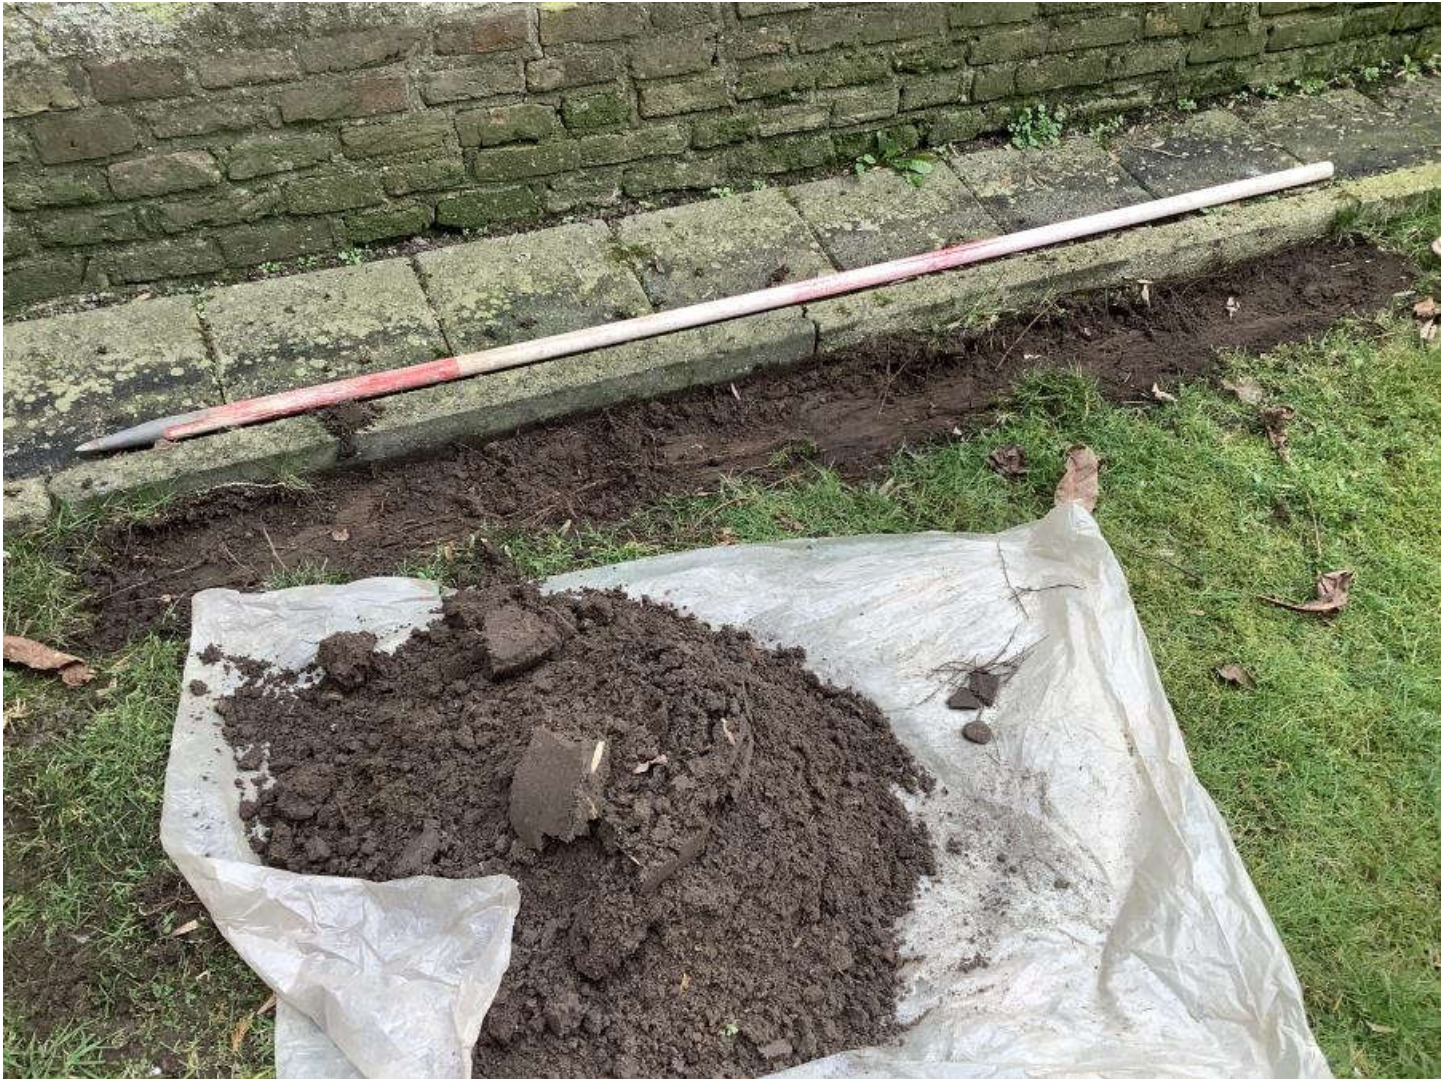
SL02\_20210222\_130306.jpg

| locatie | inspectiepunt | afmetingen (in m)<br>l x b x d | grondslag | bijmenging | traject | aantal asbest<br>verdachte stukjes |
|---|---|---|---|---|---|---|
| schuur drupzone<br>noord | SL02 | 2,0x0,3x0,05 | zand | sporen baksteen | 0,0-0,05 | |

| mengmonster | deelmonster(s) | concentratie | fractie | hechtgebonden |
|---|---|---|---|---|
| SL02 | - | 65 mg/kg d.s. | 0,5-8 mm | nee, tevens losse vezels en asbestbundel in fractie < 0,5 mm aangetroffen |
