VERKENNEND WATERBODEMONDERZOEK

ACHTERSTRAAT

TE NISTELRODE

# Rapportage aanvullend waterbodemonderzoek

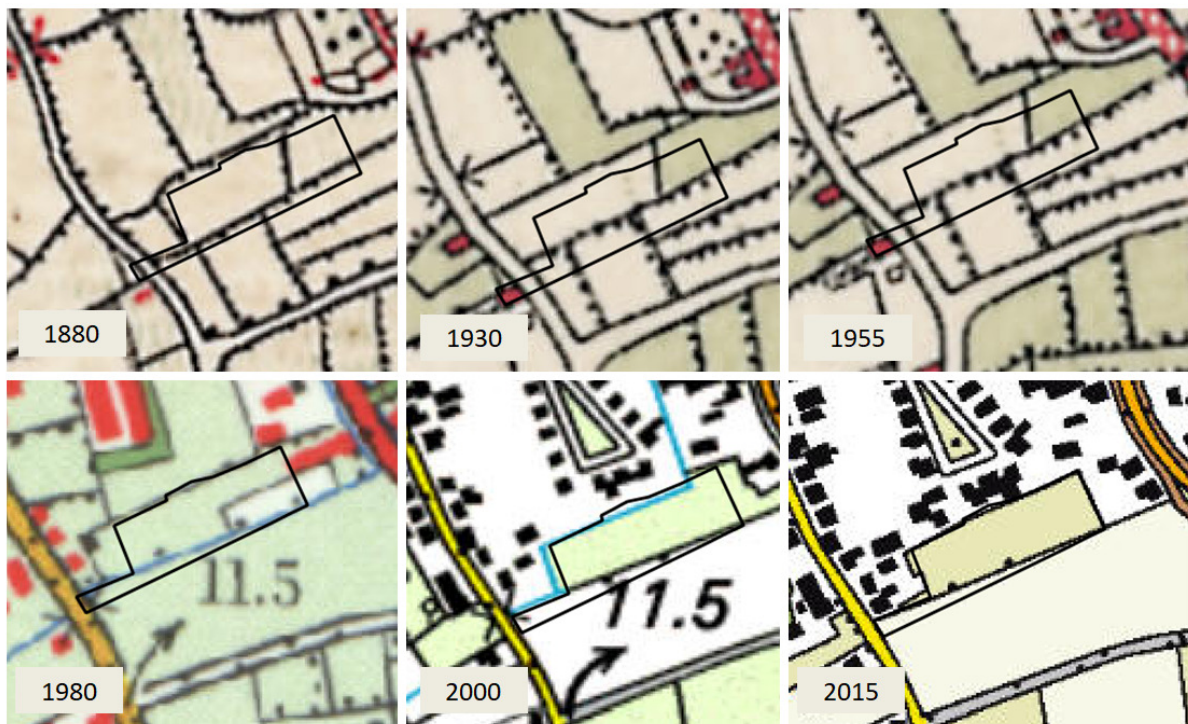
Op onderstaand historisch kaartmateriaal is de ontwikkeling van het plangebied waar de onderzoekslocatie deel van uit maakt in verschillende periodes weergegeven.

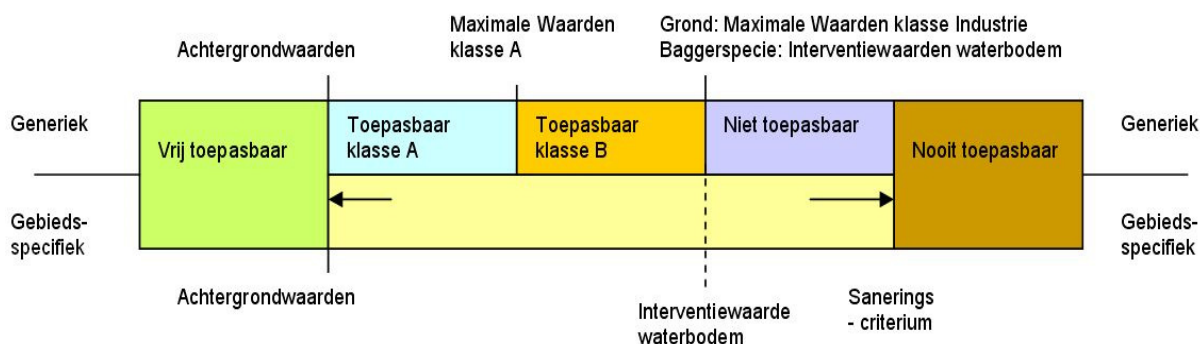
**Figuur 1.** Normstelling toepassing grond en baggerspecie in oppervlaktewater

De analyseresultaten zijn getoetst aan de normwaarden voor toepassen van grond of baggerspecie op of in de bodem uit de Regeling bodemkwaliteit (bijlage B, tabel 1). Voor toepassing in oppervlaktewater wordt voor het generieke beleid onderscheid gemaakt in “bodemkwaliteitsklasse A” en “bodemkwaliteitsklasse B”. De bovengrens van bodemkwaliteitsklasse B is de interventiewaarde. De ondergrens van bodemkwaliteitsklasse A is de achtergrondwaarde (zie figuur 1).

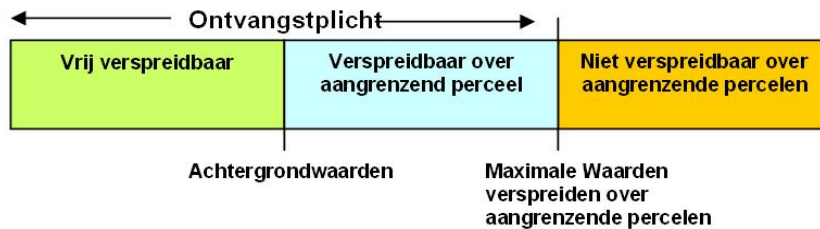
**Figuur 3.** Normstelling voor verspreiding van baggerspecie over aangrenzende percelen.

Tevens is een msPAF-toetsing uitgevoerd ten behoeve van de vaststelling van de verspreidbaarheid van de baggerspecie over de aangrenzende percelen (zie figuur 3). Voor TBT zijn er geen toetsingscriteria voor verspreiding vastgesteld.

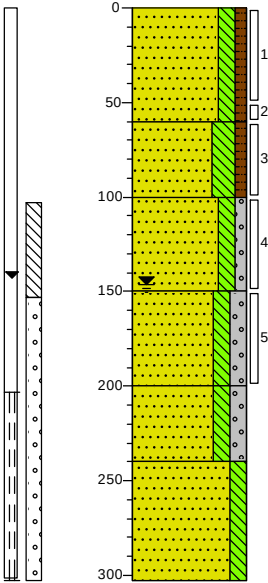
Boring: 09

0 gras

Zand, matig fijn, matig siltig, zwak humeus, donkerbruin, Edelmanboor, bkpb 5 cm -mv
