VERKENNEND BODEMONDERZOEK

ACHTERSTRAAT

TE NISTELRODE

# Rapportage verkennend bodemonderzoek

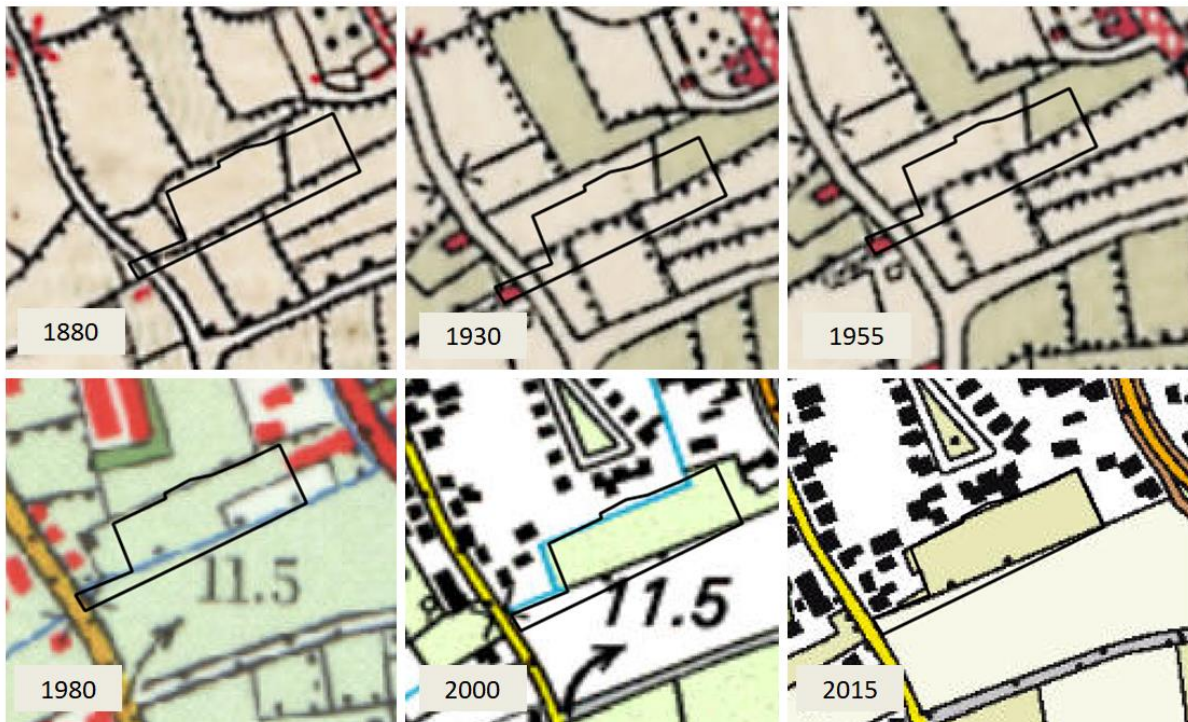
Uit historisch kaartmateriaal uit de periode 1880 - heden blijkt, dat de onderzoekslocatie tot op heden altijd een agrarisch gebruik heeft gekend. Wel is op het noordoostelijke deel van de locatie rond de jaren '70 gedurende enkele jaren een gebouw aanwezig geweest. Waar dit gebouw voor gebruikt is of uit welke materialen dit gebouw bestond is niet bekend. Bij de gemeente Bernheze zijn geen bouwgegevens van de locatie bekend.

Op onderstaande uitsneden van historische kaarten is de ontwikkeling van de onderzoekslocatie in verschillende periodes weergegeven.

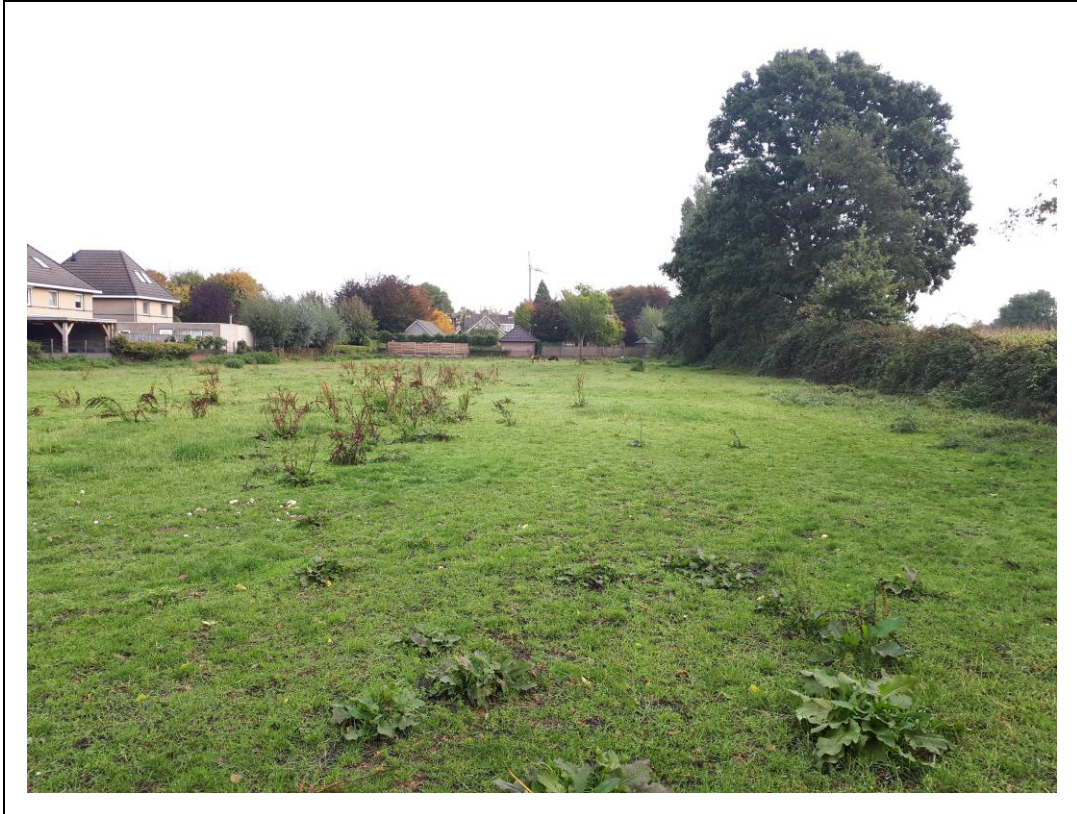
Foto 1.

Momenteel is het zuidelijke deel van de locatie begroeid met mais. Het noordelijke terreindeel is in gebruik als weiland. De percelen worden gescheiden door een sloot.
