## Nistelrode, Achterstraat 54

### Monumentbeschrijving

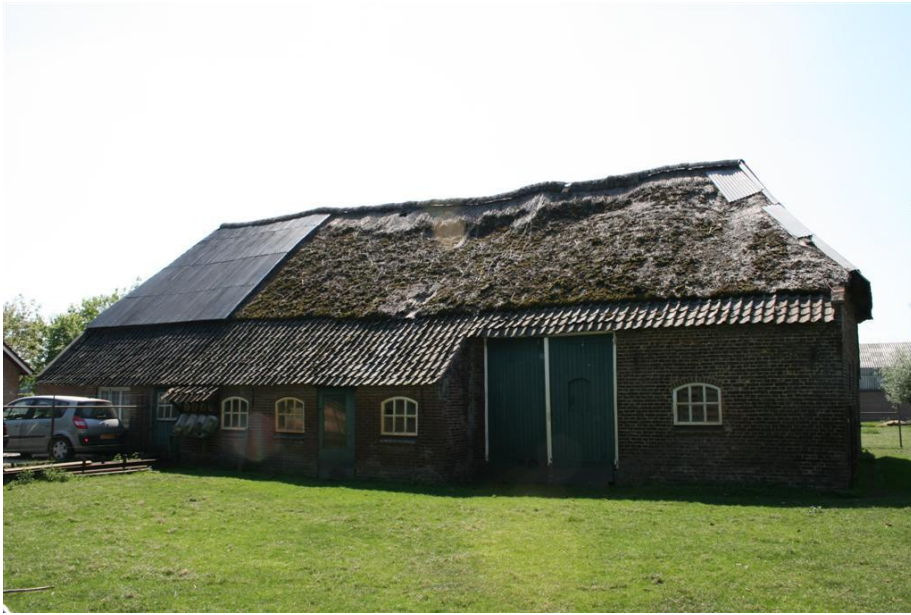
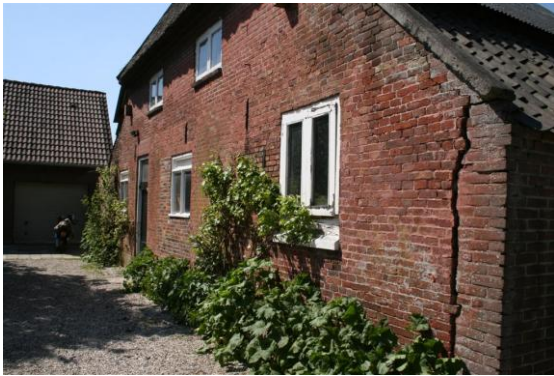
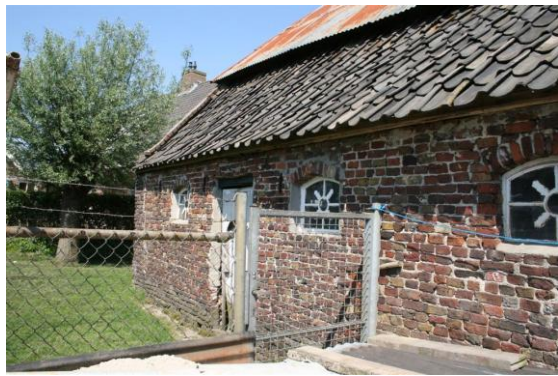
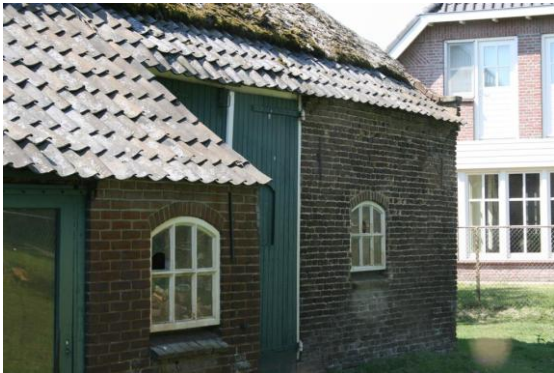
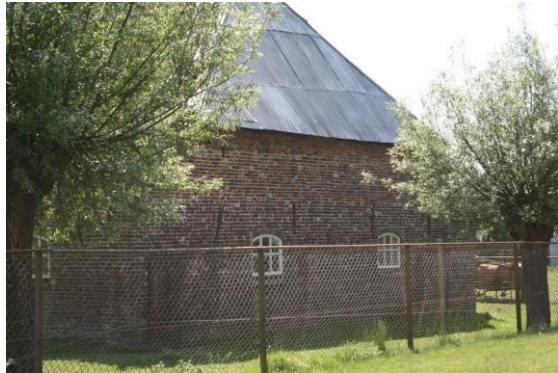
Aan de dun bebouwde landelijke Achterstraat ligt deze voormalige kortgevelboerderij. Het pand ligt op flinke afstand van de straat in de lengte op het voormalige erf. Het gebouw is vervallen, maar de gevelindelingen zijn nog grotendeels oorspronkelijk.

De muren zijn opgetrokken in diverse soorten rode baksteen en gemetseld in wild verband. Het metselwerk is door de jaren heen veranderd en aangevuld, zodat de muren uit verschillende delen bestaan. Het pand wordt afgedekt met een wolfdak, oorspronkelijk deels riet, deels pannen. Op dit moment bestaat de dakdekking uit riet, golfplaten, blauwe Hollandse pannen, kruispannen en Tuiles du Nord.

In de voorgevel bevinden zich op de begane grond van links naar rechts een tweeruits venster met bovenlicht, een houten deur met bovenlicht en hanenham, een tweeruits venster met bovenlicht en tenslotte een dubbel draaivenster. Op de verdieping zijn twee dubbele draaivensters met lekdorpeltegels. Ter hoogte van de balklaag zijn muurankers aangebracht. Onder het wolfeind kraagt de gevel uit. Onderaan de gevel is een gepleisterde plint. Voor de ingang liggen gebakken ornamenttegels met vierpassen in rood, geel, groen, blauw en wit (eind negentiende eeuw).

Het meest linkse deel van de linkerzijgevel bestaat uit grof metselwerk (waarschijnlijk vanuit het midden van de negentiende eeuw). Hierin bevinden zich een getoogd ijzeren stalvenster met bladornamenten, een deuropening en nog twee getoogde ijzeren stalvensters. Vervolgens is de muur opgetrokken in veel strakker en nieuwer metselwerk (halfsteens verband). Hierin zijn een klein enkelruits venster in houten kozijn en een getoogd betonnen zesruits stalvenster met lekdorpeltegels. Daarnaast een houten deur, een tweede zesruits stalvenster en een iets hoger stuk muur (waardoor het dak iets wordt opgetild). Dit metselwerk lijkt te dateren van rond 1900 (vanwege het nette voegwerk en de uitkraging bovenaan), maar een deel van de muur is recent ingestort. Onderaan was hier een gepleisterde plint. Bovenaan de gehele gevel zijn muurankers.

Onderaan de gevel is een keldervenster met traliewerk, daarnaast een groot zesruits venster met gemetselde lekdorpel. Rechts hiervan bevinden zich een houten deur met zes ruitjes, twee getoogde betonnen zesruits stalvensters met gemetselde lekdorpel, een houten deur met ruit en nog een zesruits stalvenster. Vervolgens wijkt de gevel iets terug, om plaats te maken voor een grote dubbele staldeur (met daarin een klein getoogd luik). In deze gevel, die net als aan de achterzijde vrij grof gemetseld is, heeft men later een getoogd zesruits stalvenster aangebracht. Bovenaan de gevel zijn muurankers aanwezig.

De achtergevel bestaat nog geheel uit het oudste metselwerk (waarschijnlijk van het midden van de negentiende eeuw). Hierin zijn later twee getoogde betonnen zesruits stalvensters met een gemetselde lekdorpel aangebracht. Ter hoogte van de balklaag zijn muurankers aanwezig.
