**RAPPORT**

VERKENNEND BODEMONDERZOEK

DEKEN VAN DER CAMMENWEG 58 TE HEESCH

**PROJECT: N222440**

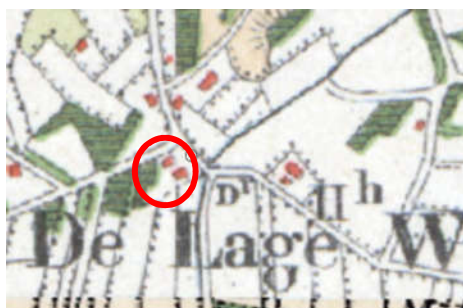
1925

Op historische kaarten is te zien dat de locatie in het verleden bebouwd is geweest, rond 1955 is de bebouwing niet meer aanwezig. In de omgeving is vanaf 1967 ontwikkeling te zien met voornamelijk woningbouw. Voor zover bekend is de locatie verder niet bebouwd geweest en in gebruik als erf. Voor zover bekend zijn op of nabij de onderzoekslocatie geen tanks aanwezig of aanwezig geweest en hebben zich geen calamiteiten voorgedaan die een mogelijke bodemverontreiniging hebben veroorzaakt.

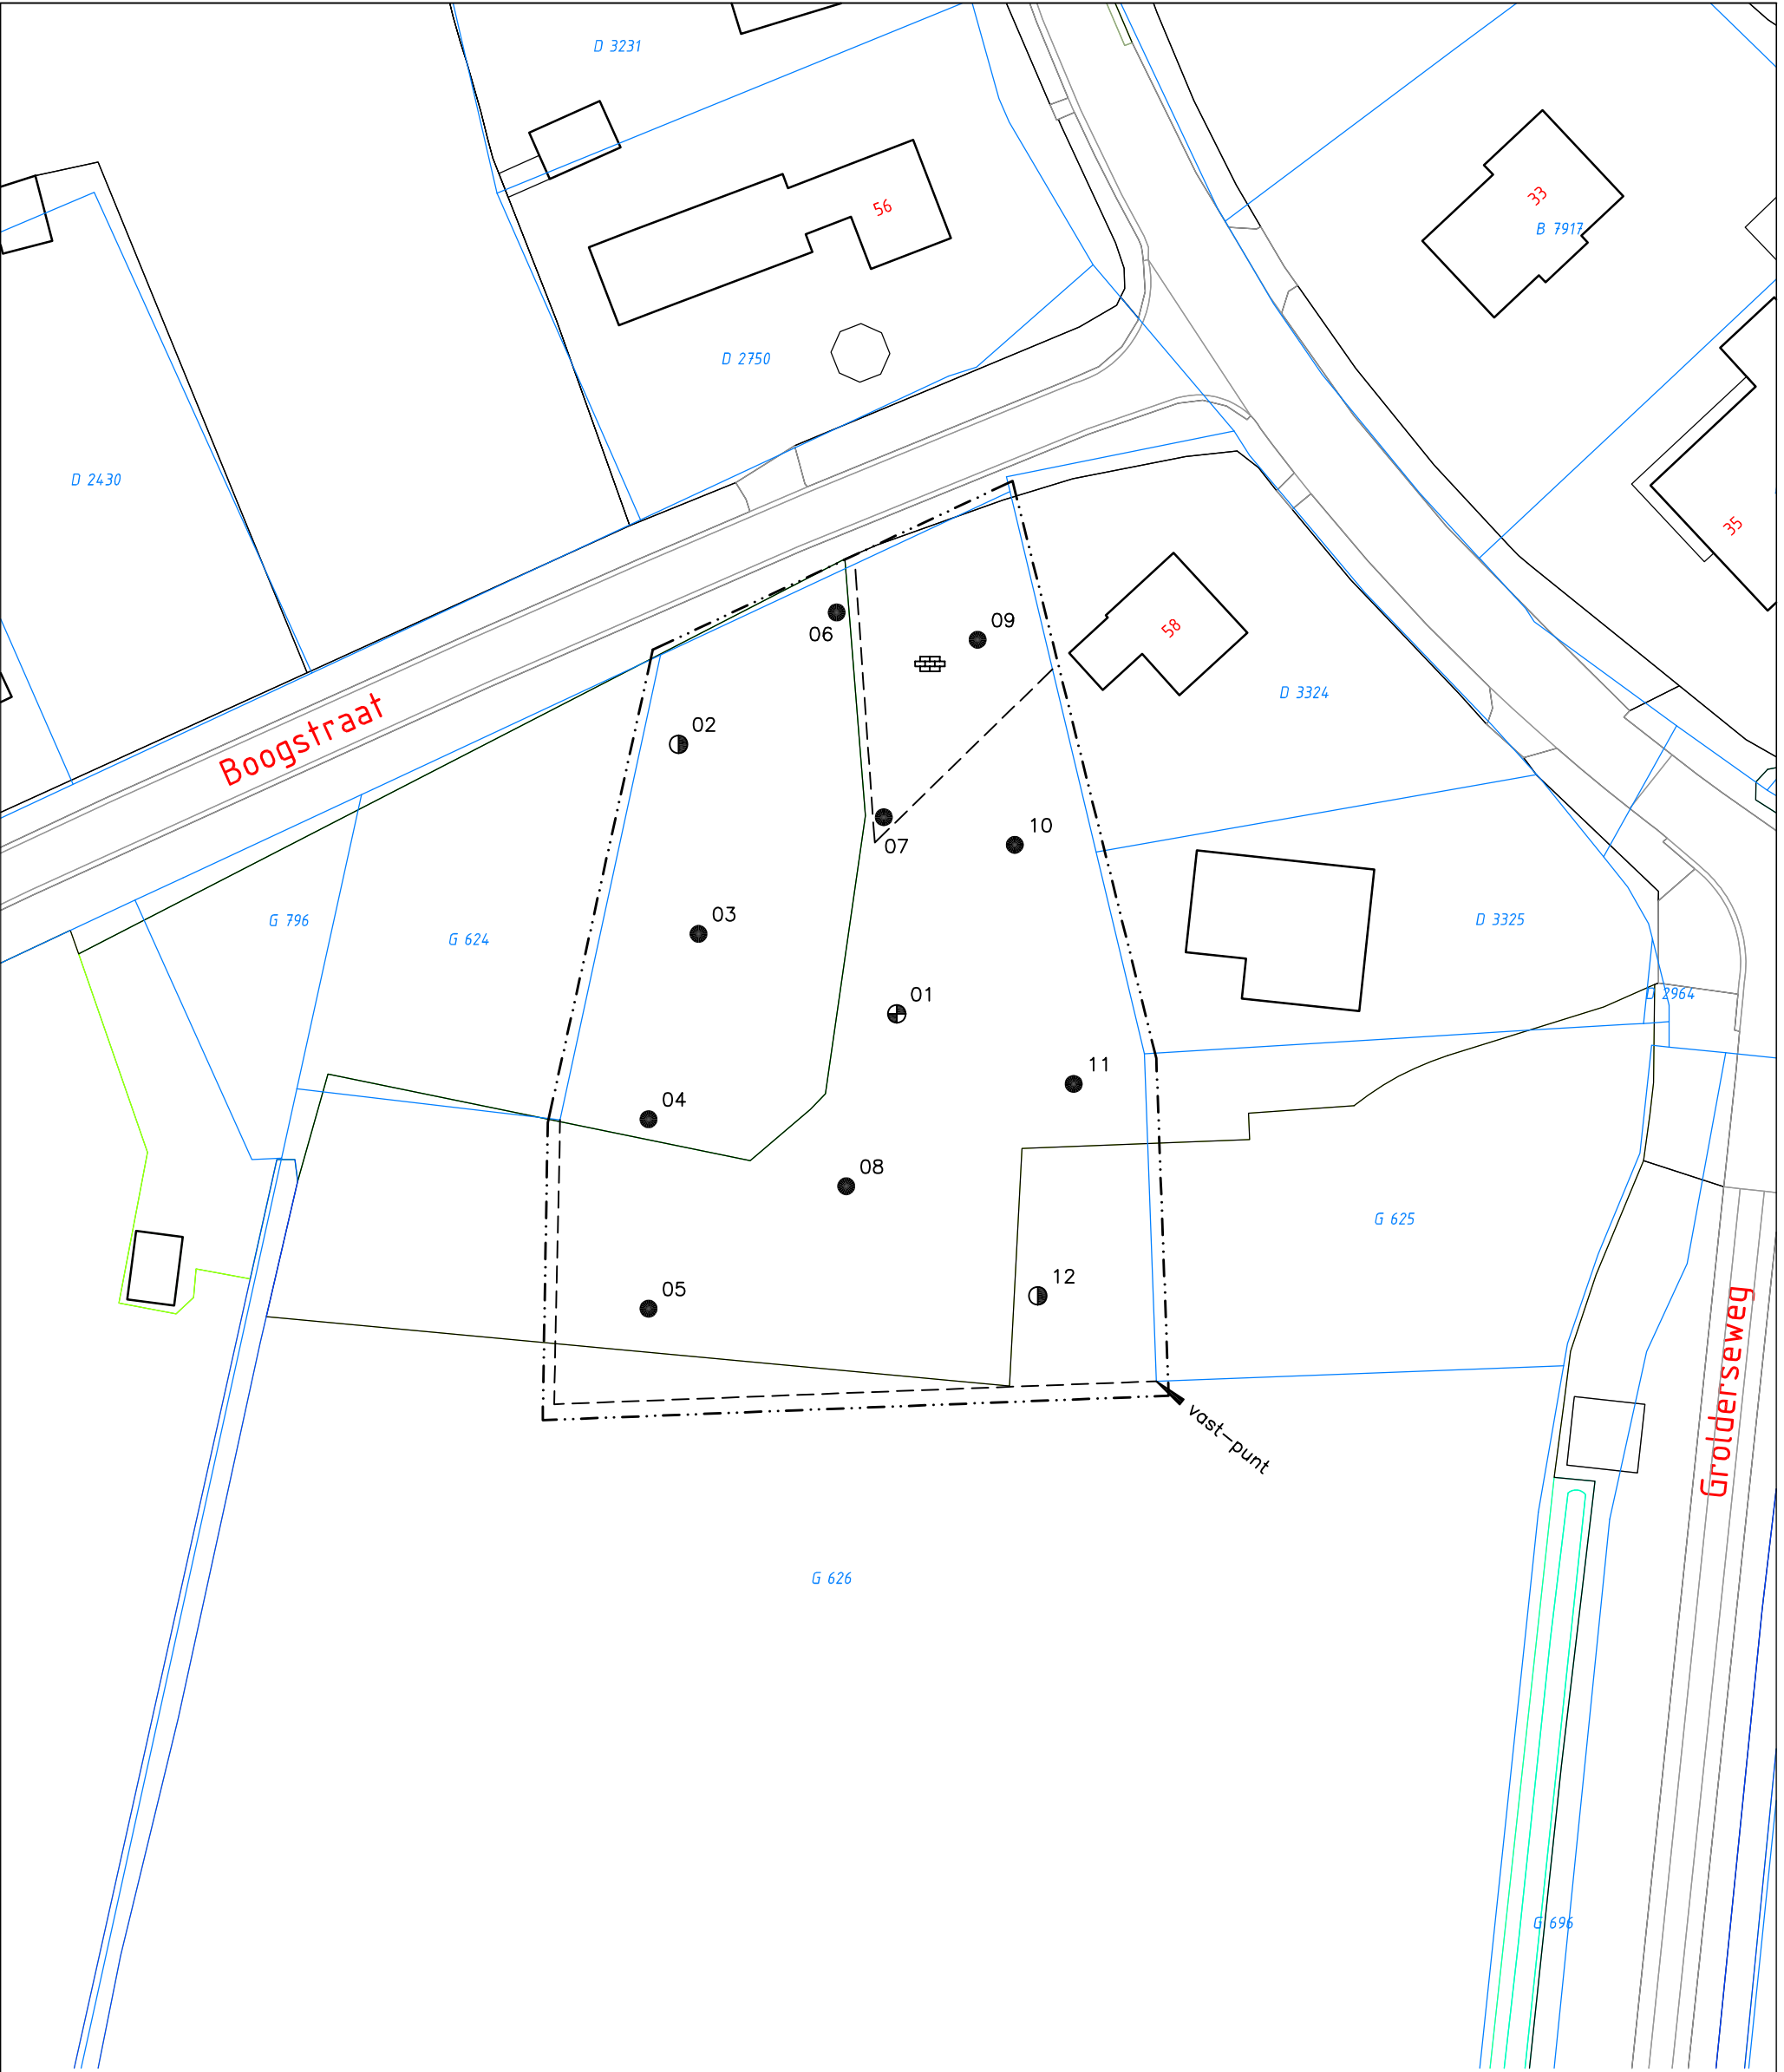
# Bijlage 3

Verdeeld over de onderzoekslocatie met een oppervlakte van circa 2.375 m<sup>2</sup> zijn conform de NEN 5740 volgens de strategie voor een onverdachte locatie met betrekking tot de aanwezigheid van bodemverontreiniging de volgende boringen verricht:

- 9 boringen tot 0,5 meter -mv (03 t/m 11)
- 2 boringen tot 2,0 meter -mv (02 en 12)
- 1 boring tot 1,5 meter onder het grondwaterniveau en afgewerkt met peilbuis (01)

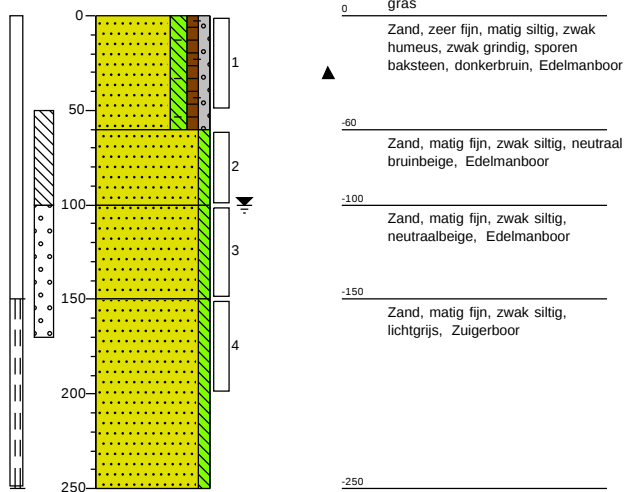
## Boring: 01

| Boring | Diepte boring (m -mv) | Traject (m -mv) | Grondsoort | Waargenomen bijzonderheden |
|---|---|---|---|---|
| 01 | 2,50 | 0,00 - 0,60 | Zand | sporen baksteen |

De grondwaterstand bevond zich tijdens de uitvoering van de veldwerkzaamheden op een diepte van circa 1,3 meter –mv.

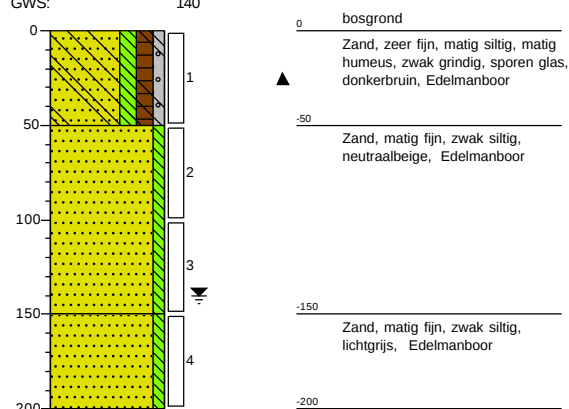
## Boring: 02

| Boring | Diepte boring (m -mv) | Traject (m -mv) | Grondsoort | Waargenomen bijzonderheden |
|---|---|---|---|---|
| 02 | 2,00 | 0,00 - 0,50 | Zand | sporen glas |

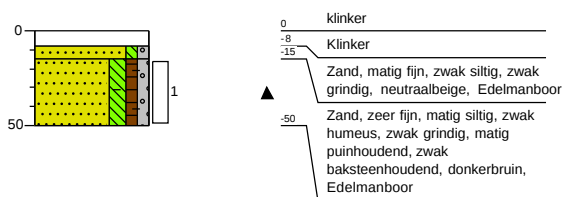
## Boring: 07

| Boring | Diepte boring (m -mv) | Traject (m -mv) | Grondsoort | Waargenomen bijzonderheden |
|---|---|---|---|---|
| 07 | 0,50 | 0,15 - 0,50 | Zand | matig puinhoudend, zwak baksteenhoudend |

De bijmenging met puin in boring 07 hangen waarschijnlijk samen met het menggranulaat dat onder de verharding is aangebracht. Het menggranulaat is ook ter plaatse van boring 09 aangetroffen. Het betreft puin dat onder certificaat is geleverd en wordt derhalve niet als asbestverdacht beschouwd. Het certificaat is opgenomen in bijlage 8.

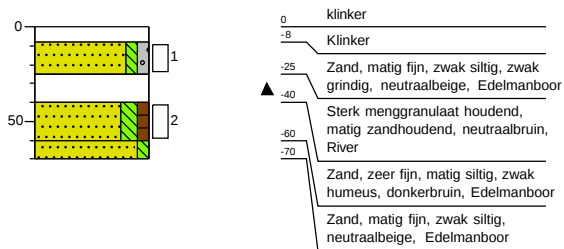
## Boring: 09

| Boring | Diepte boring (m -mv) | Traject (m -mv) | Grondsoort | Waargenomen bijzonderheden |
|---|---|---|---|---|
| 09 | 0,70 | 0,25 - 0,40 | menggranulaat | sterk zandhoudend |
