## Verkendend asbestonderzoek

Deken van der Cammenweg 58 te Heesch

Rapportnummer : N230540.004  
Datum rapportage : 16 november 2023

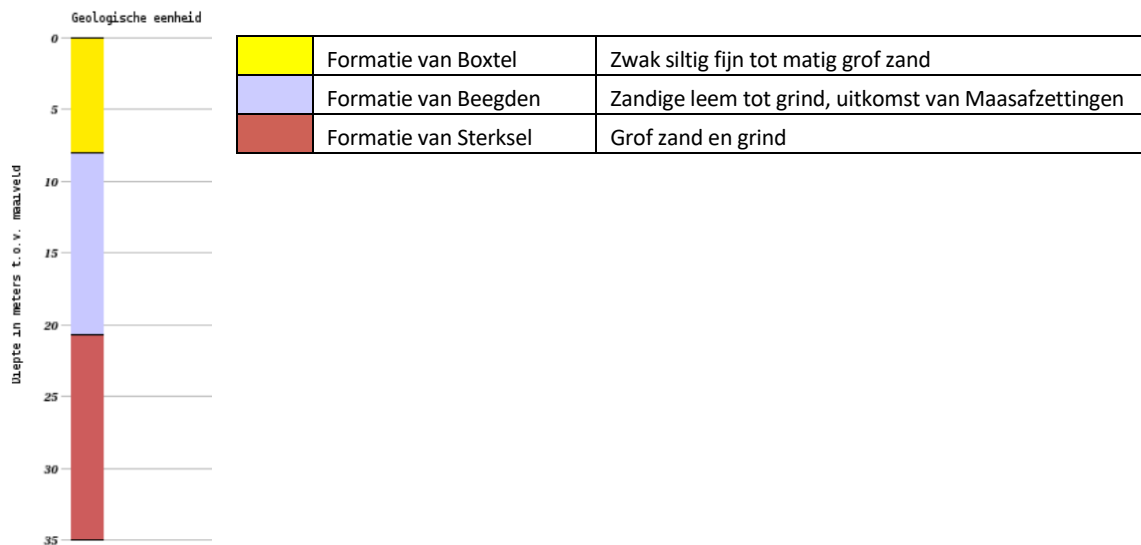
### Geologische bevindingen

De gegevens van de bodemsamenstelling en de hydrologische gegevens zijn verkregen uit de TNO-grondwaterkaarten. De opbouw van de ondergrond is schematisch weergegeven in onderstaande figuur.

De freatische grondwaterspiegel bevindt zich op circa 1 m-mv. De stromingsrichting van het freatische grondwater is noordwestelijk gericht. Voorgenoemde geohydrologische gegevens zijn ontleend aan de grondwaterkaart van Nederland.

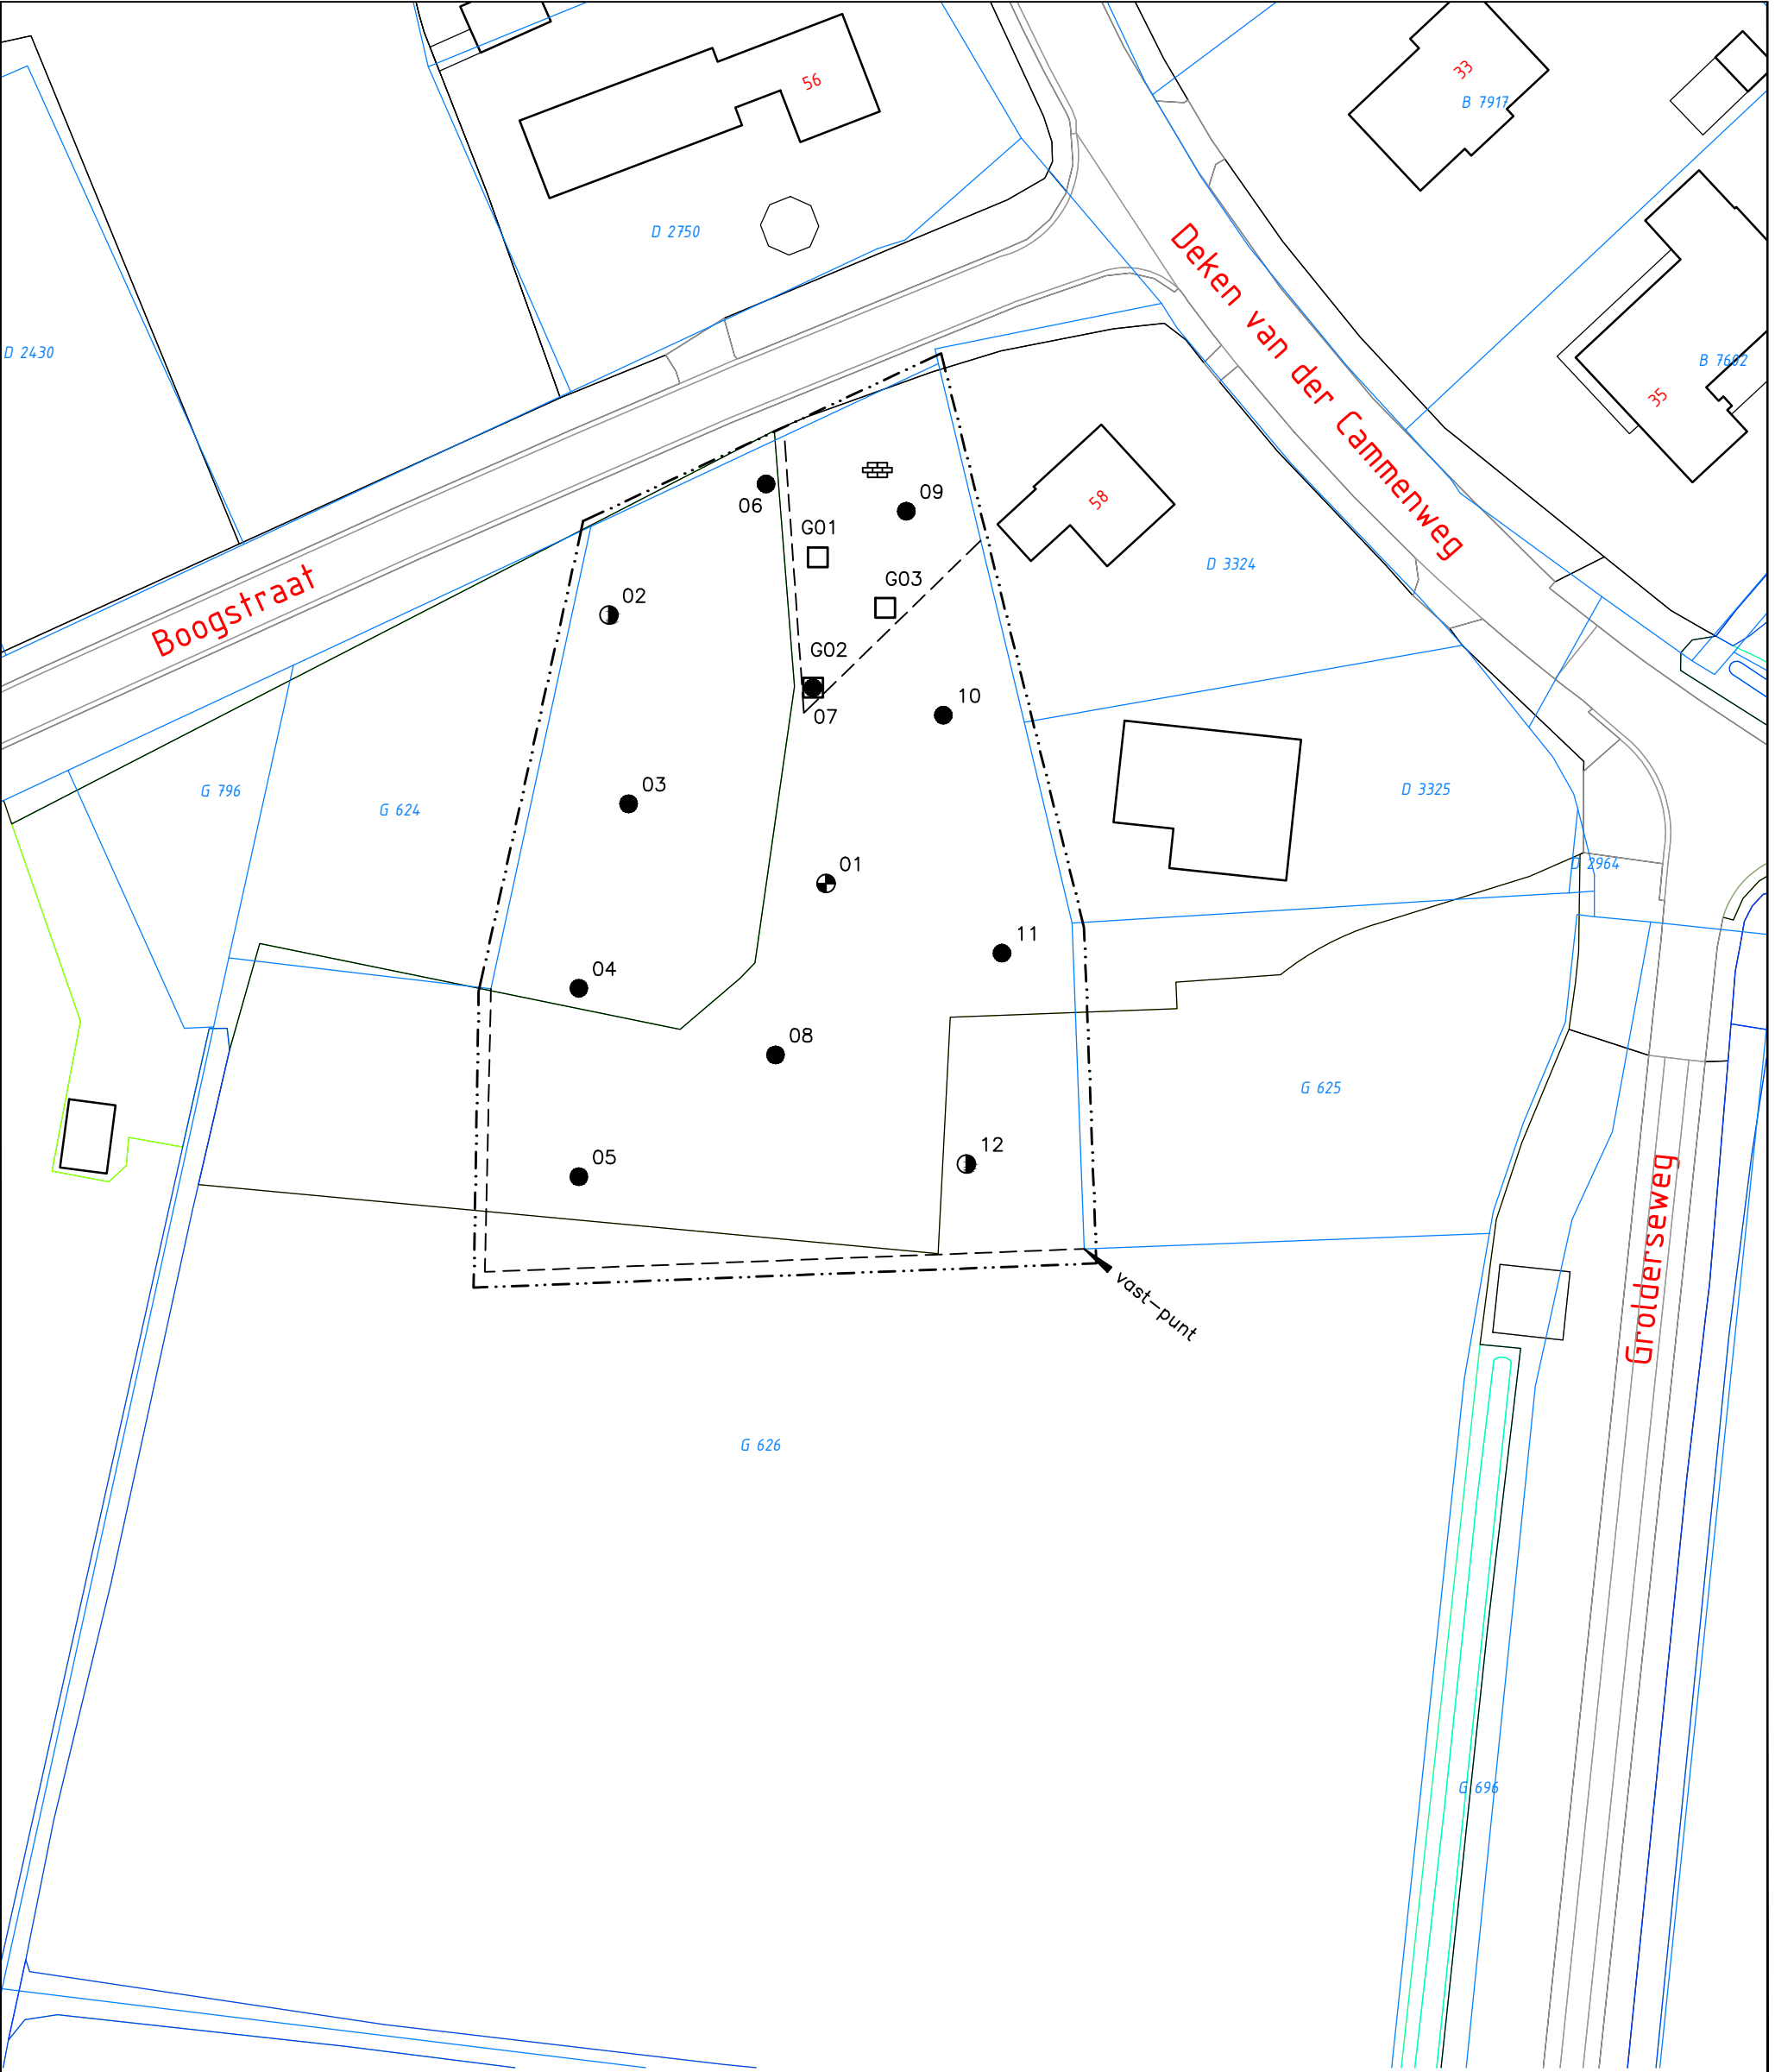
## **Bijlage 2   Locatieoverzicht met monsternamepunten**

In bijlage 2 is een overzicht van de geplaatste asbestinspectiegaten opgenomen.

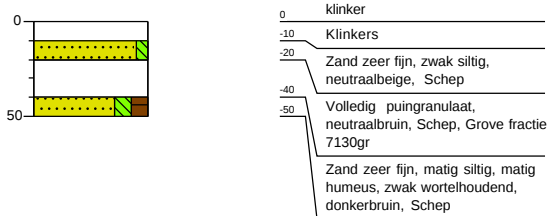
## Boring: G01

| <i>Boring</i> | <i>Diepte (m -mv)</i> | <i>Traject (m -mv)</i> | <i>Grondsoort</i> | <i>Bijzonderheden</i> |
|---|---|---|---|---|
| G01 | 0,50 | 0,20 - 0,40 | | volledig puingranulaat |

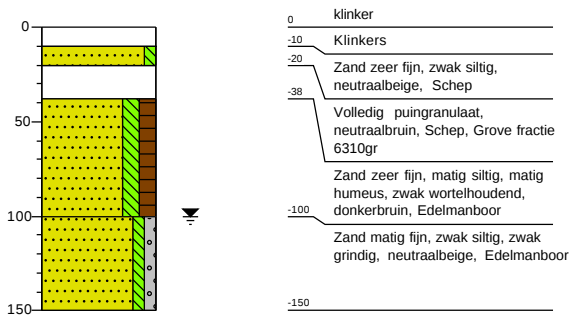
## Boring: G03

| <i>Boring</i> | <i>Diepte (m -mv)</i> | <i>Traject (m -mv)</i> | <i>Grondsoort</i> | <i>Bijzonderheden</i> |
|---|---|---|---|---|
| G03 | 1,50 | 0,20 - 0,38 | | volledig puingranulaat |

Tijdens de uitvoering van het veldwerk is er geen boring geplaatst welke door is gezet tot 2,0 m-mv. Asbestinspectie gat G03 is tot 1,5 m-mv, dit is wordt als voldoende beschouwd.

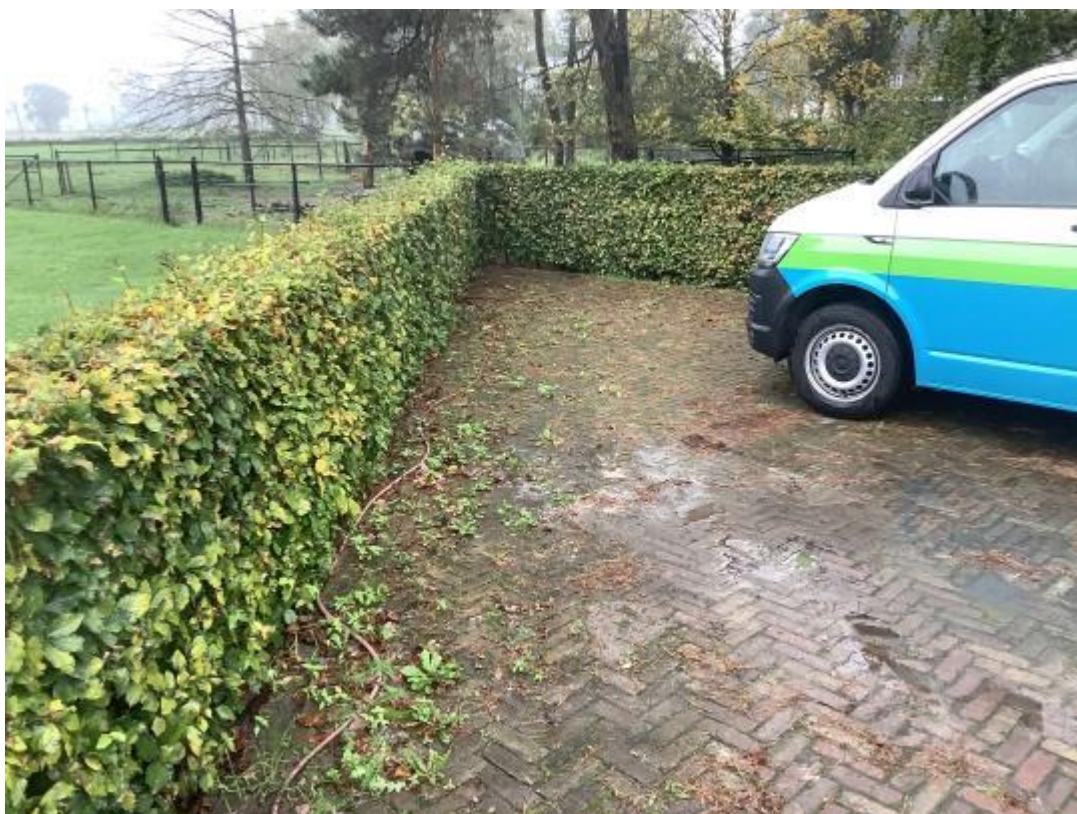
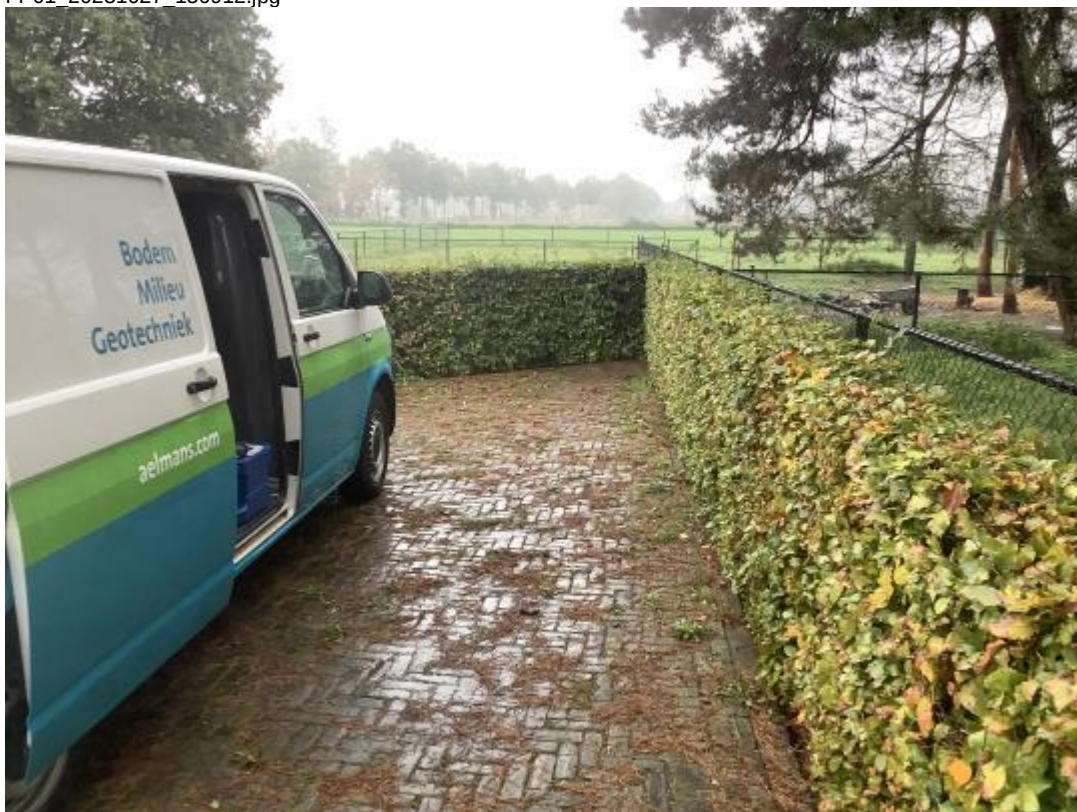
omdat het gehele terrein verhard is met klinkers kon een maaiveldinspectie niet worden uitgevoerd.

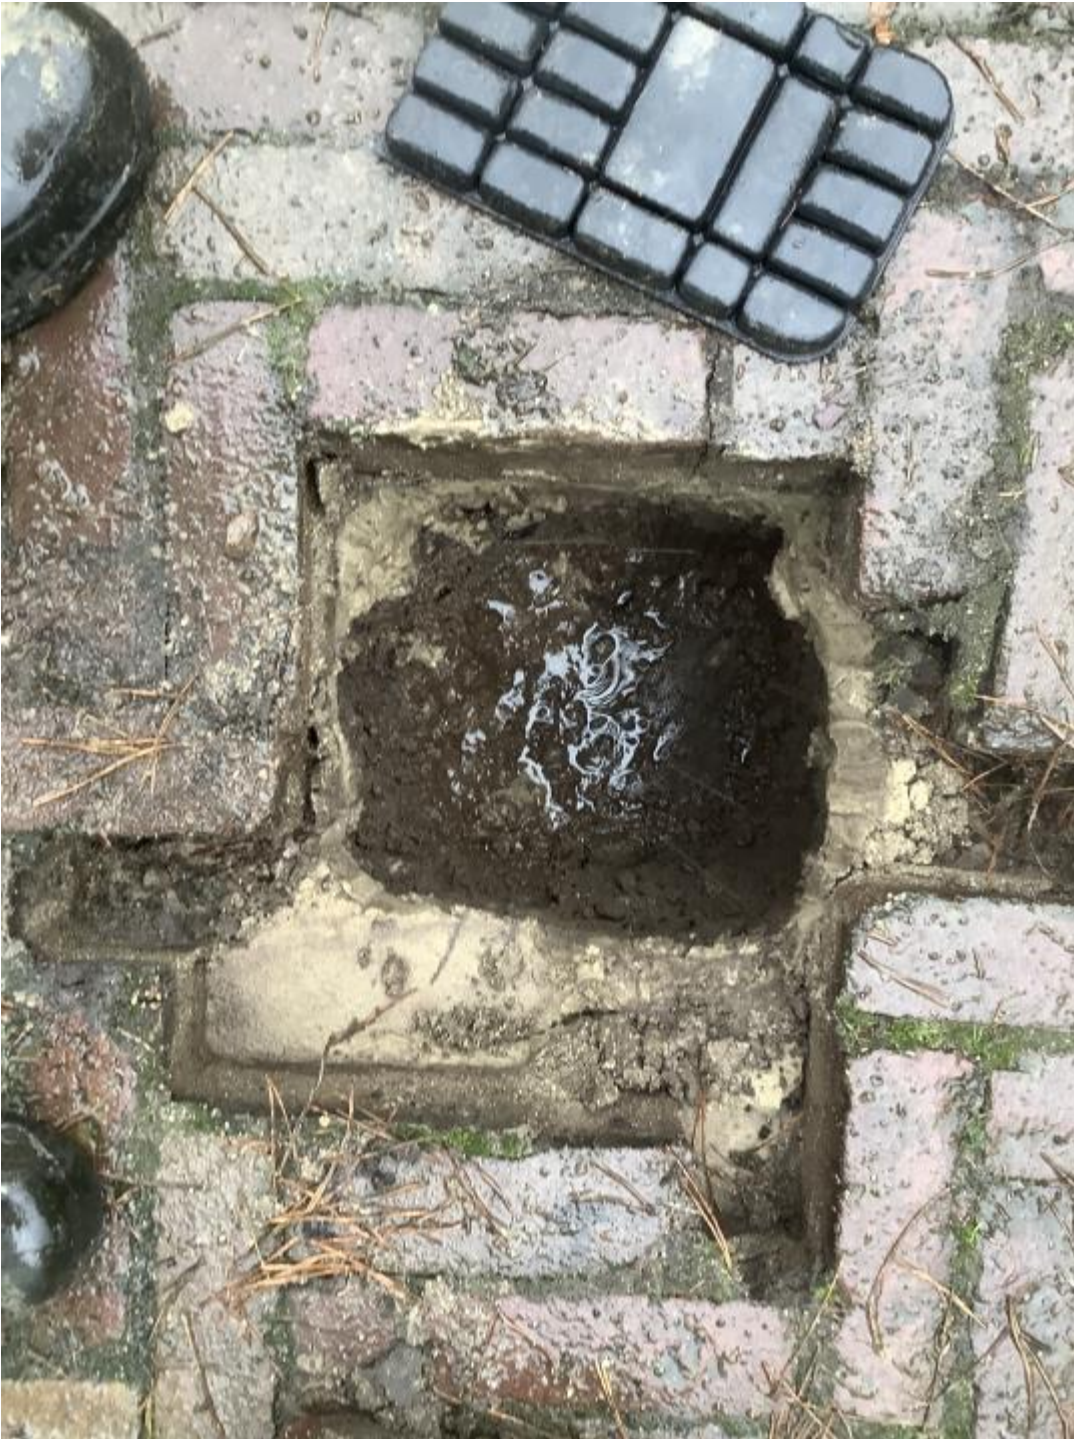
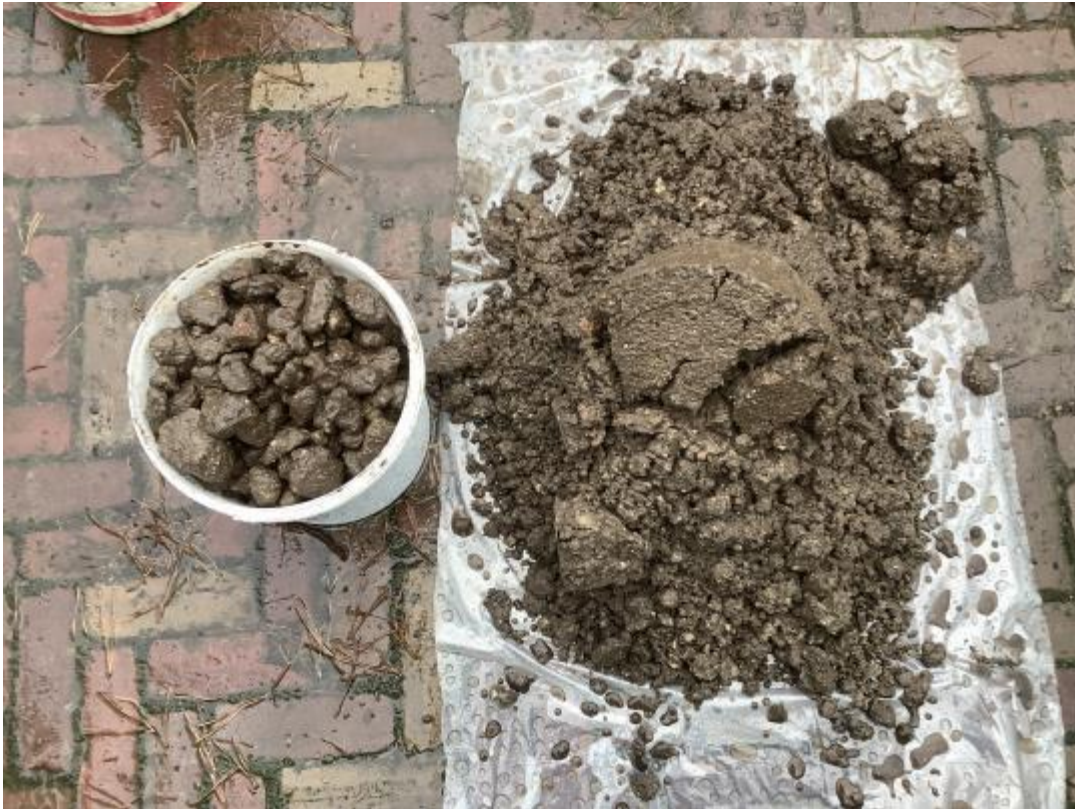
| <i>Boring</i> | <i>Diepte (m -mv)</i> | <i>Traject (m -mv)</i> | <i>Grondsoort</i> | <i>Bijzonderheden</i> |
|---|---|---|---|---|
| G02 | 0,50 | 0,20 - 0,50 | | volledig puingranulaat |
