VERKENNEND BODEMONDERZOEK

BOSSCHEBAAN 17

TE HEESCH

GEMEENTE BERNHEZE

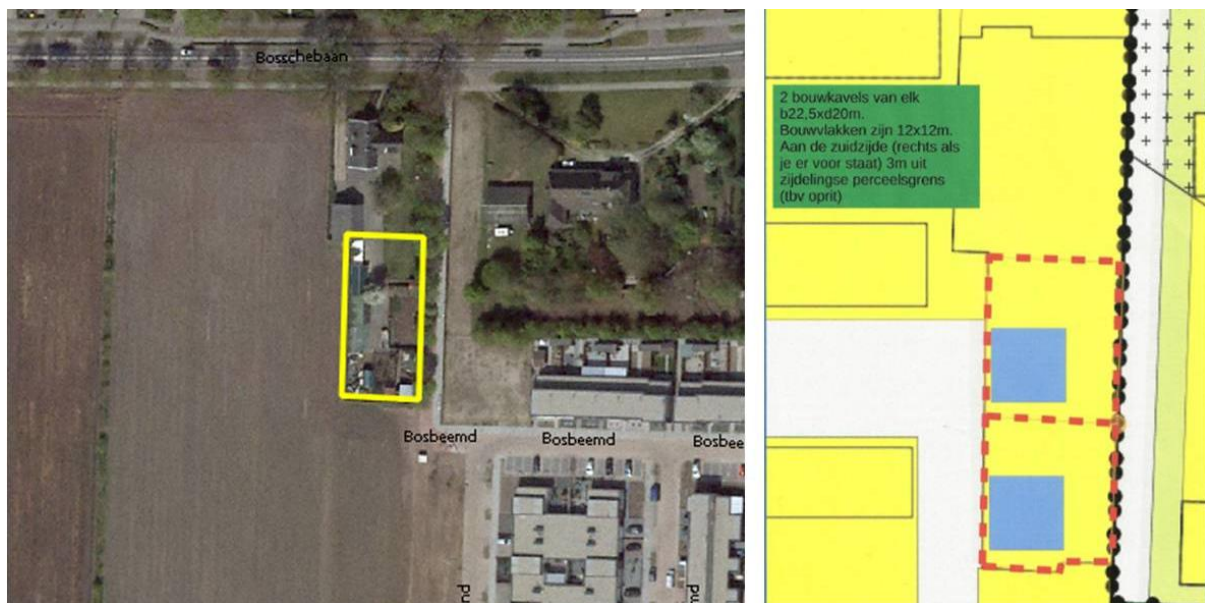
**Figuur 1.** Luchtfoto onderzoekslocatie en directe omgeving

Het perceel, waar de huidige onderzoekslocatie deel van uitmaakt, is verder bebouwd met een woonhuis (Bosschebaan 17) en een schuur. Het onbebouwd deel van dit gedeelte van het perceel is deels verhard met tegels en doet dienst als erfverharding en is deels onverhard en in gebruik als siertuin.

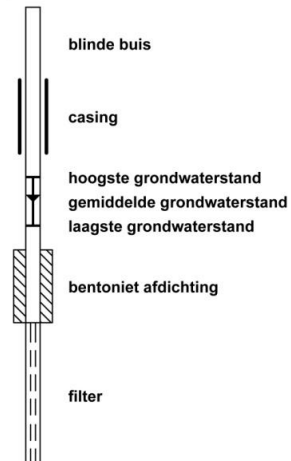
Boring: 01

Centraal op de onderzoekslocatie is een peilbuis geplaatst. De filterstelling is bepaald op basis van de grondwaterstand, zoals deze tijdens de veldwerkzaamheden op 10 augustus 2015 is ingeschat. Het onderste gedeelte van de peilbuis (het peilfilter) is geperforeerd en de ruimte tussen de wand van het boorgat en het peilfilter is opgevuld met filtergrind. Boven het filtergrind is een laag zwelklei aangebracht, zodat er géén verontreinigingen van bovenaf in de peilbuis kunnen migreren. De peilbuis is direct na plaatsing afgepompt en na een wachttijd van minimaal een week is het grondwater bemonsterd.
