## VERKENNEND BODEMONDERZOEK

BROEKHOEK (ONG.)

TE HEESCH

# Rapportage verkennend bodemonderzoek

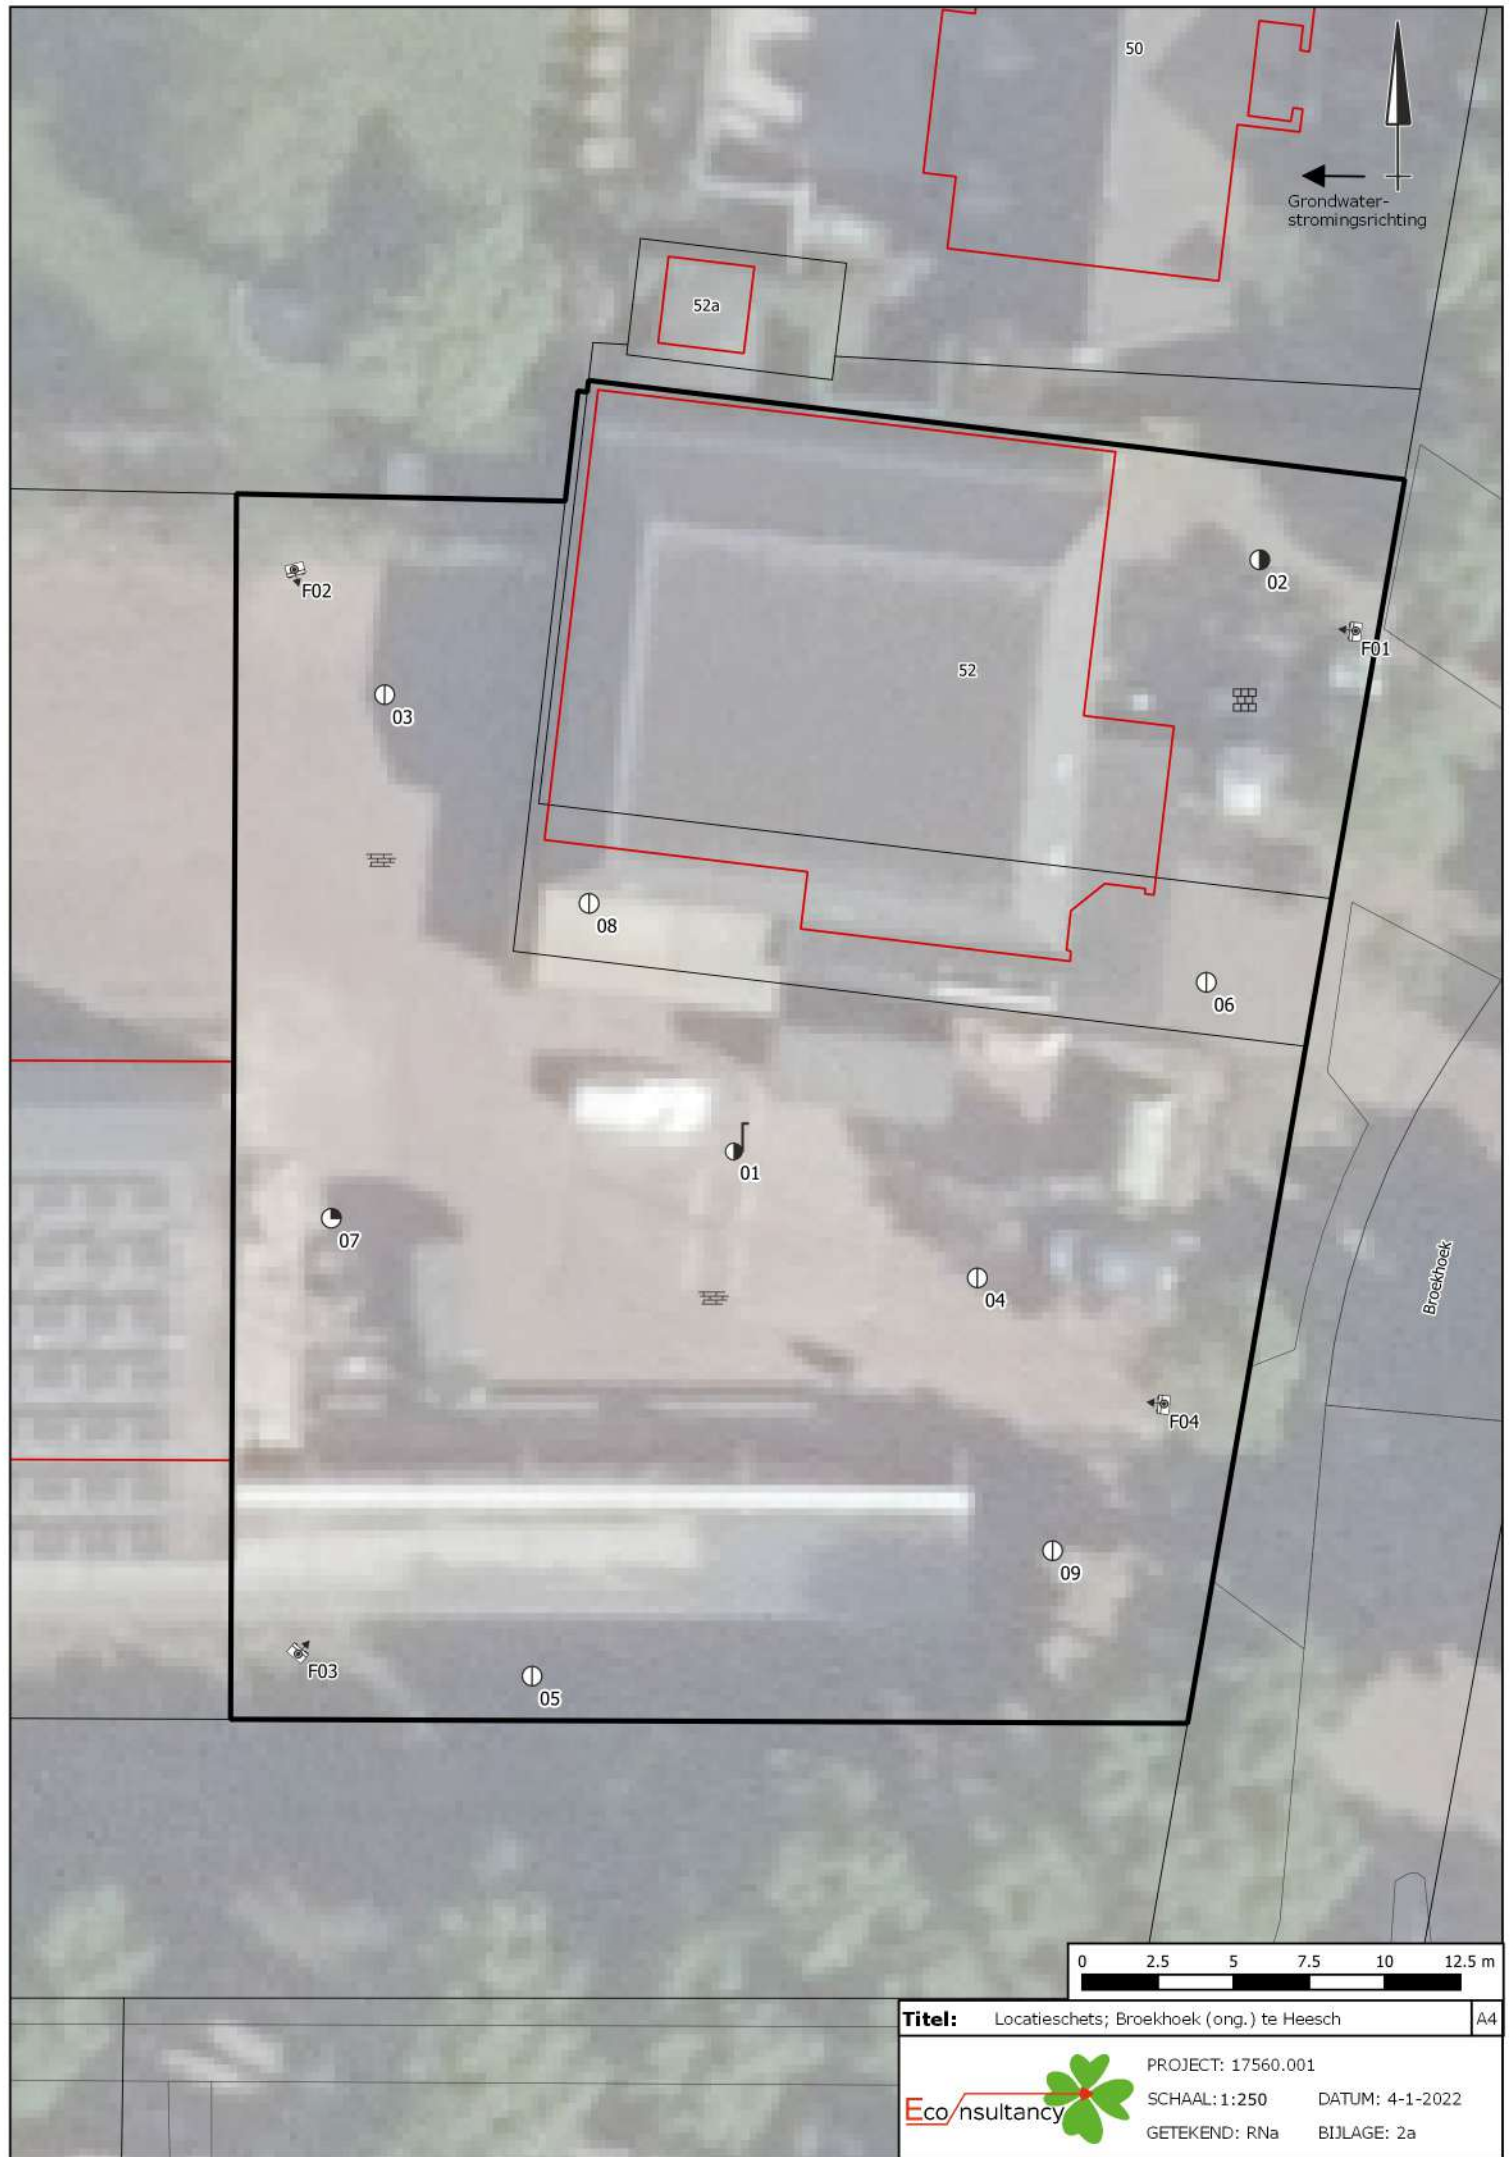
PROJECT: 17560.001  
SCHAAL: 1:250      DATUM: 4-1-2022  
GETEKEND: RNa      BIJLAGE: 2a

In bijlage 2a is de huidige situatie op een locatieschets weergegeven. Bijlage 2b bevat enkele foto's van de onderzoekslocatie.

**Titel:** Locatieschets; Broekhoek (ong.) te Heesch A4

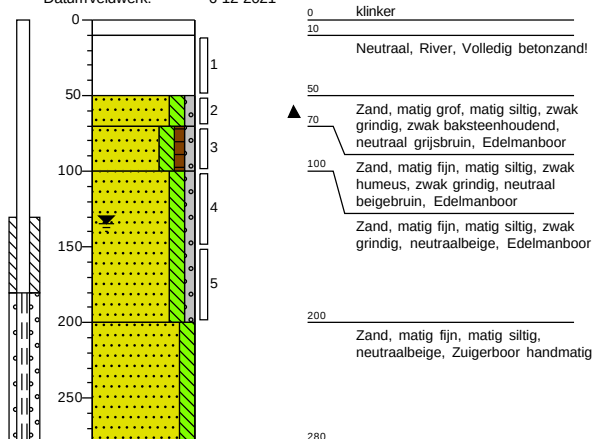
## Boring: 01

De bovengrond van boringen 01, 04 en 07 bestaat uit volledig betonzand. Tevens is boring 01 over het traject 0,5-0,7 m -mv zwak baksteenhoudend. Boring 02 is over traject 0,3-0,5 m -mv eveneens zwak baksteenhoudend. In het overige opgeboorde materiaal zijn zintuiglijk geen verontreinigingen waargenomen.
