VERKENNEND BODEMONDERZOEK

BROEKHOEK (ONG.)

TE HEESCH

# Rapportage verkennend bodemonderzoek

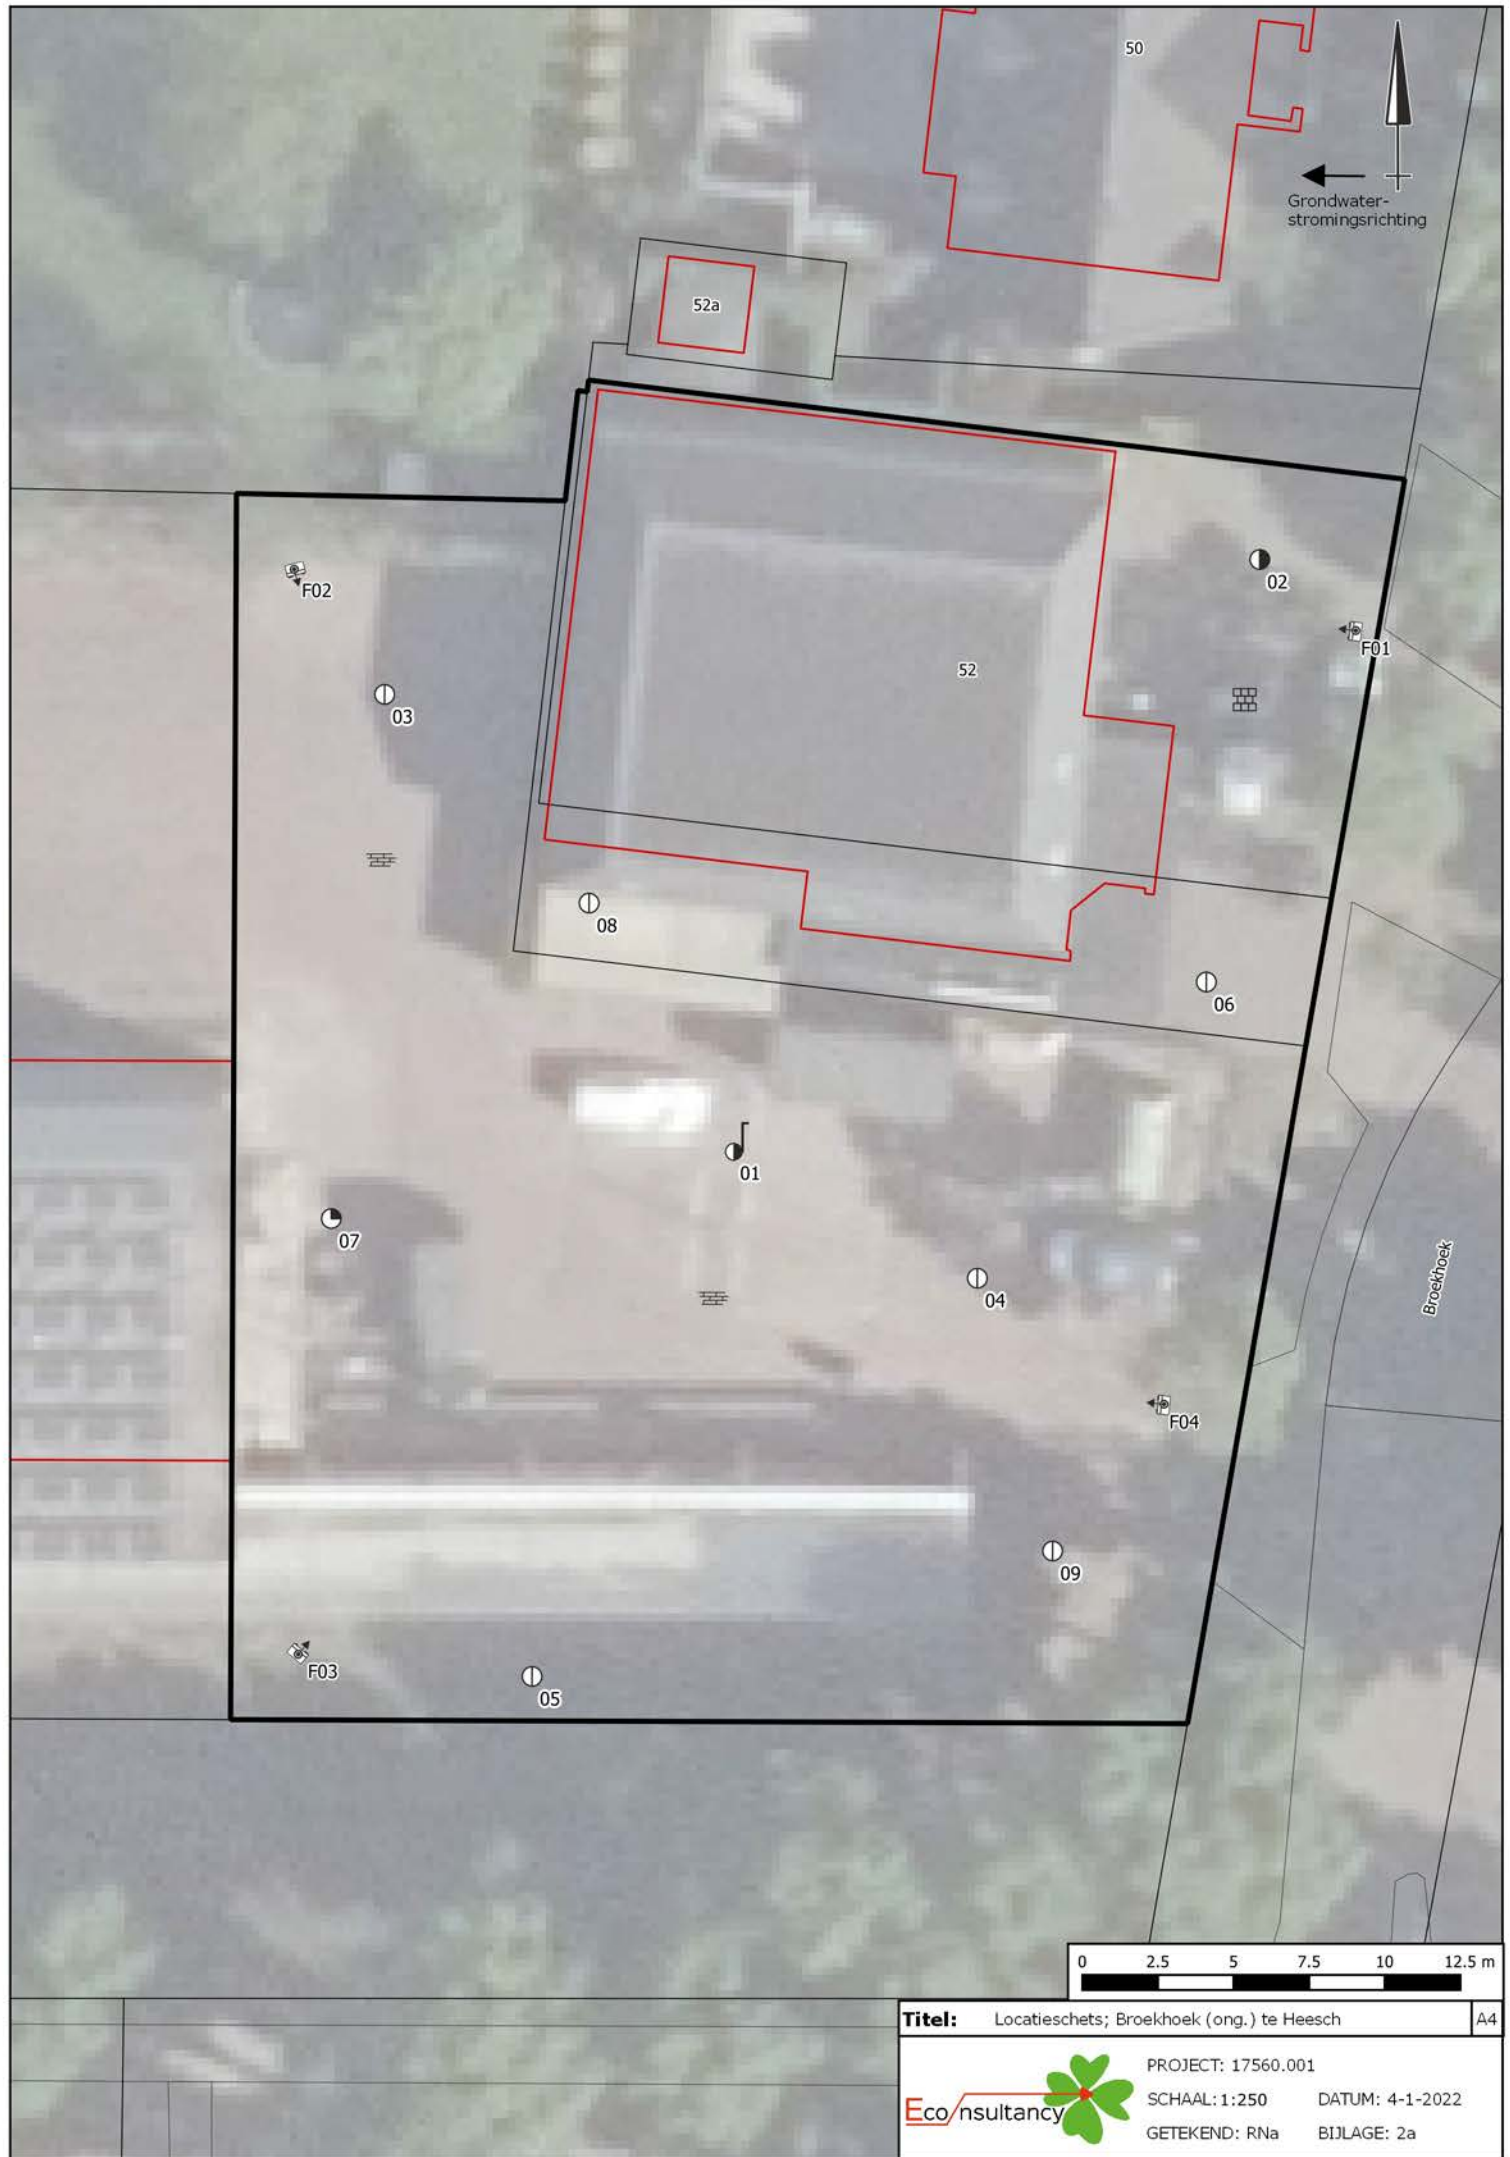
In bijlage 2a is de huidige situatie op een locatieschets weergegeven. Bijlage 2b bevat enkele foto's van de onderzoekslocatie.

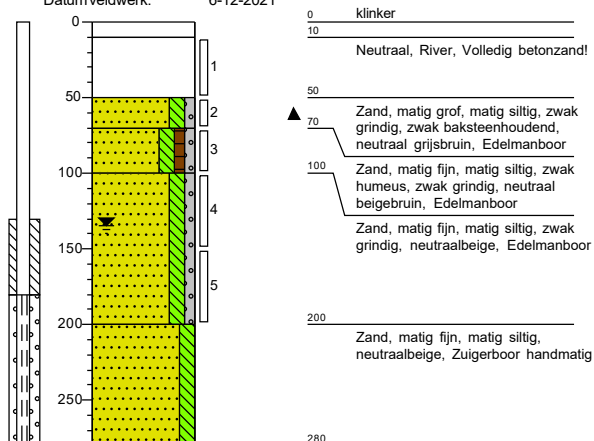
## Boring: 01

De bovengrond van boringen 01, 04 en 07 bestaat uit volledig betonzand. Tevens is boring 01 over het traject 0,5-0,7 m -mv zwak baksteenhoudend. Boring 02 is over traject 0,3-0,5 m -mv eveneens zwak baksteenhoudend. In het overige opgeboorde materiaal zijn zintuiglijk geen verontreinigingen waargenomen.
