# Historisch onderzoek

**Uitbreiding bedrijventerrein Cereslaan West te  
Heesch**

projectnummer 0434270.100  
definitief revisie 00  
5 december 2022

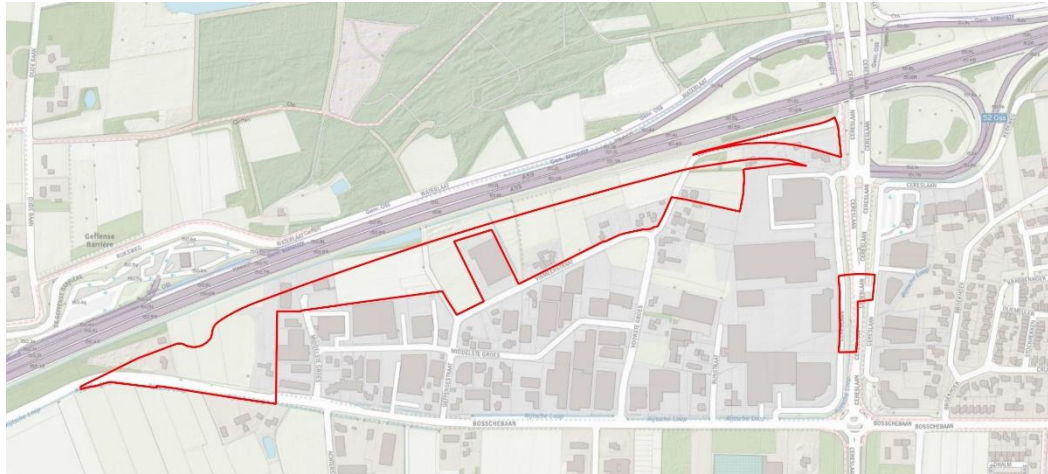
Afbeelding 2.1: gehele plangebied

Aan de westkant van Heesch ligt het bedrijventerrein Vismeerstraat. Dit bedrijventerrein ligt ingeklemd tussen de autosnelweg A59 aan de noordzijde en gebiedsontsluitingswegen Bosschebaan en Cereslaan aan de zuid- en oostzijde. Het totale gebied is circa 9 ha. groot. Het bedrijventerrein is een modern gemengd terrein met enkele kantoorpanden. Op het bedrijventerrein is een mix aanwezig van grootschalige en kleinschalige bedrijvigheid. Aan de noordzijde liggen gronden die agrarisch gebruikt worden. De zone tussen A59 en het bestaande bedrijventerrein is bestemd als 'agrarisch en 'wonen'. Op onderstaande afbeelding is het gehele plangebied met een rode contour weergegeven.
