# Historisch onderzoek

**Uitbreiding bedrijventerrein Cereslaan West te  
Heesch**

projectnummer 0434270.100  
definitief revisie 00

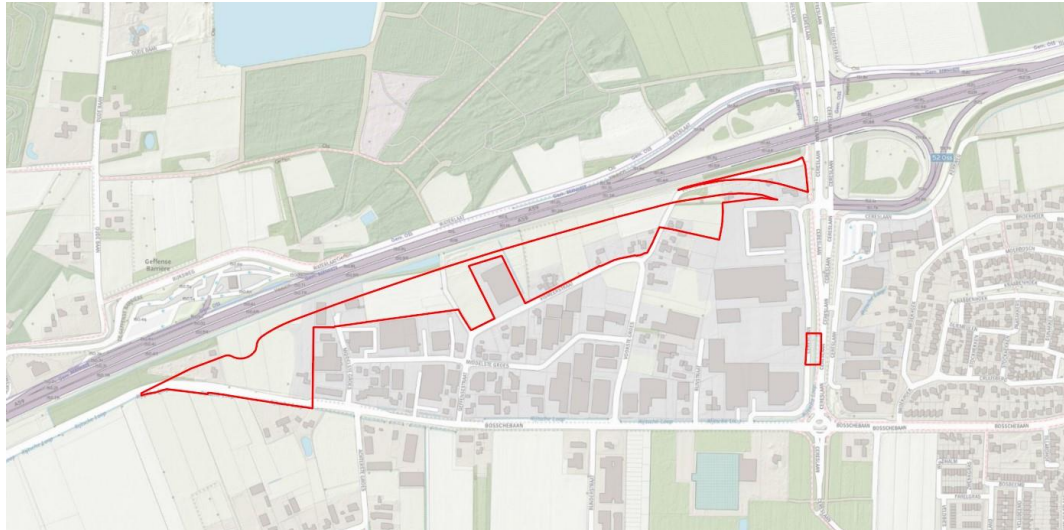
Afbeelding 2.1: Luchtfoto met gehele plangebied

Aan de westkant van Heesch ligt het bedrijventerrein Vismeerstraat. Dit bedrijventerrein ligt ingeklemd tussen de autosnelweg A59 aan de noordzijde en gebiedsontsluitingswegen Bosschebaan en Cereslaan aan de zuid- en oostzijde. Het totale gebied is circa 9 ha. groot. Het bedrijventerrein is een modern gemengd terrein met enkele kantoorpanden. Op het bedrijventerrein is een mix aanwezig van grootschalige en kleinschalige bedrijvigheid. Aan de noordzijde liggen gronden die agrarisch gebruikt worden. De zone tussen A59 en het bestaande bedrijventerrein is bestemd als 'agrarisch en 'wonen'. Op onderstaande afbeelding is het gehele plangebied met een rode contour weergegeven.

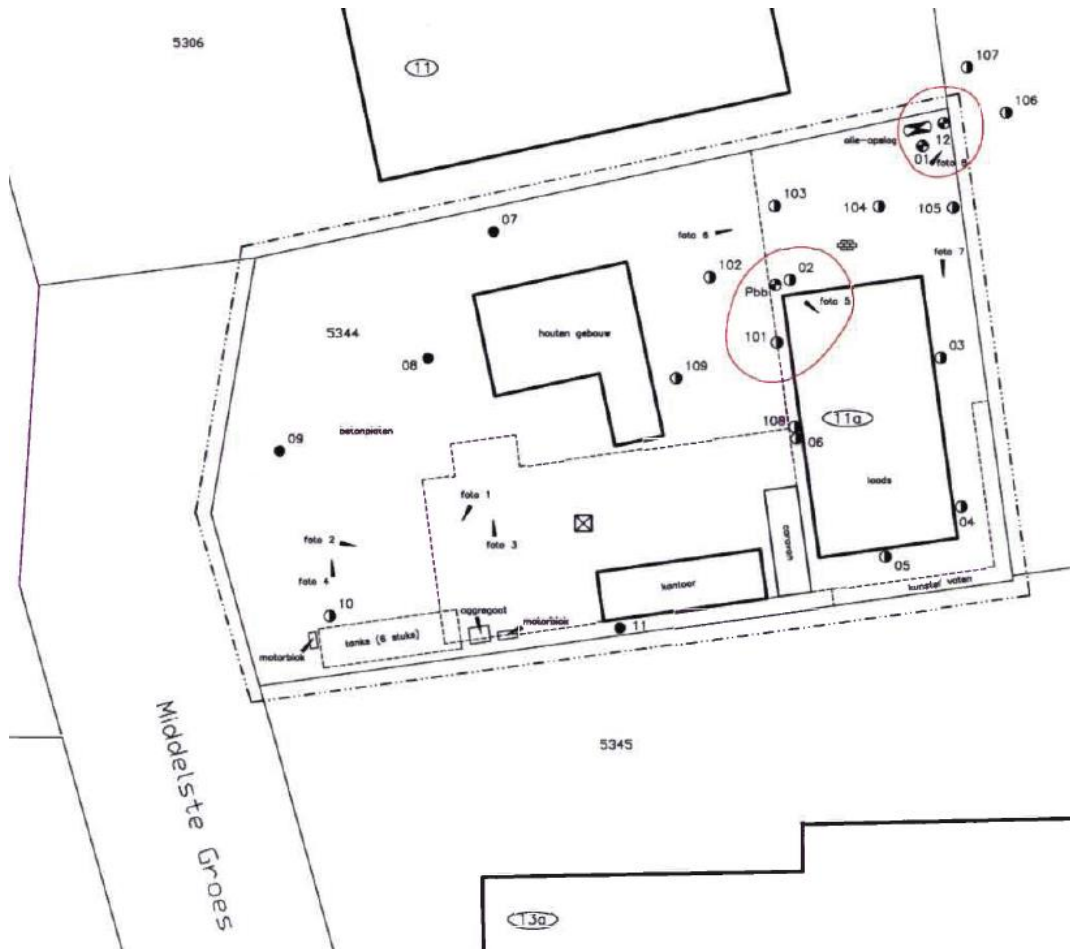
Afbeelding 2.2: Tekening met interventiewaarde contouren minerale olie Middelste Groes 11 (bron: Nader bodemonderzoek, projectnummer 14558, d.d. 14-04-2015, door Nipa Milieutechniek)

Uit het aansluitend uitgevoerde nader onderzoek blijkt dat op het perceel 2 gevallen van ernstige bodemverontreiniging aanwezig zijn. Het betreft een verontreiniging met minerale olie ter plaatse van de loods met een omvang van circa 90 m<sup>3</sup> sterk verontreinigde grond en een sterke verontreiniging met minerale olie met een omvang van circa 40 m<sup>3</sup> bij de oliesopslag. De verontreinigingen hebben zich tot een diepte van circa 1,5 m-mv verspreid. De verontreiniging bij de loods is niet onder het pand afgeperkt. In afbeelding 2.2, afkomstig uit het nader onderzoek, zijn de interventiewaarde contouren weergegeven.

Het evaluatierapport (Terra Milieu, kenmerk 17-176, d.d. 24-10-2017) is niet in het archief van de gemeente Bernheze aanwezig. Wel is een brief van de Omgevingsdienst Zuidoost-Brabant (ODZOB) aan de gemeente Bernheze (kenmerk Z.81197/D.285406, d.d. 20-11-2017) in het archief aanwezig. Uit deze brief blijkt dat de verontreinigingen volledig zijn verwijderd. De verificatiemonsters van de bodem en wanden van de saneringsput voldoen aan de achtergrondwaarden. De saneringsput is aangevuld met grond die voldoet aan de klasse Achtergrondwaarde. De conclusie van de ODZOB is dat ze instemt met de uitgevoerde bodemsanering.

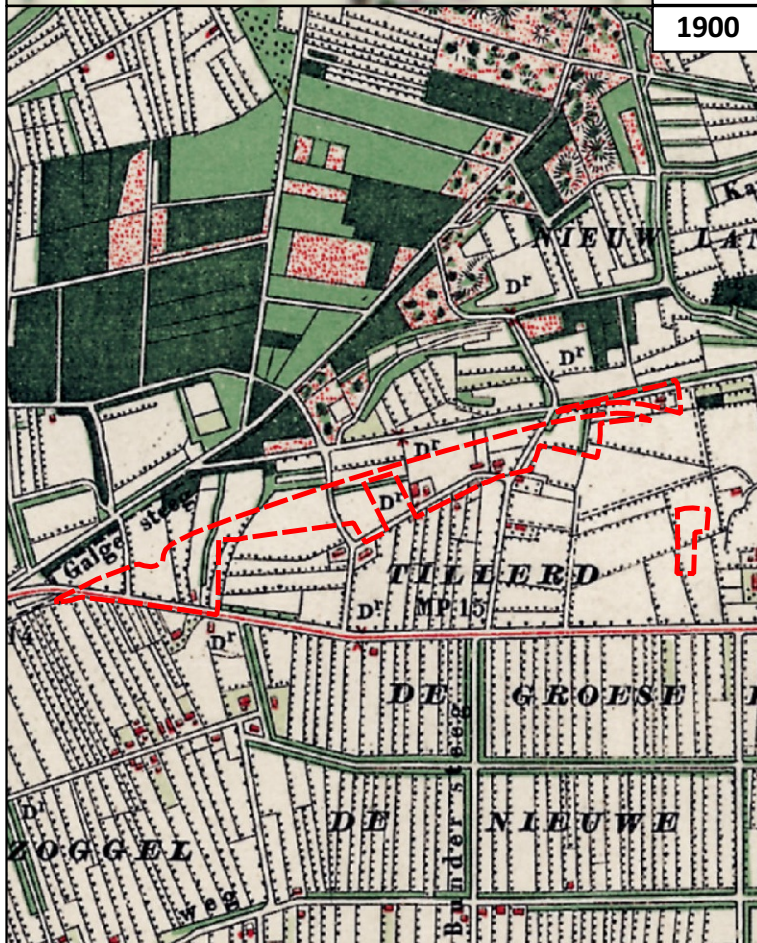
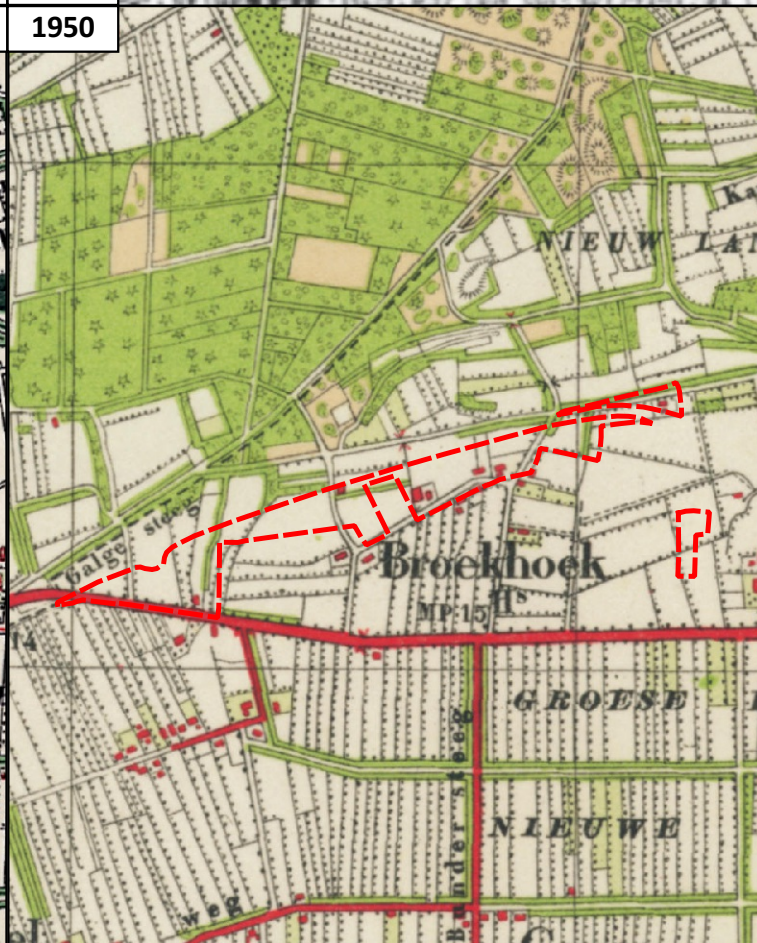
## **Bijlage 5 Historische kaarten**

In bijlage 5 zijn historische kaarten van de locatie afkomstig van de website [www.topotijdreis.nl](http://www.topotijdreis.nl) opgenomen, geraadpleegd in mei 2022. Op de kaarten van 1850 tot 2018 is de ontwikkeling van het gebied weergegeven.

Uit het historische kaartmateriaal volgt dat de eerste bebouwing in het gebied is weergegeven op een kaart uit 1850. In de loop der tijd heeft het gebied zich ontwikkeld tot de huidige inrichting. De autosnelweg is voor het eerst te zien op een kaart uit 1978. Omstreeks 1990 zijn de eerste contouren van het bedrijventerrein zichtbaar. Vanaf 1994 is de huidige bebouwing binnen de contouren van de onderzoekslocatie reeds aanwezig. 1994 is tevens het jaar waarin het toepassen van asbest in bouwwerken verboden is. Op de kaart van 2018 is voor het eerst het bedrijfspand ter plaatse van Vismeerstraat 10 zichtbaar.

Op basis van het historische kaartmateriaal zijn geen (sloot)dempingen te verwachten.
