**verkennend bodemonderzoek  
Dintherseweg 2 te Nistelrode**

*Projectnaam* Dintherseweg 2 te Nistelrode  
*Projectnummer* B2872

*Status* Definitief  
*Versie* 1

*Aantal pagina's* 9 (exclusief bijlagen)  
*Datum* 21 december 2021

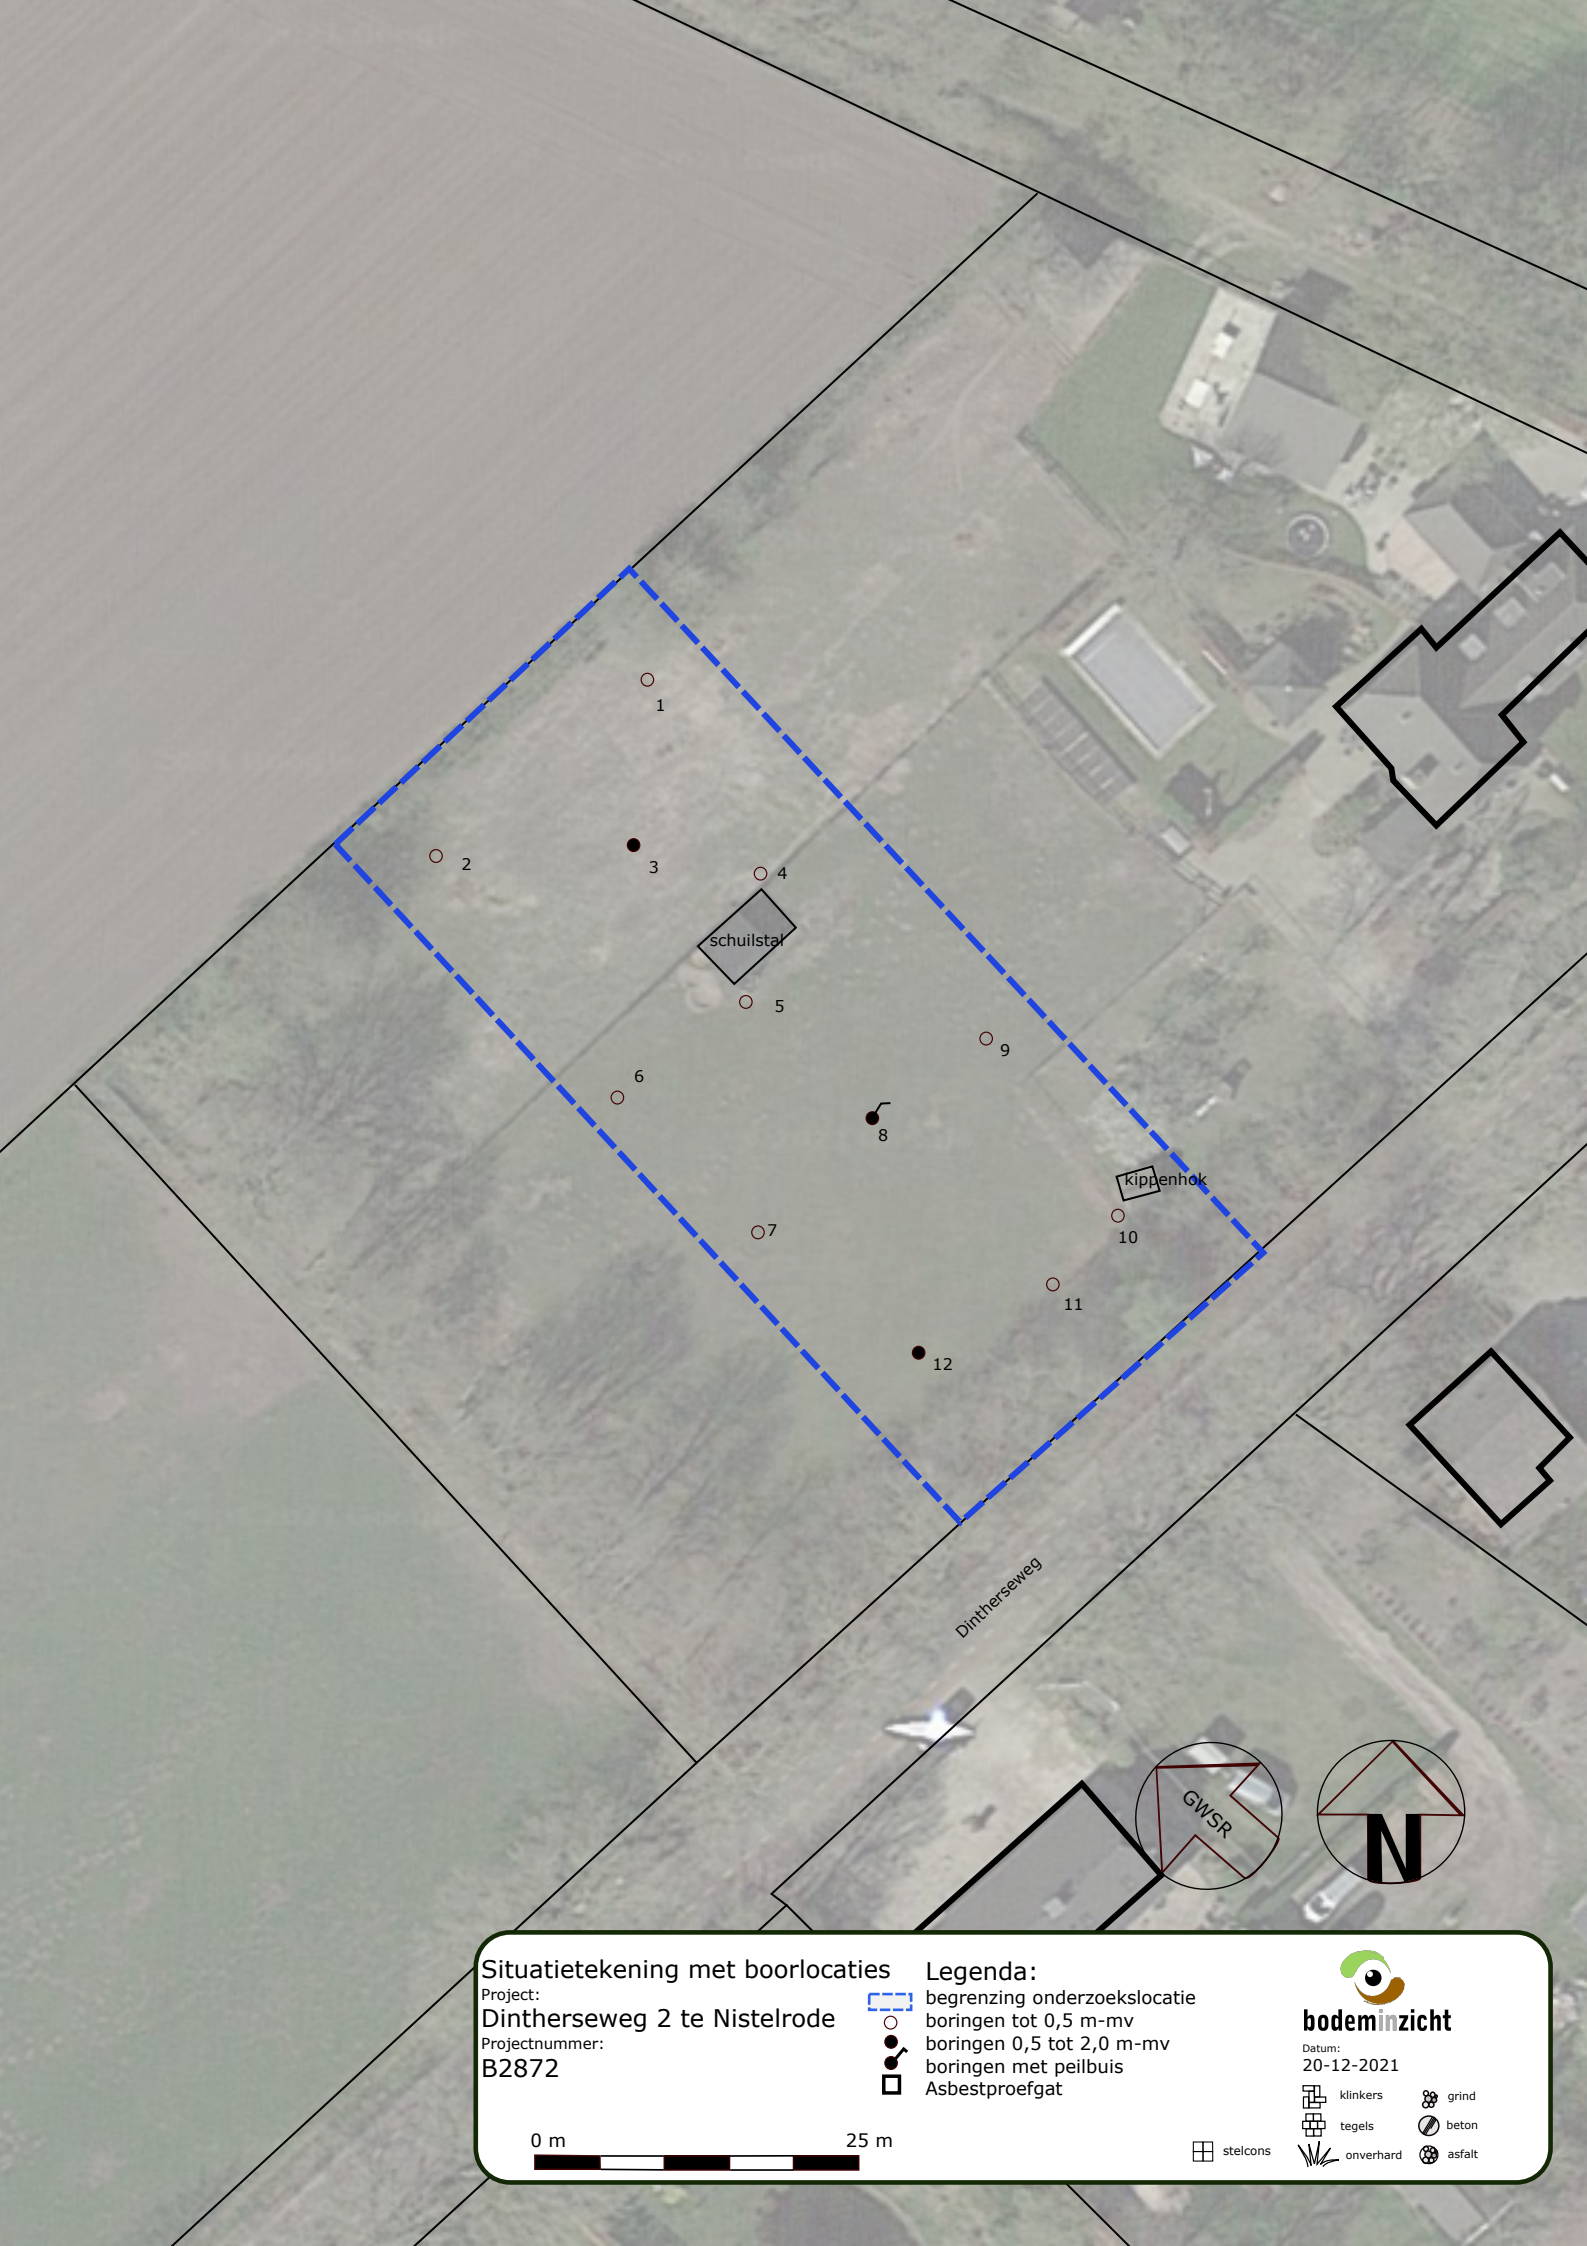
### Situatietekening met boorpunten

### Situatietekening met boorlocaties

begrenzing onderzoekslocatie  
boringen tot 0,5 m-mv  
boringen 0,5 tot 2,0 m-mv  
boringen met peilbuis  
Asbestproefgat

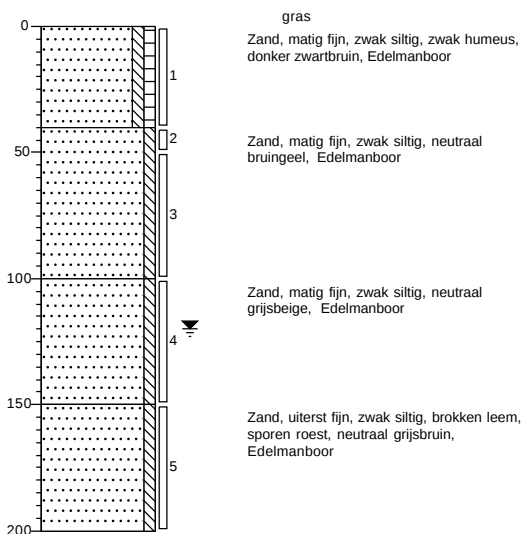
### Boring: 3

GWS: 120

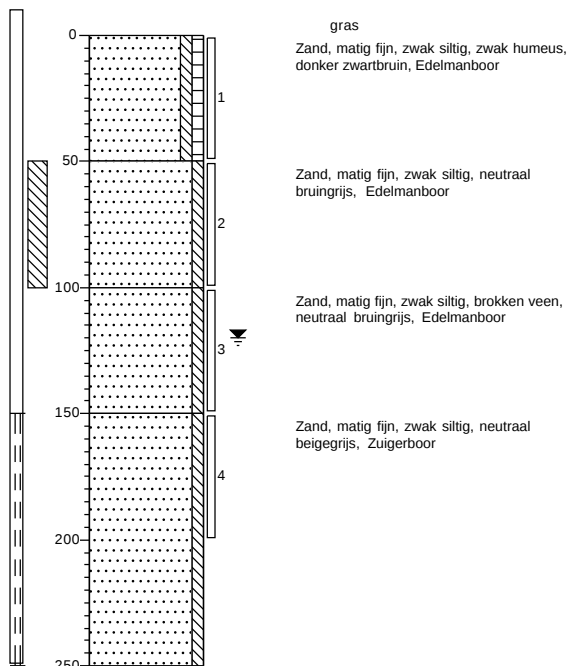
### Boring: 8

GWS: 120

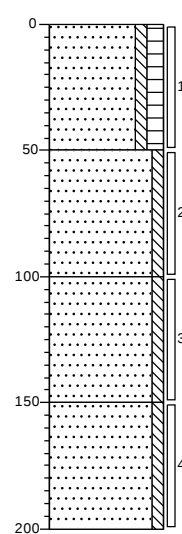
### Boring: 12

gras  
Zand, matig fijn, zwak siltig, matig humeus,  
donker zwartbruin, Edelmanboor

Zand, matig fijn, zwak siltig, neutraalbruin,  
Edelmanboor

Zand, matig fijn, zwak siltig, brokken veen,  
donker bruingrijs, Edelmanboor

Zand, matig fijn, zwak siltig, donkergrijs,  
Edelmanboor

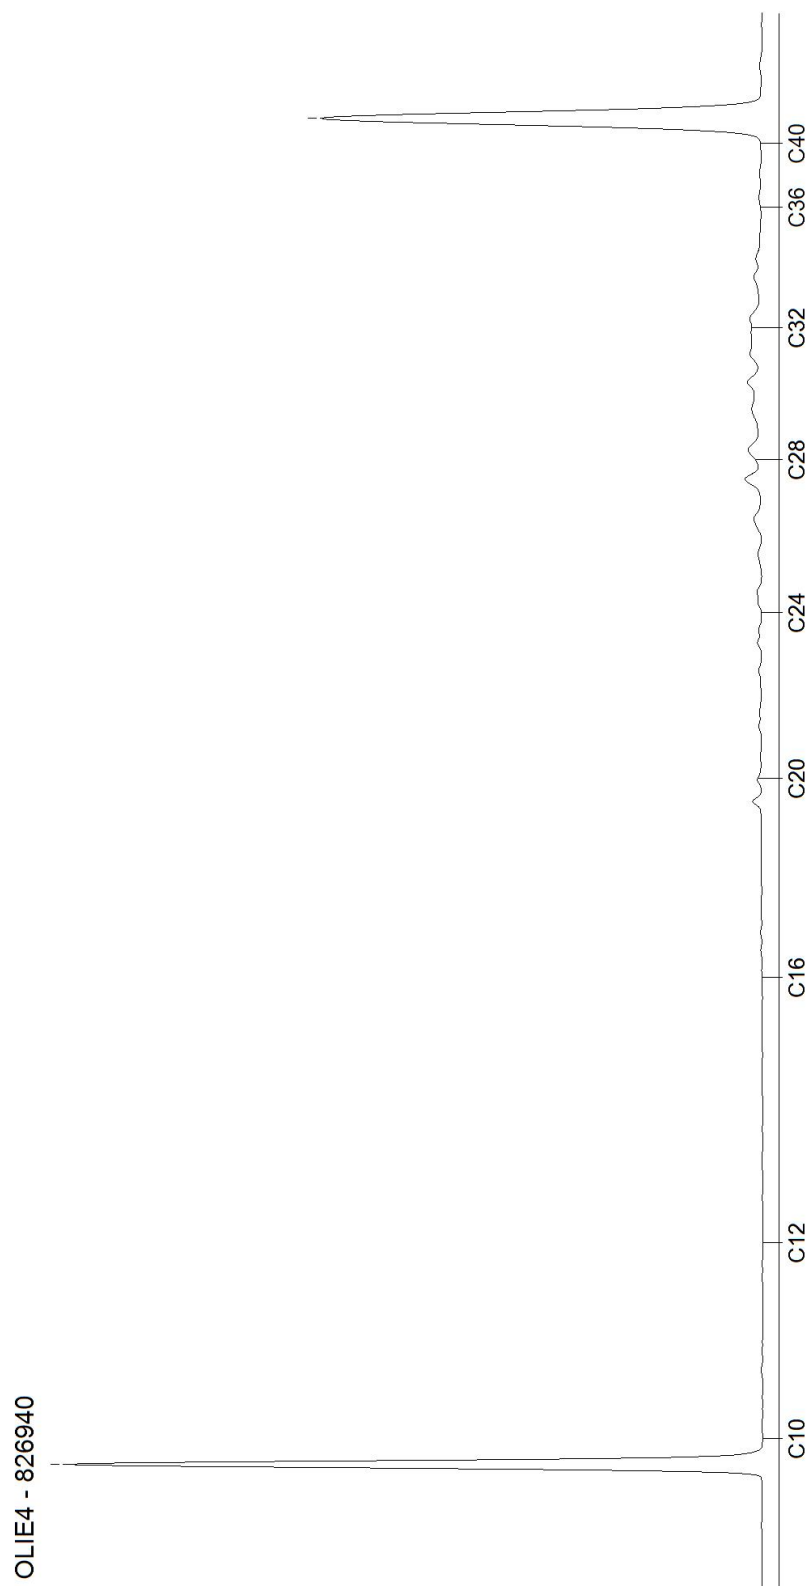
CHROMATOGRAM for Order No. 1105263, Analysis No. 826940, created at 06.12.2021 07:26:07

**Monster beschrijving: BG1 2 (0-25) 3 (0-40) 4 (0-50) 5 (0-25) 6 (0-25)**

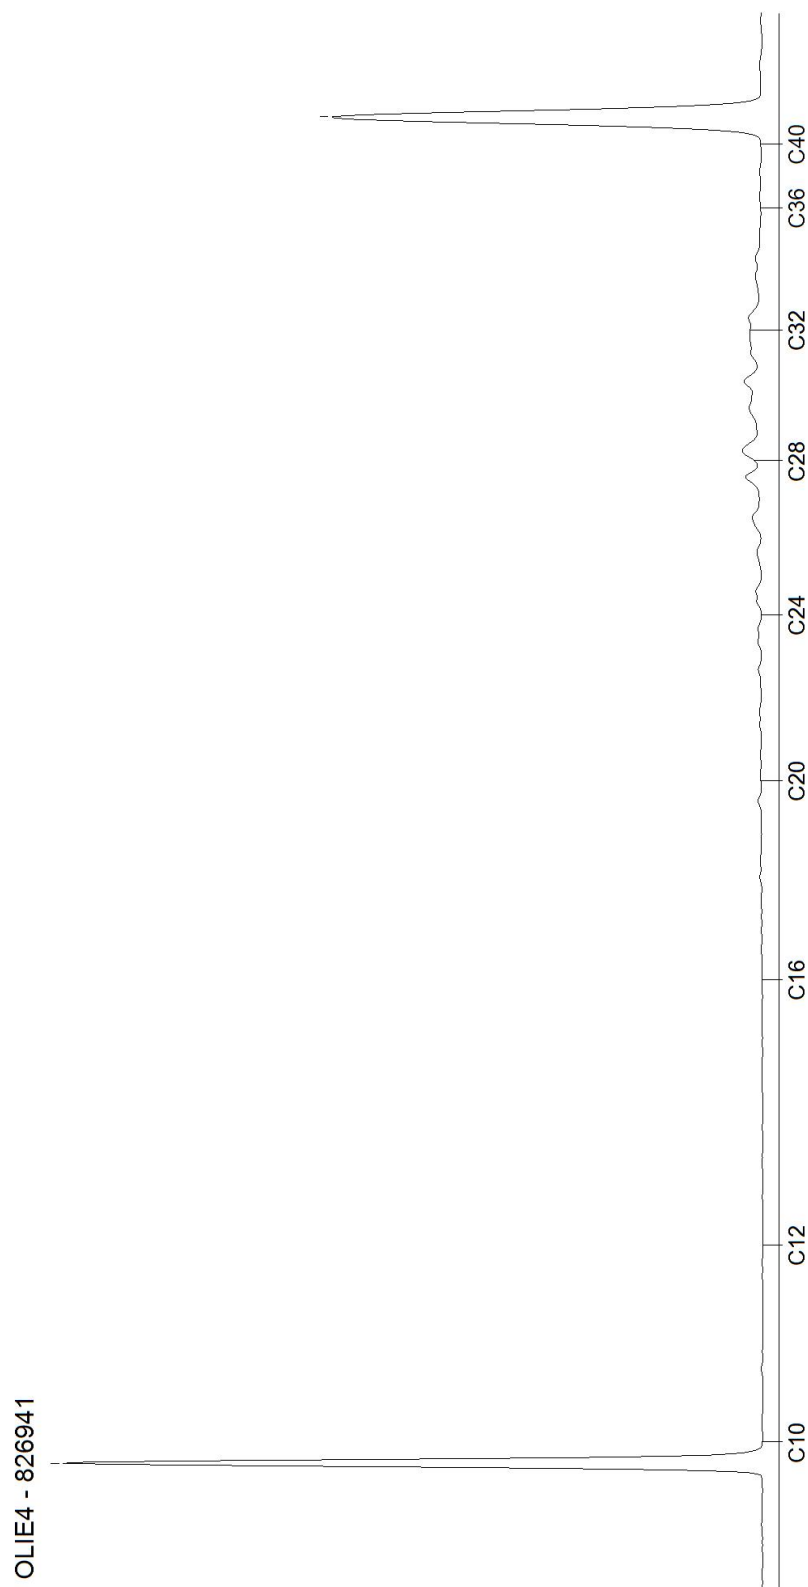
CHROMATOGRAM for Order No. 1105263, Analysis No. 826941, created at 06.12.2021 07:26:07

**Monster beschrijving: BG2 7 (0-50) 8 (0-50) 9 (0-50) 10 (0-25) 11 (0-50) 12 (0-50)**

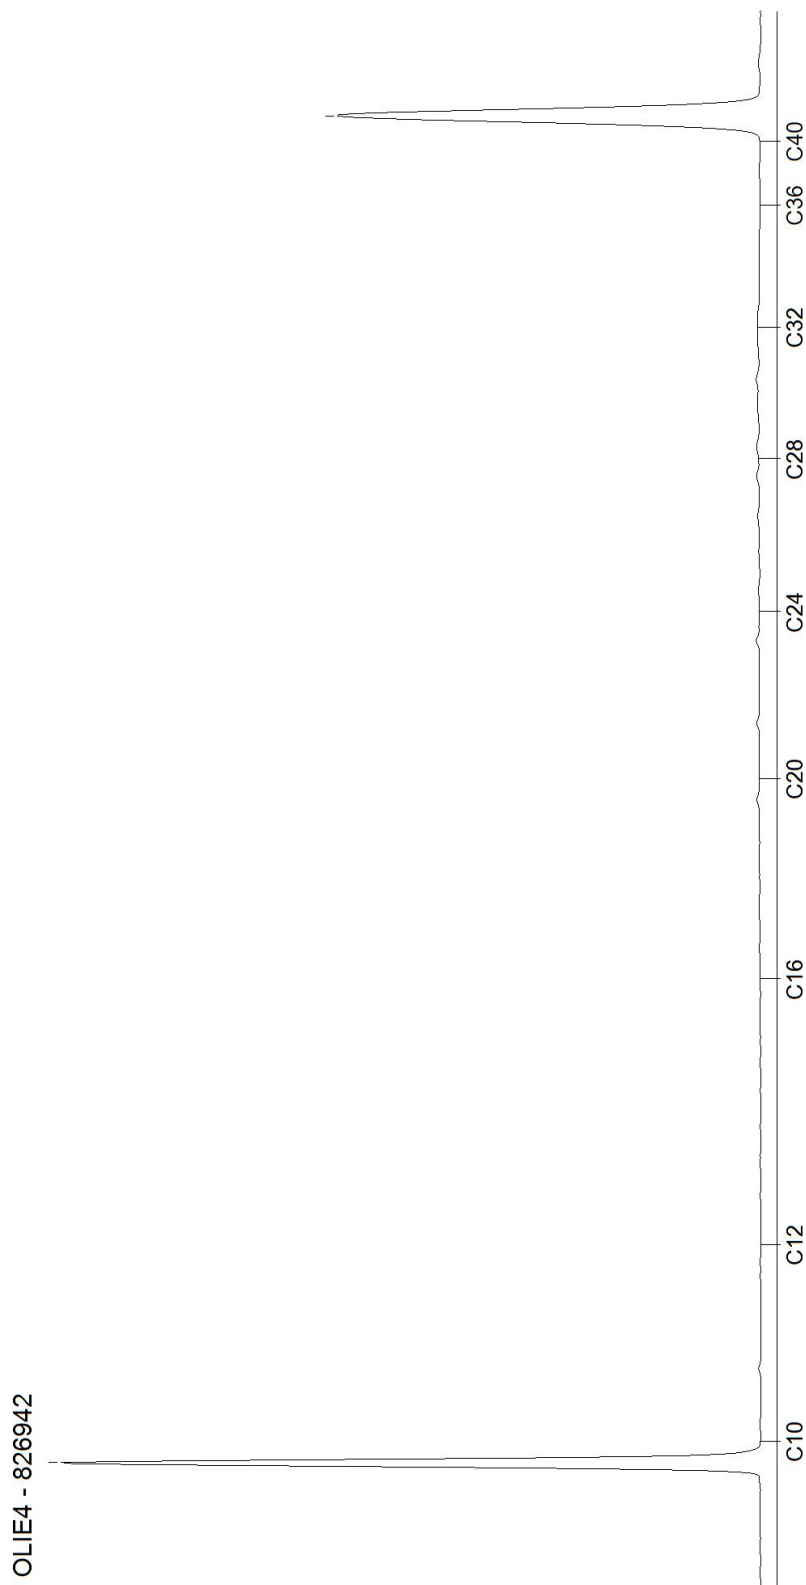
CHROMATOGRAM for Order No. 1105263, Analysis No. 826942, created at 06.12.2021 07:26:07

**Monster beschrijving: OG1 3 (50-100) 3 (100-150) 8 (50-100) 8 (100-150) 12 (50-100) 12 (100-150)**

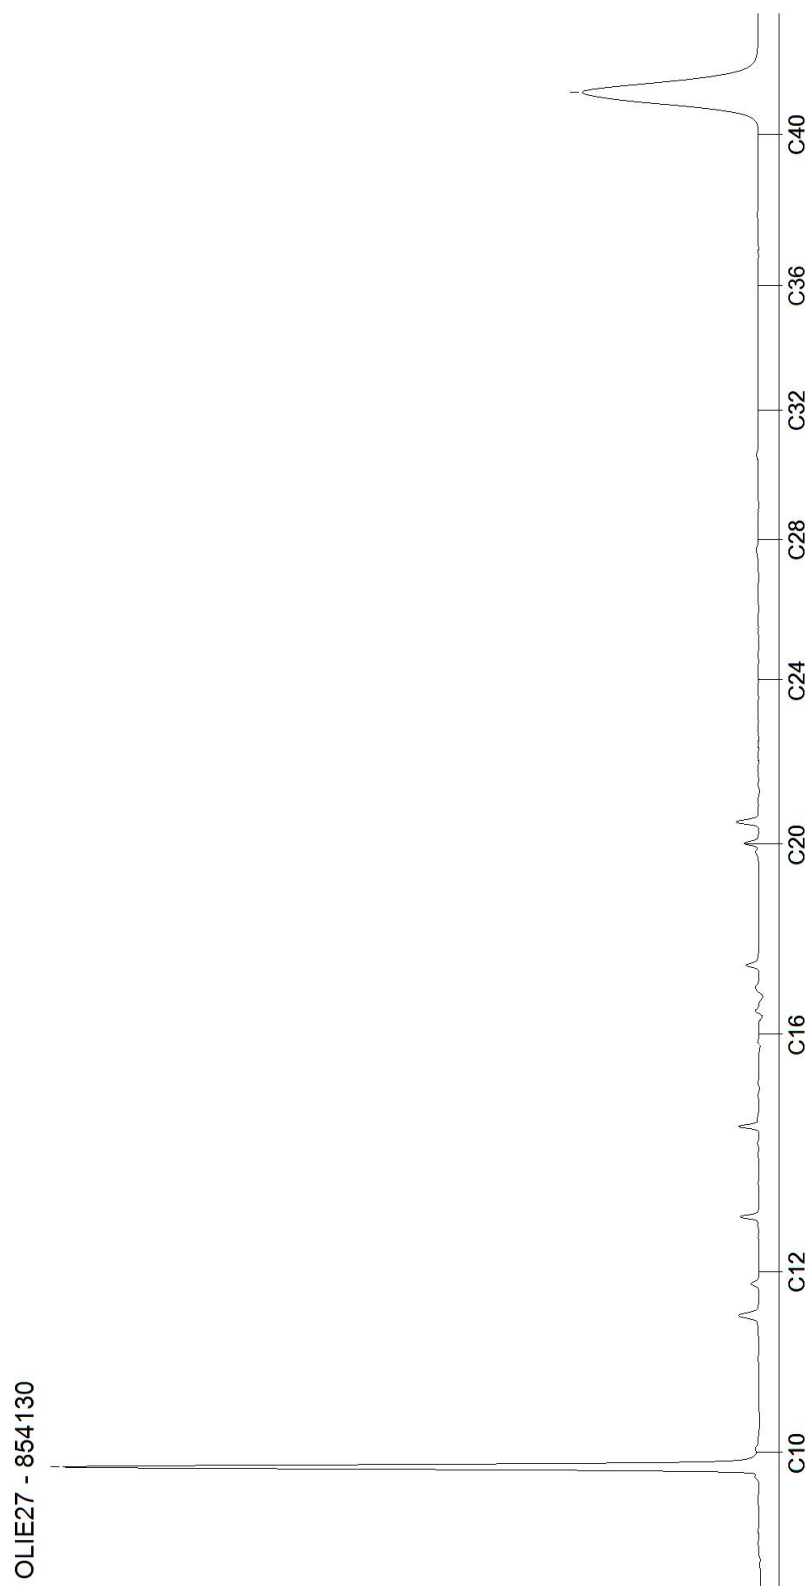
CHROMATOGRAM for Order No. 1109566, Analysis No. 854130, created at 16.12.2021 09:31:55

**Monster beschrijving: 8-1-1 8 (150-250)**
