Verkennd bodemonderzoek  
naast Donzel 21 te Nistelrode

**Titel:** verkennend bodemonderzoek naast Donzel 21 te Nistelrode

**Status:** definitief

**Datum:** 9 januari 2019

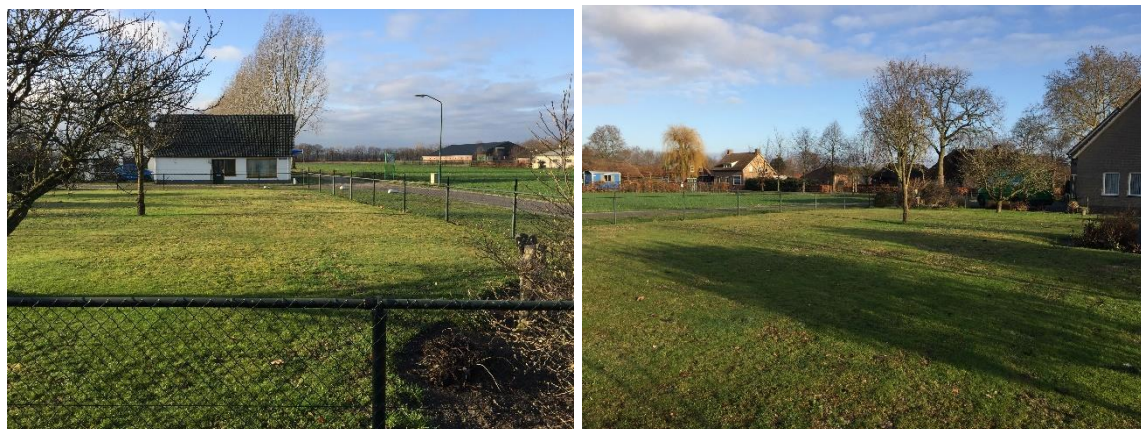
**Figuur 1 en 2: Foto's onderzoekslocatie.**

De onderzoekslocatie betreft het perceel naast Donzel 21 te Nistelrode en staat kadastraal bekend als gemeente Nistelrode, sectie C, nummer 3767 Ged.. Het perceel heeft een oppervlakte van circa 1640 m<sup>2</sup>, de onderzoekslocatie heeft een oppervlakte van 770 m<sup>2</sup>. De locatie is in gebruik als weiland met bomen. In onderstaande foto's is een beeld van de onderzoekslocatie weergegeven.
