## **Verkennd bodem- en asbestonderzoek**

Hoofdstraat 47a en 49 en Monseigneur van Oorschotstraat 9  
te Heeswijk-Dinther

Kadastrale gegevens: gemeente Heeswijk-Dinther, sectie B,  
nummer 3335, 3716, 4178, 4745 en 4746

**Datum**  
19 juli 2021

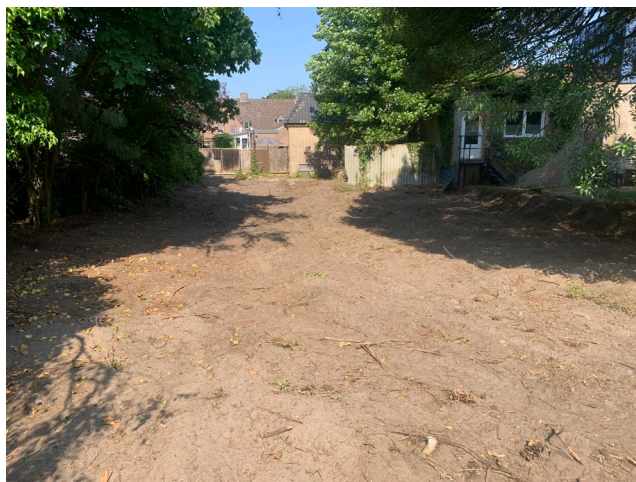
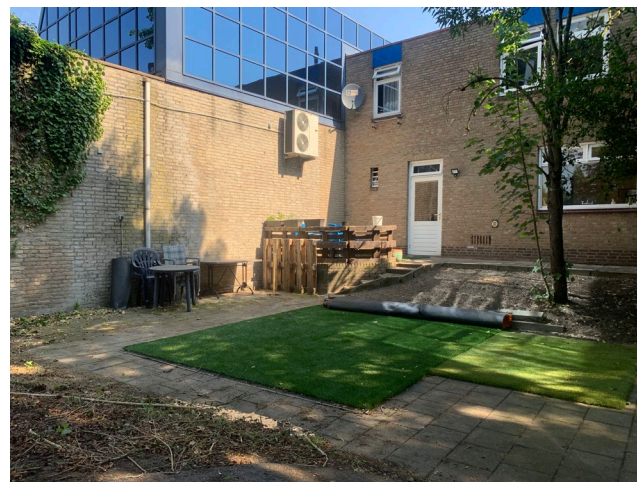
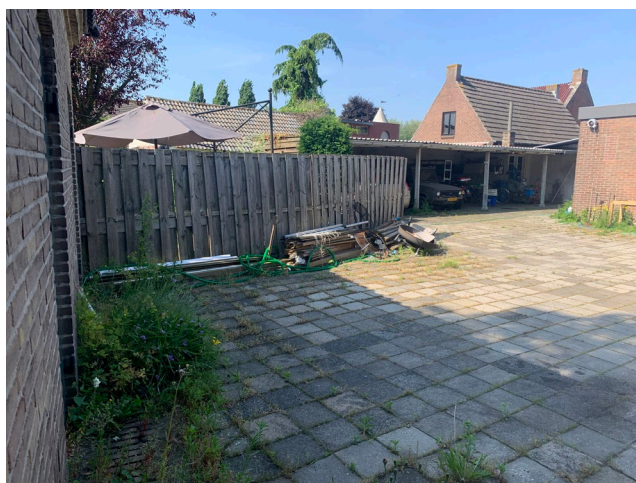
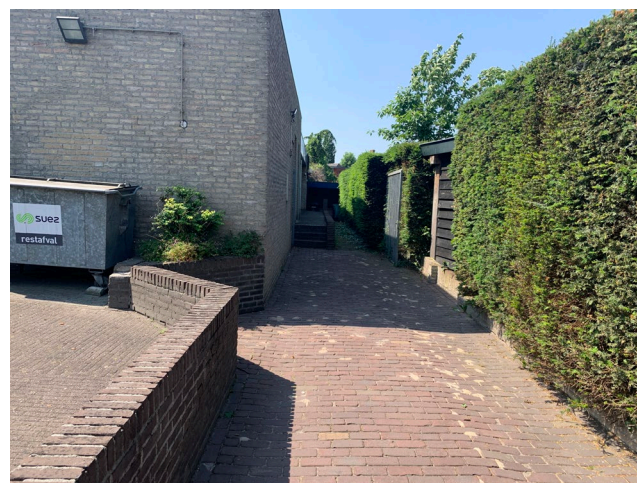
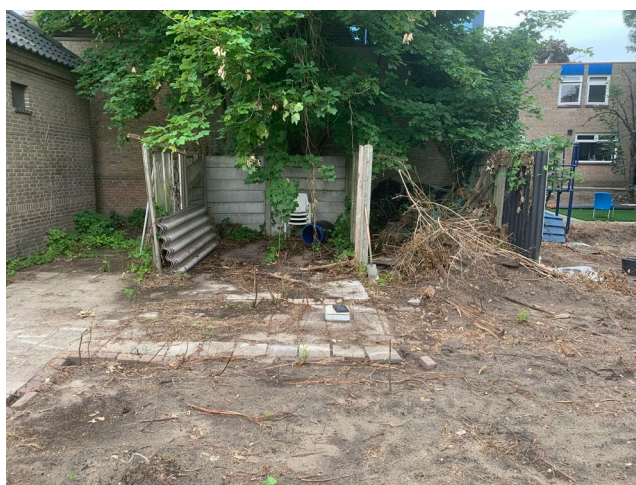
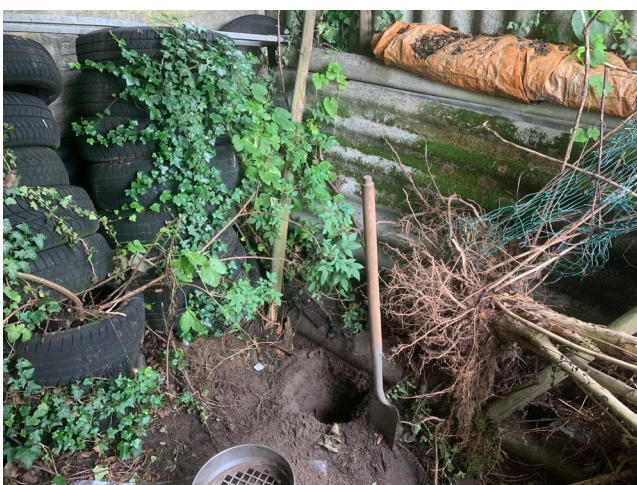
**Figuur 2: huidige situatie (6 foto's)**

De onderzoekslocatie ligt binnen de bebouwde kom. De directe omgeving bestaat hoofdzakelijk uit woonbebouwing. Voor een indruk van de onderzoekslocatie wordt verwezen naar figuur 2.

Tijdens het vooronderzoek zijn, met uitzondering van een opslag met asbestverdachte golfplaten, geen verdachte locaties of potentieel verontreinigende activiteiten bekend geworden.

Baserend op de bouwjaren is het aannemelijk dat in de gebouwen asbest aanwezig is (geweest). Echter zijn geen calamiteiten of sloopwerkzaamheden bekend waarbij asbest in de grond terecht gekomen kan zijn. Tijdens de locatie inspectie is zuidelijk van Hoofdstraat 47a een opslag van asbestverdacht plaatmateriaal aangetroffen. Hier zijn enkele asbestverdachte golfplaten gelegen en ook als afscheiding aanwezig.
