## **Verkennend bodem- en asbest en asfaltonderzoek**

Hoofdstraat 81b te Heeswijk-Dinther

Projectnummer: 20191837-1  
Datum: 11 december 2019

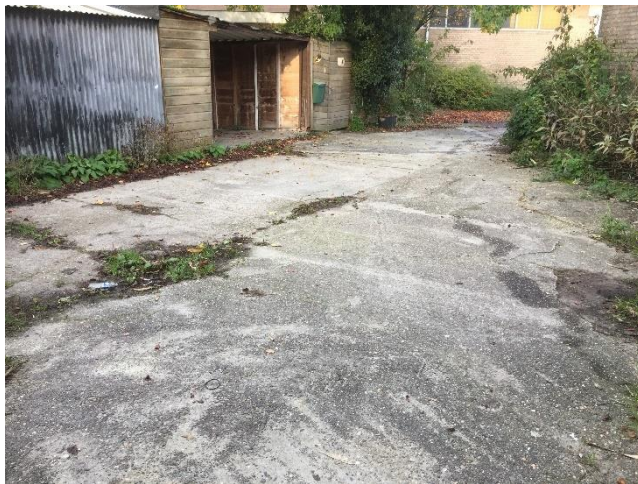
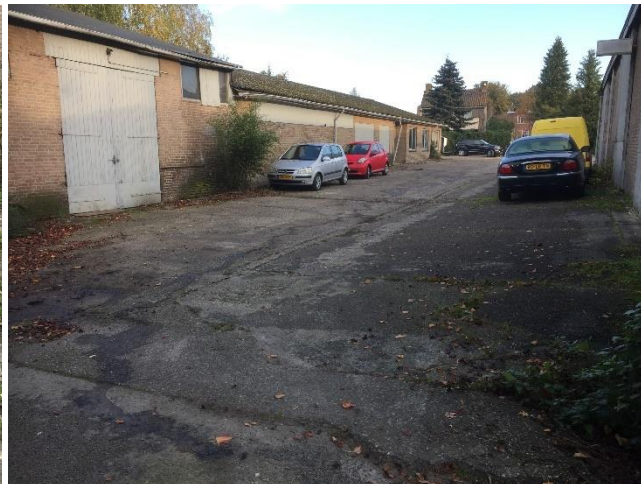
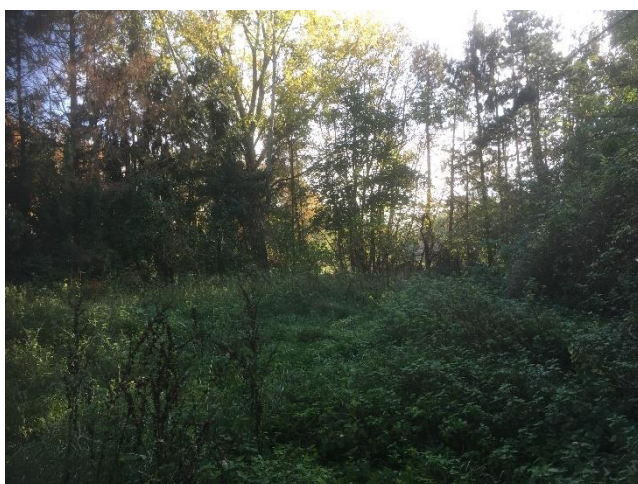
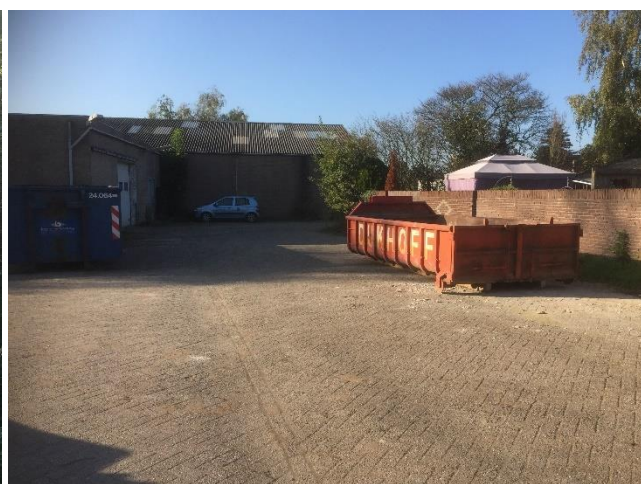
**Figuur 2: huidige situatie (6 foto's)**

Ten noorden van de onderzoekslocatie is de openbare weg 'Hoofdstraat' gelegen. Ten zuiden van het te onderzoeken gebied zijn een aantal agrarische percelen gelegen. In de overige richtingen wordt het te onderzoeken gebied omgeven door percelen in gebruik als wonen met tuin. De onderzoekslocatie ligt binnen de bebouwde kom. Voor een indruk van de onderzoekslocatie wordt verwezen naar figuur 2 en de situatietekening in bijlage 2.

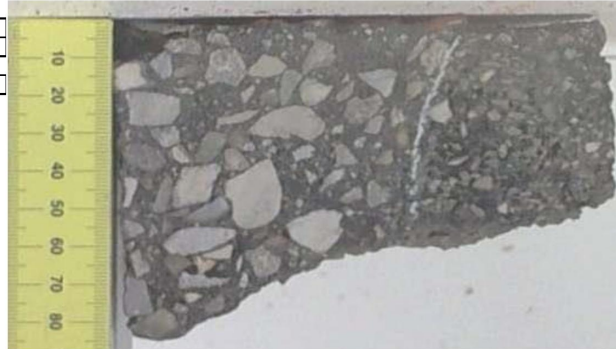
**Profiel foto**

Aantal lagen	1
--------------	---

Laagnummer	Soort asfalt	Opmerking	Cumulatieve laagdikte meting (mm)	Gemiddelde dikte laag (mm)	Fluorescentie Ja / Nee	Fluorescentie positief gebied (mm)
1	STAB 0 - 16	STAB 0 - 16 gaat over in DAB 0 - 6	65	65	Nee	-

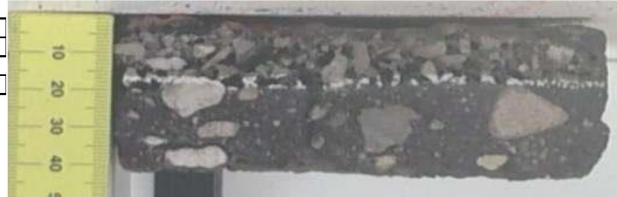
**Profiel foto**

Aantal lagen	2
--------------	---

Laagnummer	Soort asfalt	Opmerking	Cumulatieve laagdikte meting (mm)	Gemiddelde dikte laag (mm)	Fluorescentie Ja / Nee	Fluorescentie positief gebied (mm)
1	DAB 0 - 6		17	17	Nee	-
2	GAB 0 - 11		43	26	Nee	-
